## ノースリッジ地震による橋梁の被害とその特徴

建設省土木研究所

企画部地下開発研究官 川島 一彦

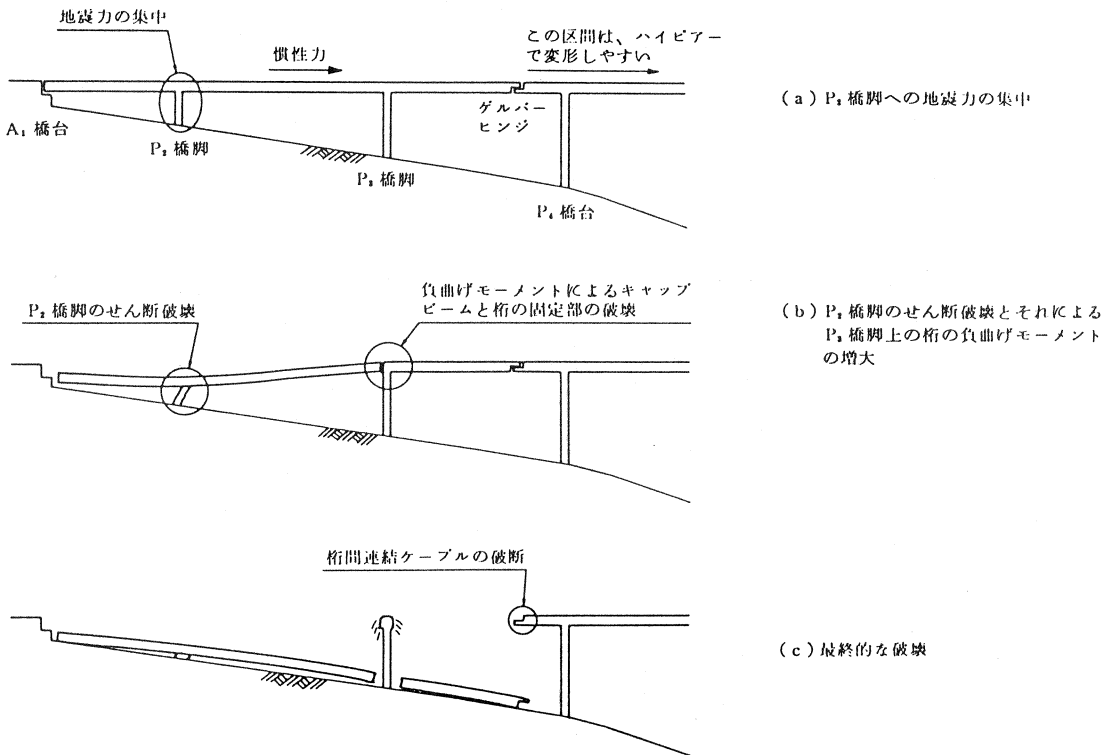
図-2 I-5/S-14 インターチェンジの落橋

被害原因の究明はこれからの段階であるが、上下方向の振動を受けて橋脚が圧壊したり桁がパンチングシェアーしたのではなく、水平方向の地震力によって橋脚がせん断破壊したり、橋台やゲルバーヒンジ部での桁掛り長の不足が被害の主要な原因ではないかと考えられている。すなわち、図- 2に示すように、地震力が作用して桁が振動すると、最も橋脚高さが低く剛性が高いP 2橋脚に地震力が集中しやすいため、まずここが曲げせん断破壊を起こしたのではないかと推定される。このため、A 1橋台から桁がはずれ、落下した。こうなると、カンチレバー状に作用する桁の自重によってP 3橋脚上に大きな負の曲げモーメントが生じ、これに耐えきれなくてP 3橋脚のキャップビームと桁との固定部が破壊したと考えられる。ゲルバーヒンジ2からの桁の落下は、こうした一連の落橋と並行して、あるいはその結果生じたのではないかと推定される。

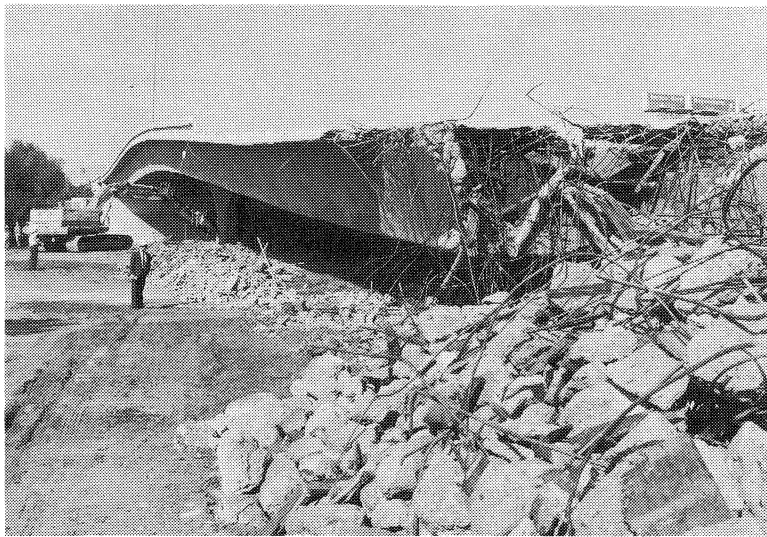
写真-1のように、東行きの4径間連続のうち手前の2径間部分が落橋した。橋脚の大部分が被害を受けている。写真-2は、西行きの桁と橋脚を示したものである。橋脚には大被害を生じているが、かろうじて落橋は免れた。

写真-1 S-118 ミッション・ゴシック地区の橋梁被害

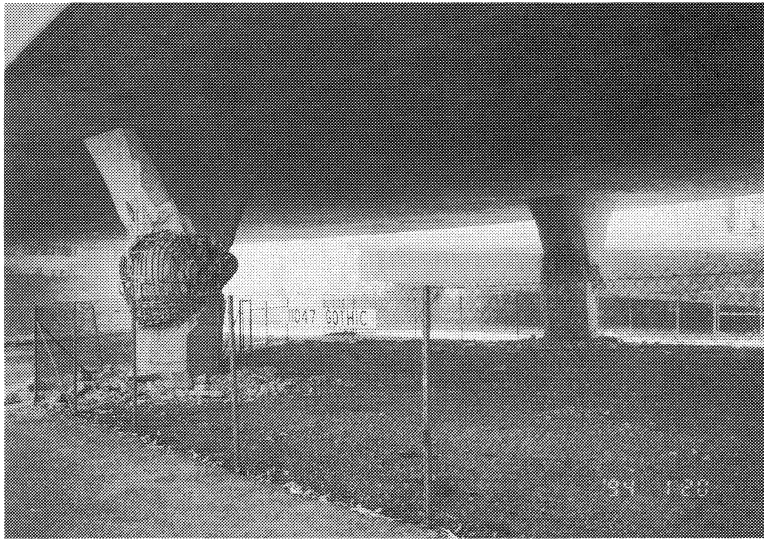
写真-2 西行きの桁を支持する橋脚の損傷  
(桁断面のわりに、橋脚断面が小さい)

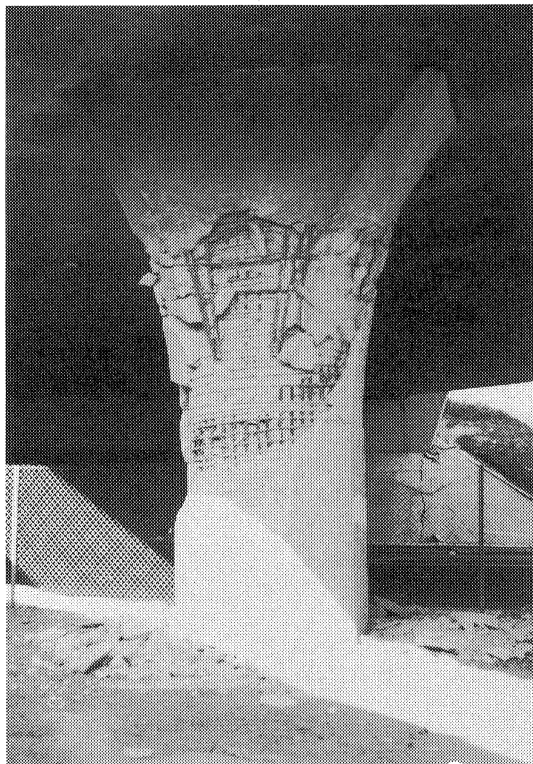
橋脚に水平方向の地震力が繰り返して作用すると、まず写真-3に示すように、曲げによってかぶりコンクリートの剥落が生じる。この段階では、すでに主鉄筋やスパイラル筋は降伏している。さらに地震力が作用すると、コンクリート断面積が小さいため、曲げ破壊からせん断破壊に移行し、写真-4のような被害になる。主鉄筋内部のコンクリートが砕け、主鉄筋を横方向に押しやって砕けたコンクリートが横方向にはらみ出した状態である。

写真-3 曲げ破壊によるかぶりコンクリートの剝離(主鉄筋やスパイラル筋はすでに降伏している)

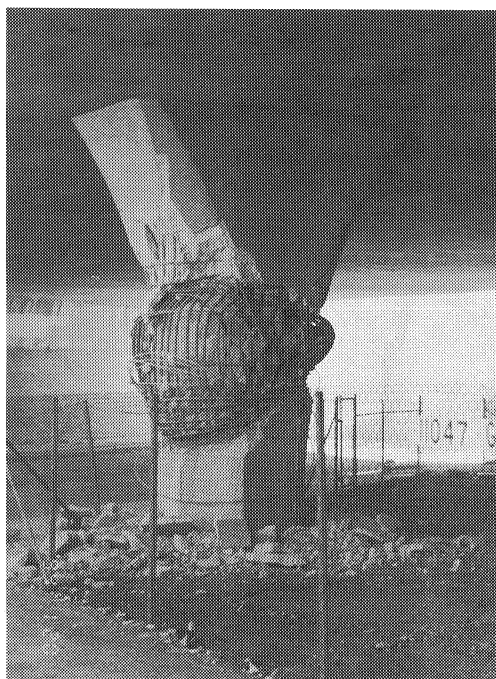
写真－4 曲げ破壊からせん断破壊に移行し、スパイラル筋が破断して、主鉄筋が大きくはらみだした状態

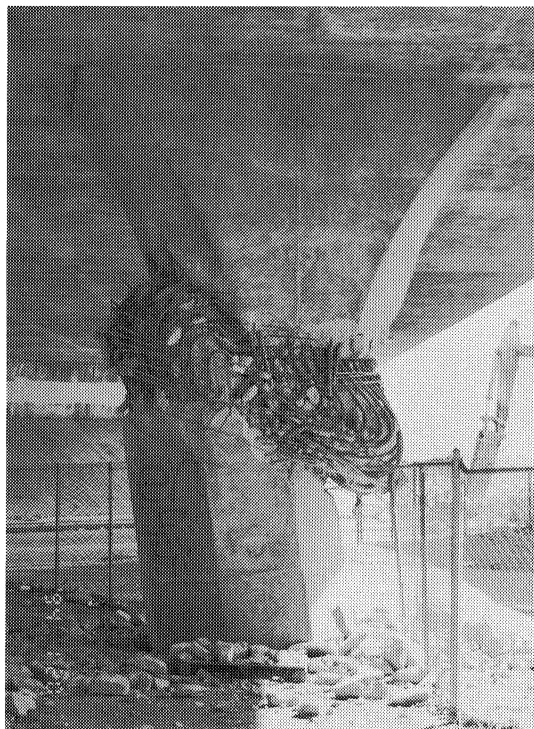
こうなると、水平方向の耐力はほとんど失われ、あとおんの少し地震力が作用すると、写真-5のようになる。やがて、桁の重量を支えきれなくなって、写真-6、7に示すように橋脚は圧壊する。

写真－5 軸線が完全にずれ、死荷重に対する支持力を失いつつある状態

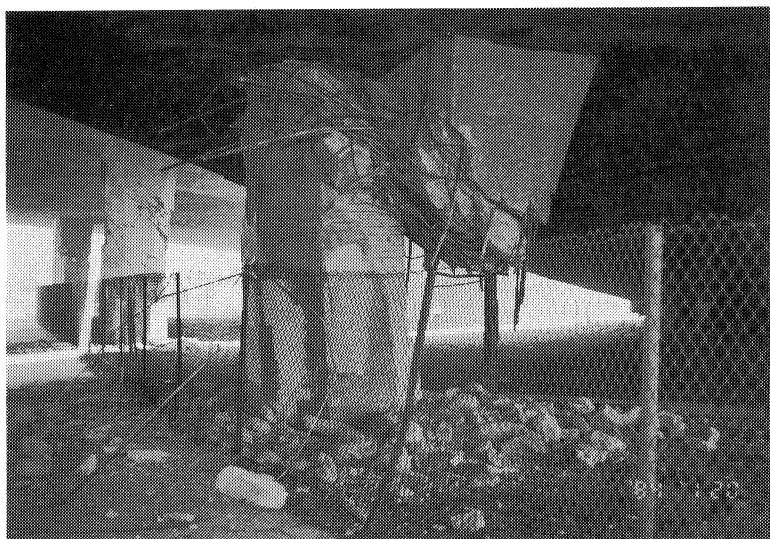
写真-6 フレア部の下で完全にずれてしまった状態

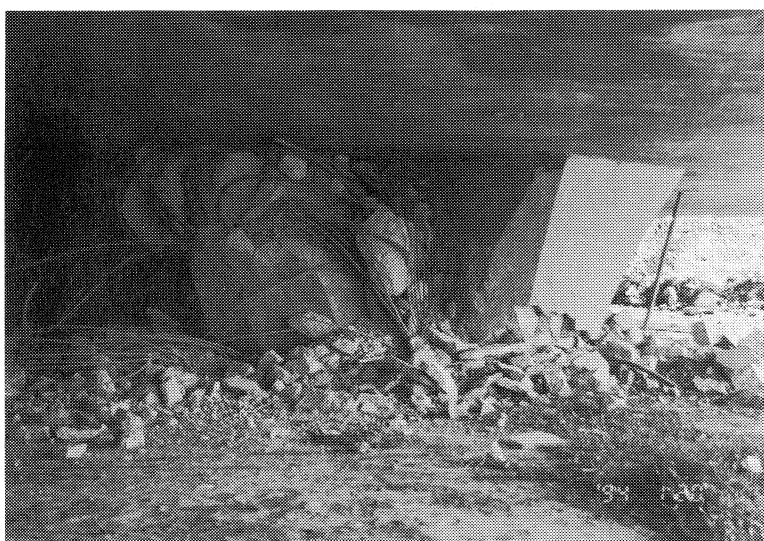
写真-7 最終的な破壊状態

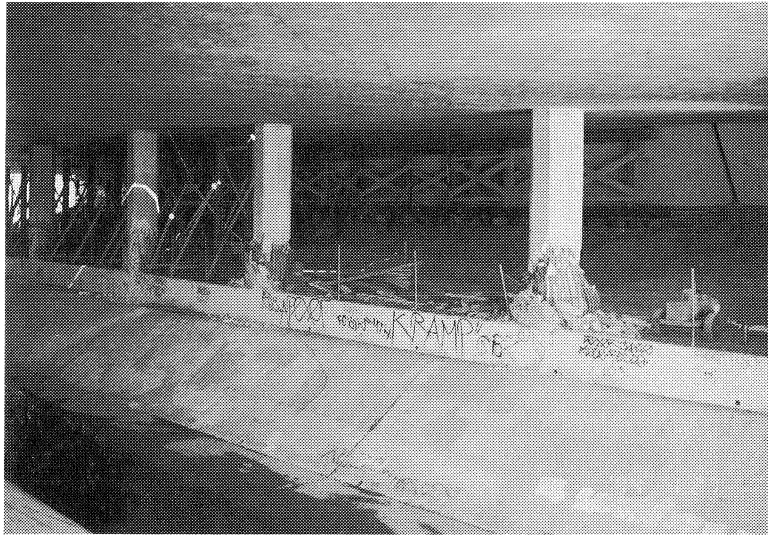
P 3橋脚では、写真- 8に示すように地盤面位置でコアコンクリートが砕け、主鉄筋が大きく外側に向かってはらみだした。詳細を示すと写真- 9に示すとおりである。橋脚の断面積がもとと小さく、また地盤面位置ではスパイラル筋の間隔が30cmである。こうした点から、曲げせん断破壊したものと考えられる。

橋脚頭部は桁と剛結されており、橋脚基部はヒンジであるから、橋脚に損傷が起こるとすれば本来は橋脚頭部に近い位置のはずである。P 3橋脚で損傷が地盤面位置に生じたのは、橋脚前面にあるクリークの護岸と一体にP 3橋脚が作られていたためである。

写真-8 地盤面位置で破壊したP3橋脚  
(S-118 ブルクリーク橋)

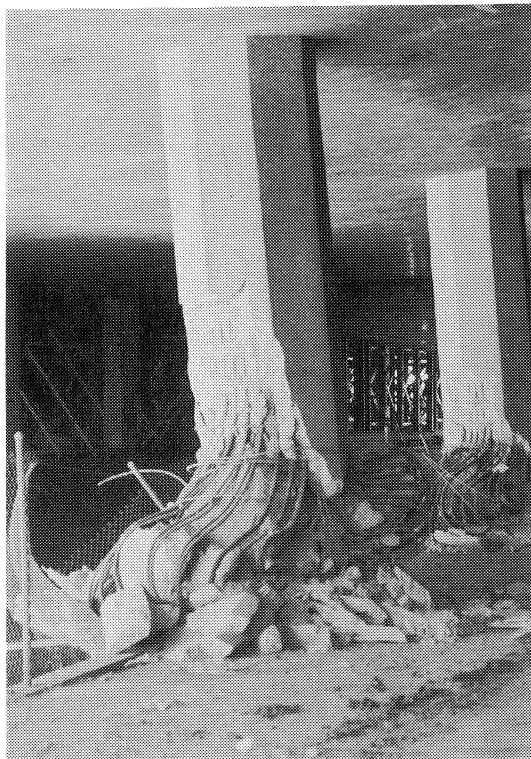
写真-9 完全にコアコンクリートが主鉄  
筋からはみ出したP3橋脚

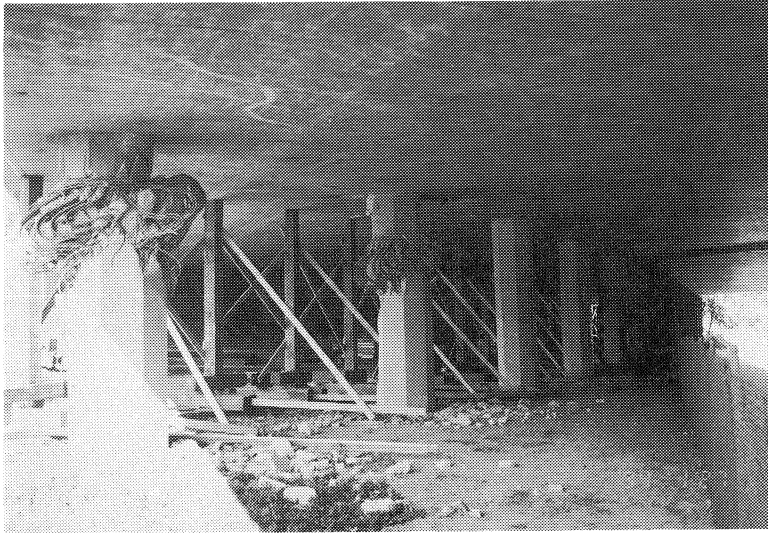
また、クリークをはさんで対岸のP 2橋脚では、写真- 10に示すように橋脚頭部に近い位置で破壊した。写真- 11に示すように、この位置ではスパイラル筋間隔が12.5cmから30cmに大きくなっており、拘束効果の違いによる橋脚耐力の減少点で破壊が生じている。

写真-10 橋脚頭部付近で破壊したP2橋脚  
（S-118 プルクリーク橋）

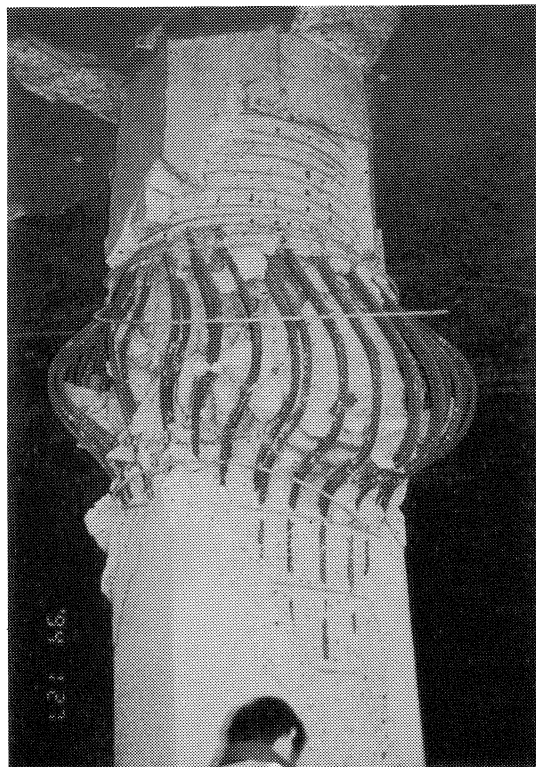
写真-11 スパイラル筋の間隔を拡げた  
位置で生じた破壊

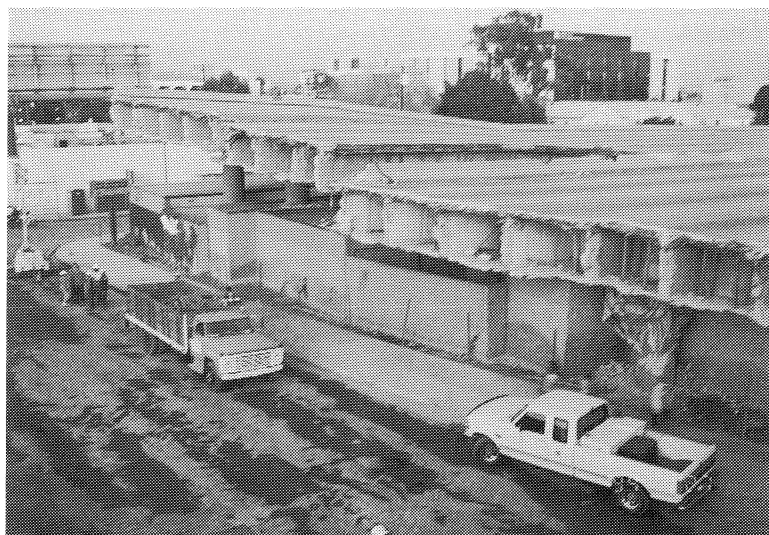
地震によって、写真- 12に示すように、桁は2m程度沈下し、橋の下に設けられていた倉庫のコンクリートブロック壁によってかろうじて落橋を免れた。これは、P 3橋脚からP 7橋脚まで、写真- 13, 14に示すように完全に破壊したためである。曲げせん断破壊からいっきにせん断破壊に移行し、鉛直支持力を失っている。

写真- 12に示した橋脚では、主鉄筋には $\phi 58\text{mm}$ の太径鉄筋が用いられているのに対して、帯鉄筋は $\phi 16\text{mm}$ 、ピッチ30cmとごくわずかしき配置されていない。

写真-12 サンタモニカフリーウェイ (I-10)  
のラシェネガ・ベニス地区の橋梁被害  
(手前は、すでに撤去されている)

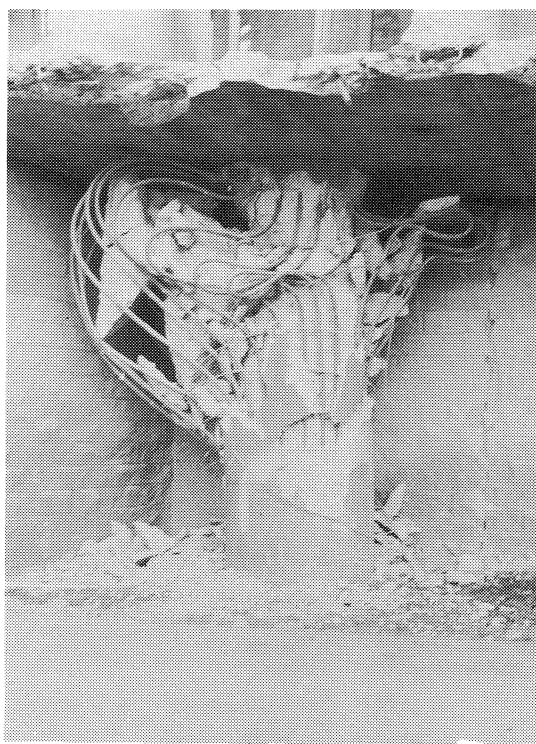
写真-13 完全に曲げせん断破壊した橋脚  
(I-10ラシェネガ・ベニス地区)

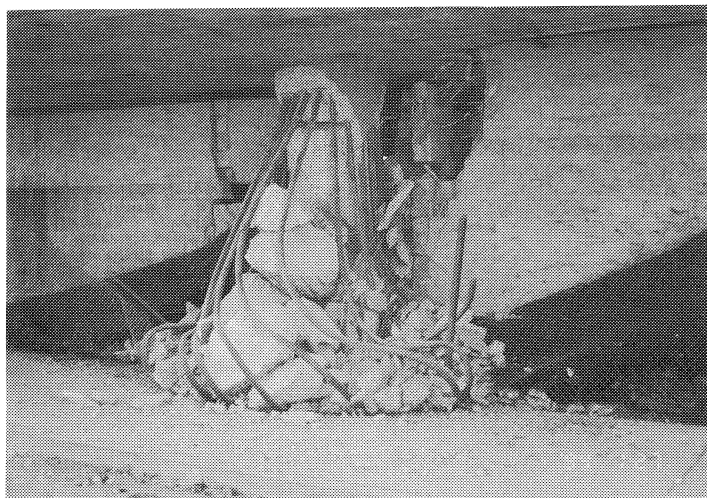
写真-14 完全に破壊した橋脚

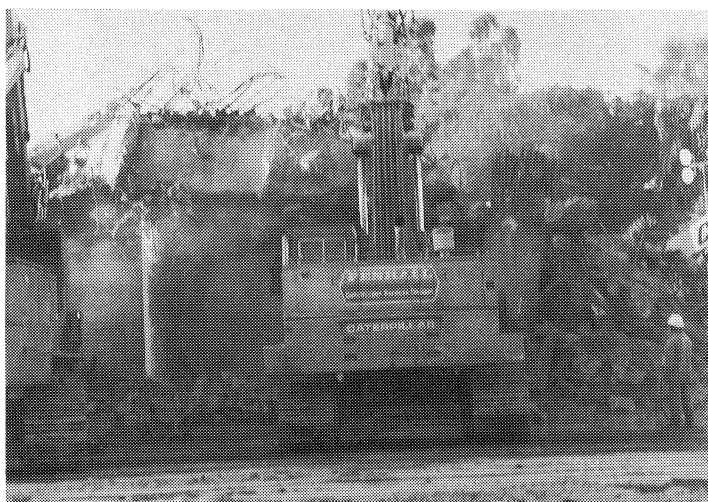
写真- 15は、取り壊し中の状況を示したものである。橋脚から立ち上げられた主鉄筋は、折り曲げられずにまっすぐに桁のキャップビームに定着されている。これも地震力を考慮しない時代の設計をよく表している。

写真-15 折り曲げられずにまっすぐキャップビーム  
に定着された橋脚主鉄筋

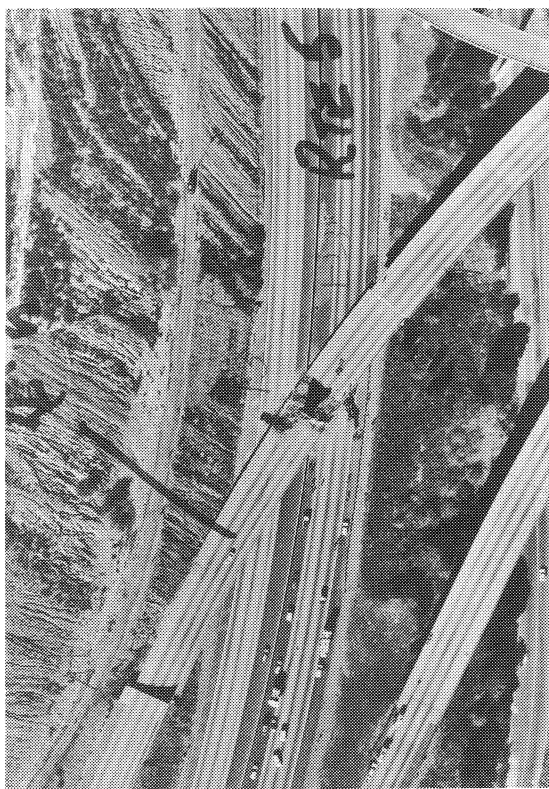
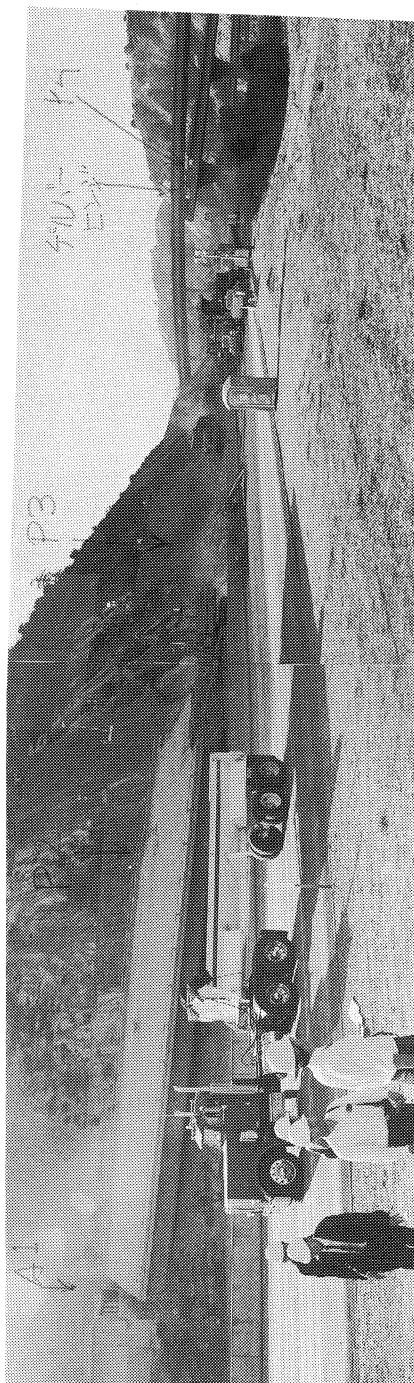
写真-16 ゴールデンステート・フリーウェイ(I-10)  
と州道14号(S-14)とのインターチェンジ

橋脚が桁をパンチングシェアーしたように見える特異な被害を生じたのが、写真- 16に示すI - 5 / S - 14 のインターチェンジのサウスコネクターである。この部分は、1971年のサンフェルナンド地震の際には施工中であり、1974年に竣工した。

(a) 落橋部の航空写真(カリフォルニア州交通局による)

(b) 東側からみた落橋部

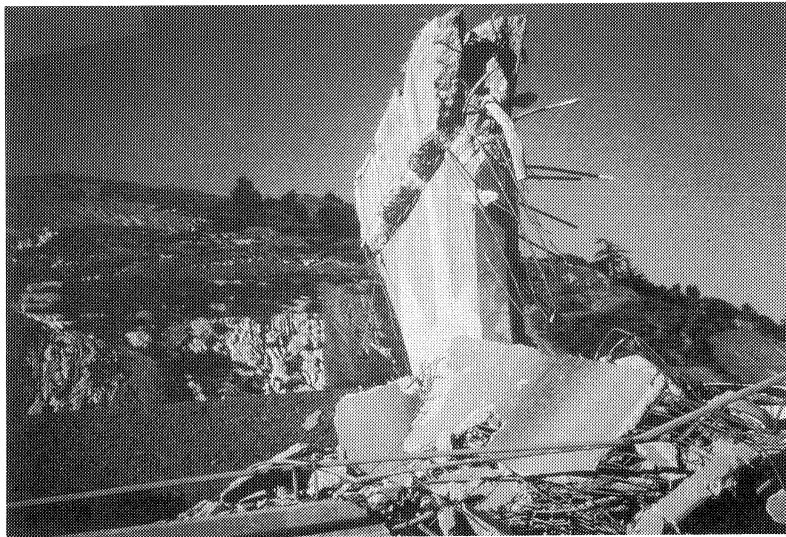
落橋部分は、写真- 17に示すように両端を橋台とゲルバーヒンジによって支持された3径間連続P C箱桁である。写真- 18に示すように、ゲルバーヒンジ2には、桁間連結ケーブルが設けられているが、橋台A 1には設けられていない。P 3橋脚は残ったが、P 2橋脚は破壊し、桁は落下した。

写真-17 壊れ残ったP3橋脚とキャップビーム  
（カリフォルニア大学バークレイ校による）

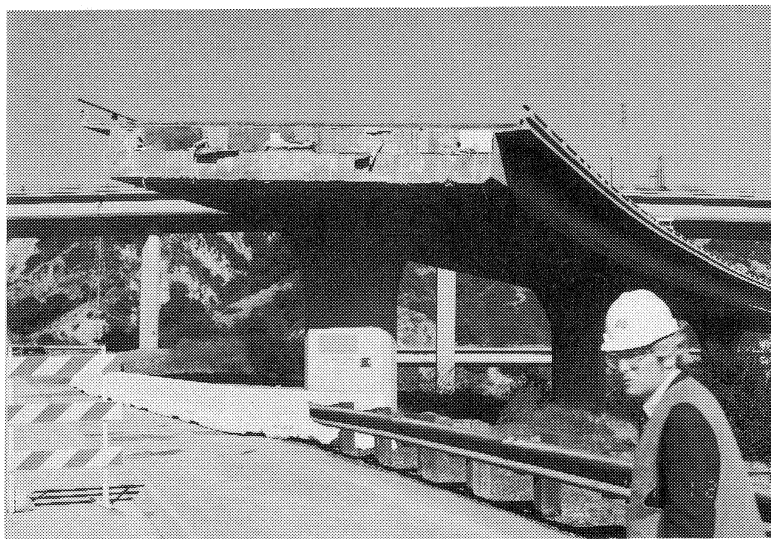
写真-18 ゲルバーヒンジ2  
（桁間連結ケーブルが破断している）

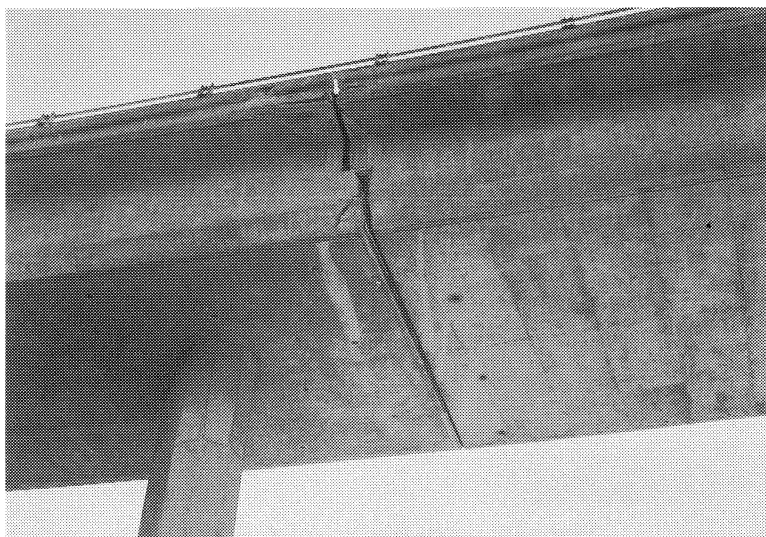
このインターチェンジ橋では、他にも写真- 19、20に示すようにヒンジ部分で大きな目開き

や桁の損傷が生じており、落橋寸前といえる箇所もある。これは、桁間連結ケーブルが写真-21に示すように破断したためである。破断したとはいえこうした措置が講じられていたために、桁間連結ケーブルが有効に機能し、かろうじて大被害をくい止めたと考えられる。

写真-19 桁掛り長が非常に短く，残留移動によって  
落橋寸前のゲルバーヒンジ部

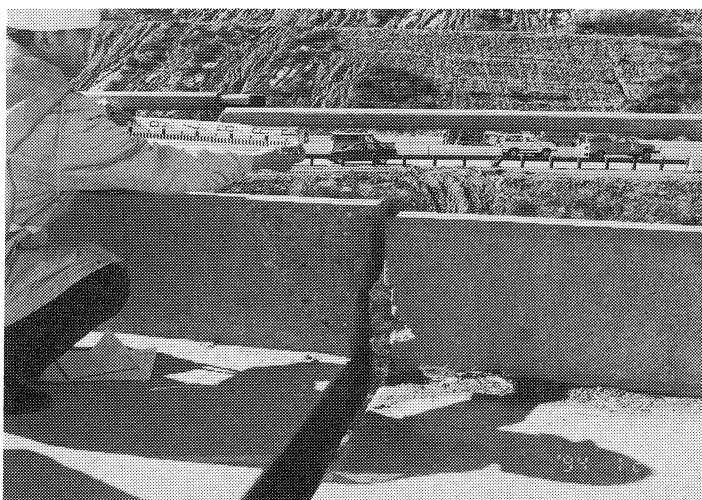
写真-20 ゲルバーヒンジ部のジョイントに生じた  
大きな目開き（落橋寸前）

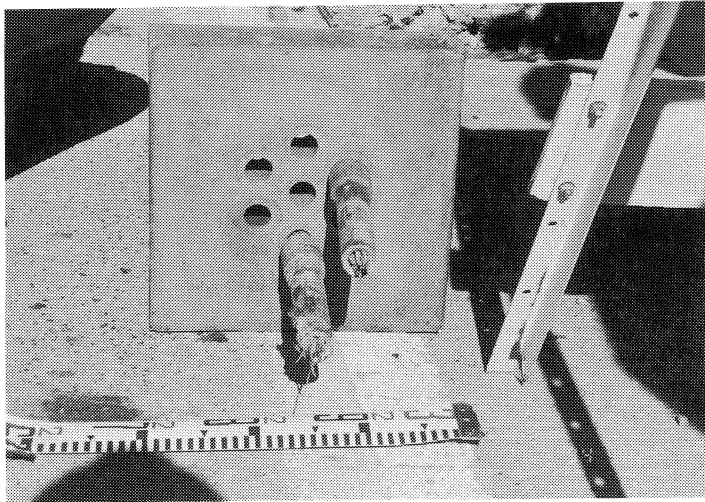
写真-21 桁間連結ケーブルの破断

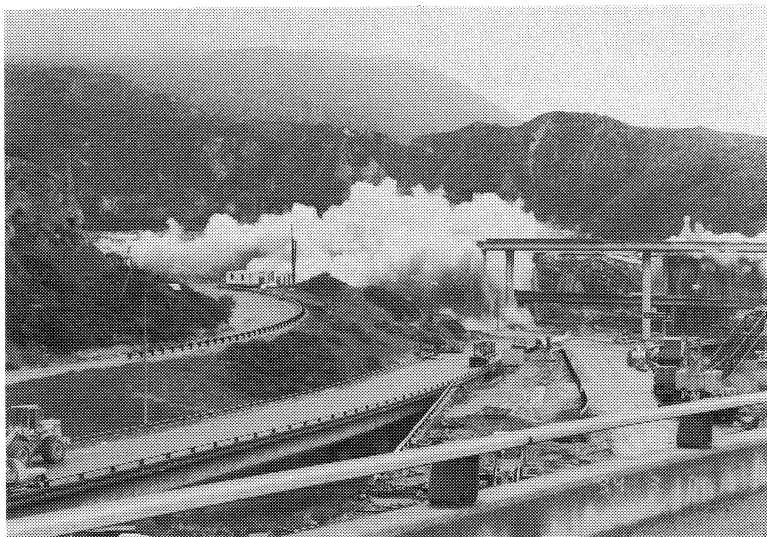
写真-22 爆破を用いた I-5 / S-14 インターチェンジ  
の取り壊し

カリフォルニア州交通局は、地震の翌朝から落橋した橋の撤去に着手し、I-5/S-14のインターチェンジ橋をのぞきほぼ1月一般で撤去を完了した。I-5/S-14のインターチェンジ橋も、写真-22のように爆破を用いて撤去された。
