(52) 青海川橋における外ケーブル補強工事の効果確認試験について

建設省 北陸地建 高田工事事務所

オリエンタル建設（株）東京支店

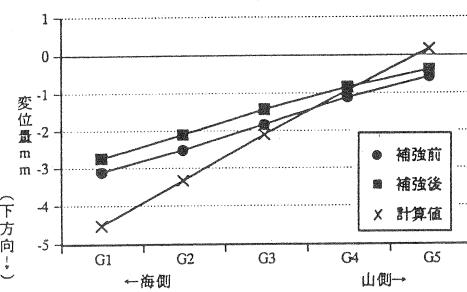
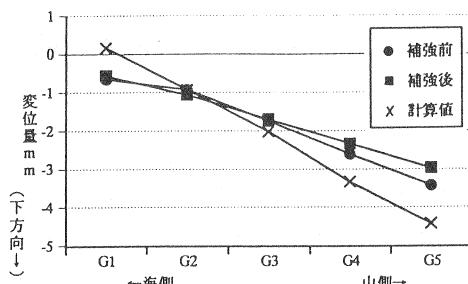
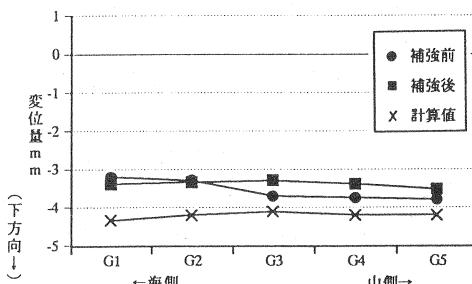
補強前後の相違については、補強後の方が、全般的に主桁たわみが減少する傾向にある。これは、断面修復の効果が現れたものと考えられる。

海側もしくは山側に偏載荷した場合の各主桁間のたわみ差について着目すると、全般的なたわみ量は、補強後において減少する方向に推移しているものの、補強前・後ともに主桁間のたわみ差に大きな変動は生じていない。一方、計算値に対しては主桁間のたわみ差がそれぞれ大きなものとなっており、海側と山側の外げたのたわみ差が大きくなっている。これは、現橋での横げたの分配効果が大きなものとなっていることが原因しているものと推測される。また、特に2台載荷した場合に顕著に計算値との差が現れているが、全体的にたわみ量が小さい傾向にある。これは計算上の剛性評価に含まれていない地覆

・壁高欄などの剛性が載荷荷重に対する主桁挙動の減少に寄与していると考えられるためと推測される。

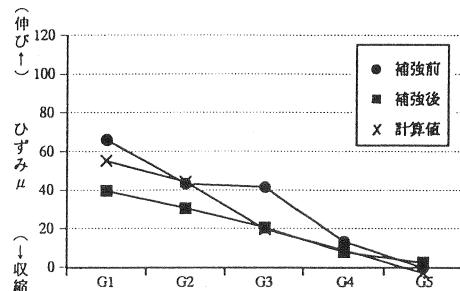
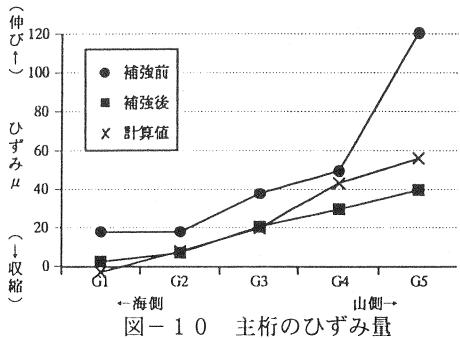
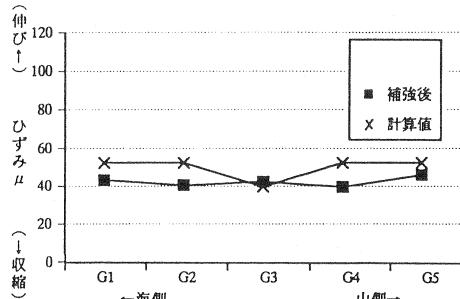
スパン中央部の主桁下縁のひずみを図-9～11に示す。補強前後の相違については、たわみ量と同様に補強後の方が補強前よりも小さい値となっており、補強の効果がみられる。

ひずみ測定においては、測定条件が補強前と後では大きく異なっていた。補強前においては、測点付近にひび割れが発生しているところがあった。一方、補強後の計測は、断面の修復を施した後である。計測する際のコンクリート表面のひび割れの有無や性状に違いがある。

山側載荷（G5側）の場合、G5桁のひずみが補強前後で大きな相違を示しているが、補強前において、ひび割れを横断して計測していたものが、補強後においてはその部分が断面修復されて、ひび割れが無い部分にひずみゲージを取り付け計測したことにより、ひずみの生じやすい山側載荷の際に補強前後で大きな差が生じたものと推測される。その他の傾向に関しては、概ね主桁たわみの場合と同様である。
