上津深江橋 電気防食工事の施工報告

(株)プロテック 福岡支店 正会員 ○倉成 裕之
 熊本県 天草地域振興局土木部 渡邊 真也

工 事 名 : 国道 324 号上津深江橋
 単県橋梁補修工事
 工事場所 : 熊本県天草郡苓北町大字上津深江
 工事期間 : 自) 平成 15 年 10 月 1 日
 至) 平成 16 年 3 月 25 日
 発 注 者 : 熊本県天草地域振興局土木部
 橋 長 : 27.000m
 幅 員 : 8.000m(車道)+2@3.000m(歩道)

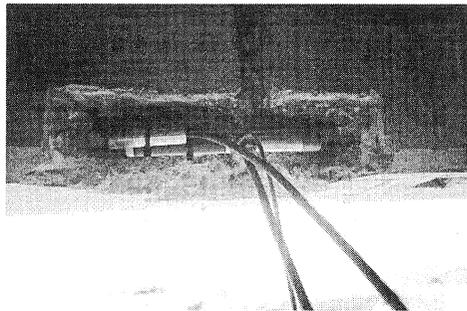
取付けは端子取付け箇所をはつり工にて露出させ、防食対象鉄筋に照合電極を添わせ、ケーブルタイなどにより設置した(写真-1)。

写真-1 排流端子、照合電極取付け状況

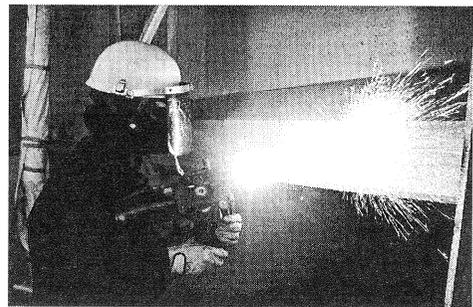
電気防食対象コンクリート面に高純度チタン線(高純度チタンφ1.6mm)をアーク溶射にて吹付けた。溶射パスは4回パス以上とし、チタンの溶射被膜は100μm以上とした(写真-2)。

写真-2 チタン溶射状況

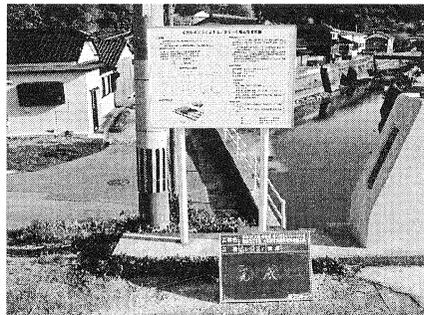
本橋の電気防食工事は熊本県では最初の工事であり、電気防食工事の紹介とともに工事の概要や点検要領を表示する説明看板を現地に設置した(写真-3)。

写真-3 電気防食説明看板設置状況
