# 新潟県中越地震とコンクリート構造物の耐震性

Seismic Performance of Concrete Structures under Niigataken-Chuetsu Earthquake

長岡技術科学大学 理事・副学長 丸山 久一

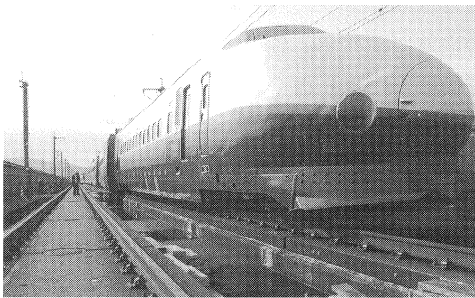
新潟県中越地震の特徴は、兵庫県南部地震と比較して、スペクトル的には短周期の成分が卓越した強い振動で、しかも、余震が長く続いたことである (図 1)。長岡市内でも、地震発生から 1 時間の間に、震度 5~6 とされる強い揺れが 4 回あった。地震発生後 2 日間は大小さまざまな余震が続いていたが、3 日目には多少揺れが収まった。しかし、4 日目の 27 日には再び大きな揺れに襲われ、上越新幹線の脱線現場での作業で危うく二次災害が発生するところであった。余震はその後も続いていて、2 ヶ月以上経った平成 17 年 1 月にも震度 4 を記録し、余震の回数は 900 回を超えた。

写真ー１ 上越新幹線の脱線現場

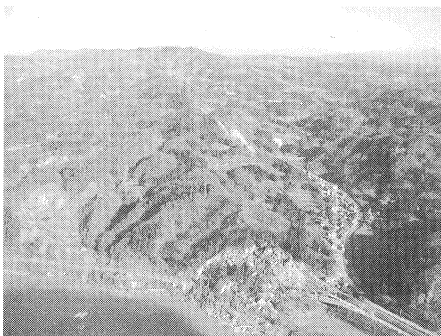
地震が中山間地で発生したこと、また、新潟県は地滑り地帯が広く分布していることなどから、地盤崩壊、斜面崩壊が大規模に生じ、それに関連する大規模な被害が発生した。長岡市と小千谷市の境にある妙見地区で大規模な斜面崩壊が生じ、乗用車が巻き込まれた (写真2)。また、山古志村では、土砂による河道閉塞で、部落が水没した (写真3)。

写真ー２ 妙見の崖崩れ

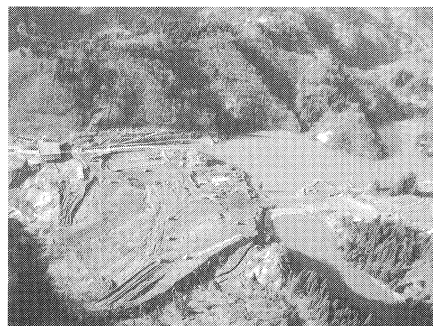
写真ー３ 山古志村の河道閉塞

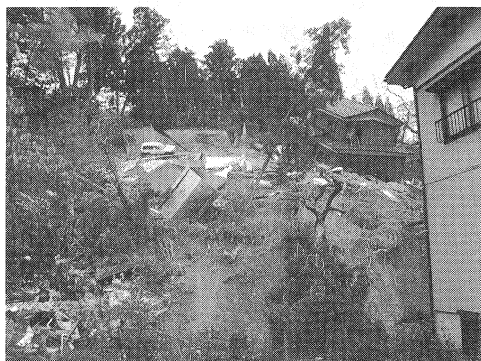
また、蓬平では、高台にあった民家2軒が崖崩れのため倒壊した(写真4)。1軒は滑り落ちて土砂の下になった。道路、宅地においては、盛土部分が崩れ落ちた。小千谷市天納では、国道と上越線が平行している箇所地滑りが生じ、国道の半分がそぎ落とされ、鉄道の線路は路床部がなくなっていた(写真5)。

写真-4 蓬平での崖崩れ

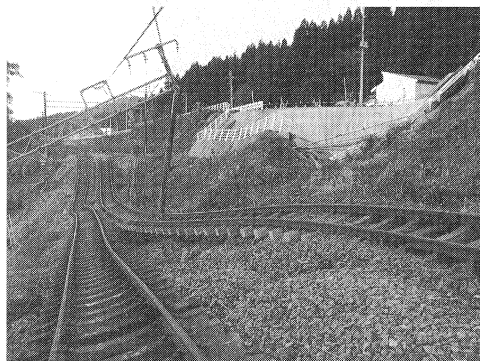
写真-5 地滑り被害(上越線)

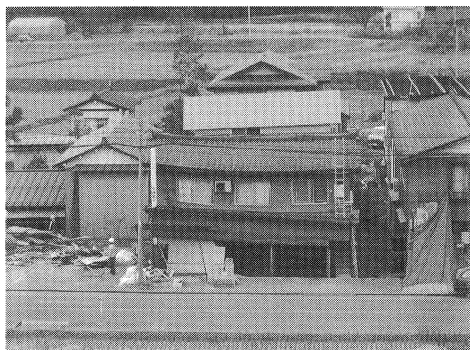
住宅の被害は、木造建築で倒壊した家屋もあったが(写真6)、震度が大きい割には被害が少なかった。想定される理由としては、梁、柱が太く、壁率の大きい耐雪構造になっていることが、結果として耐震構造になっていること、および、積雪を考慮した高床式のRC基礎が耐震上有利となっていたことである。地盤の崩壊等で大きな被害を受けた長岡工業高等専門学校でも、RC建物そのものは、大きな破壊や崩壊を生じていなかった(写真7)。

写真-6 木造家屋の被災

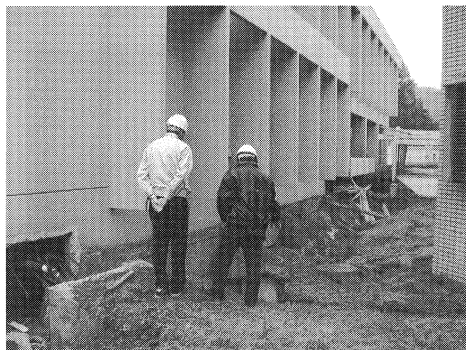
写真-7 地盤の流動

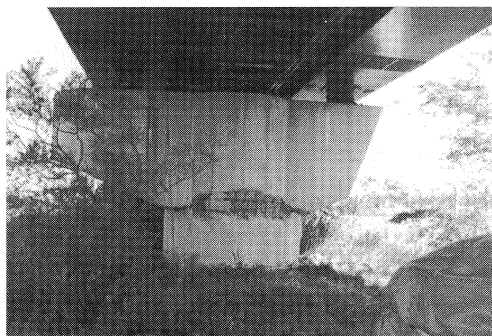
道路橋に関しては、前項でも概略述べたように、大きな被害は認められなかった。小千谷大橋の橋脚で、横桁との境部に認められた曲げによる損傷（写真8）とか、芋川橋での掛け違い部に生じたひび割れ（写真9）、その他鋼製支承部の損傷といった局部的な破壊がほとんどであった。

写真-8 橋脚の損傷（小千谷大橋）

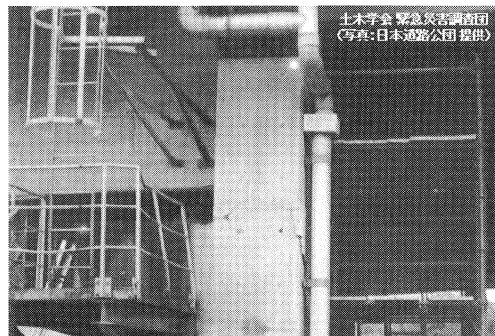
写真-9 橋脚の損傷（芋川橋）

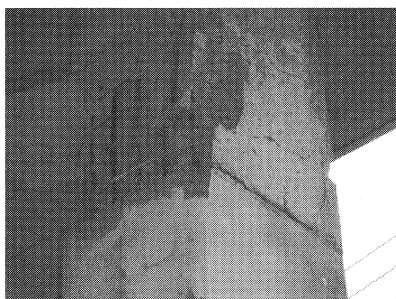
一方、鉄道構造物では、高架橋に曲げ損傷（写真10）やせん断破壊（写真11,12）が見られた。せん断破壊した部材について JR の関係者に伺ったところ、耐震診断した際には補強不要となるせん断スパン比（せん断耐力／曲げ耐力）であったものが、周囲の盛土などの2次的影響で、結果としてせん断スパンが小さくなり、せん断耐力／曲げ耐力比も小さくなったとのことである。これとは別に、新幹線の脱線現場に近い高架橋では、鋼板巻きによる耐震補強がなされていた（写真13）。この橋脚には、全く被害が生じていなかった。

写真-10 橋脚の曲げ破壊

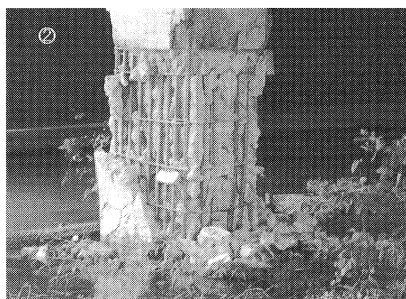
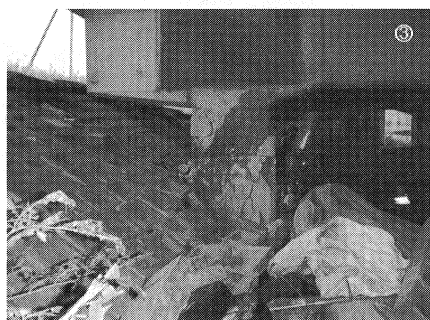
写真-11 橋脚のせん断破壊

写真-12 橋脚のせん断破壊

被災を受けたコンクリート構造物の応答については、まだ十分な解析がなされていないが、現状で得られている結果からすると、2002 年制定の土木学会コンクリート標準示方書耐震性能照査編[7]で評価が可能である。特に、実部材においてせん断耐力と曲げ耐力の比が 2 以上ある場合にはせん断破壊は生じておらず、比が 1 以下のものにせん断破壊が生じている。この場合でも、前項で述べたように、当初の評価では OK であったものが、橋脚の周辺状態 (盛土、附属物の設置) の変化で結果として比が 1 あるいは 1 以下となったものである。

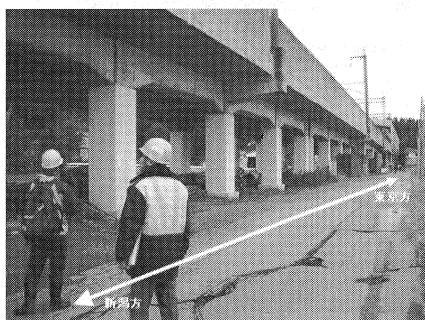
写真-13 補強した無被害の橋脚

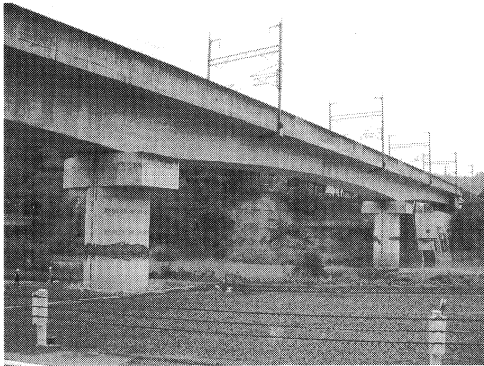
魚沼橋梁の橋脚は、軸方向鉄筋の段落し部で曲げ損傷が生じていた (写真 14)。断面が大きかったせいか、フープ筋の定着も不十分であった (写真 15)。

写真-14 魚沼橋梁 (上越新幹線)

耐震性能照査編では、構造細目に特に注意を喚起している。例えば、軸方向鉄筋の途中定着についてである。図3に示すように、途中定着部から発生したひび割れが斜めひび割れに発達しないよう、十分な余裕をもって定着することとしている。今回、途中定着部でひび割れが発生した橋脚がいくつか見られた。いずれも、20年以上前に建設されたもので、兵庫県南部地震後の示方書の基準に準じたものではない。ただし、特に大きな損傷には至っていない。したがって、あまり問題とすることもないが、適切な補強をすることで、この種の損傷を回避することは可能である。

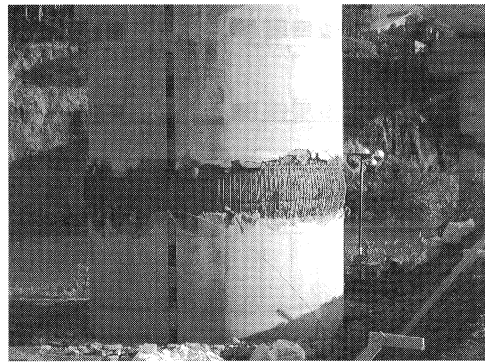
写真-15 段落し部の損傷

また、フープ筋の定着が不十分なケースも見られた。これについても、耐震性能照査編では図4に示すような確実な定着を規定している。既存の構造物において、せん断性状が卓越すると予想される箇所、建設時に準拠した基準類でフープ筋の定着に関する条項が不十分と判断される場合には、適切な補強が必要である。

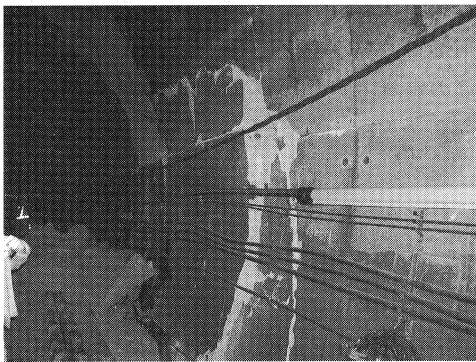
魚沼トンネルのコンクリートライニングは、軸方向の地盤が大きく縮んだため、軸圧縮力を受けて、まるで中空のシリンダー供試体が圧縮破壊したような破壊を生じていた (写真 16)。

写真-16 ライニングの圧壊

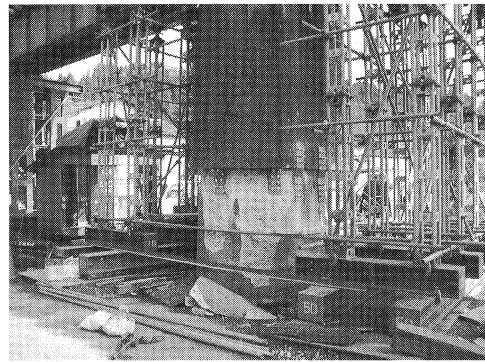
昭和 4 年に開通した飯山線には、無筋コンクリートの橋脚が国道 17 号線および信濃川を渡る橋梁に用いられている。今回の地震で倒壊はしなかったが、コンクリートの打継目で部分的に破壊しているものが見られた (写真 17)。

写真-17 無筋コンクリート橋脚の破壊
