## アンボンドPC圧着プレキャストコンクリート造実大2層骨組の施工実験及び水平載荷実験 (その4 解体・撤去実験)

戸田建設(株)	正会員	○石岡 拓
大成建設(株)		渡辺 英義
(株)ハザマ		松浦 恒久
前田建設工業(株)		堀 伸輔

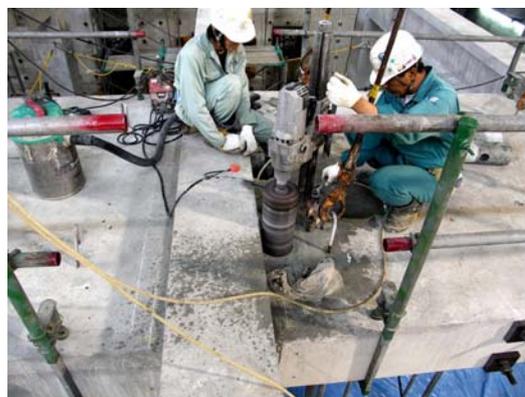
加力スラブの圧着目地には、その本来の目的のため水平載荷実験による損傷が発生しておらず、また、目地の面積がかなり広いため接着力も大きいと予想され、通常考えられる方法では解体は困難であろうと判断された。そこで、リユース性の検討は考慮せず、写真-1、2に示すように目地近傍を連続的にコア抜きしてR階梁と分離させた。

写真-1 コア抜き状況

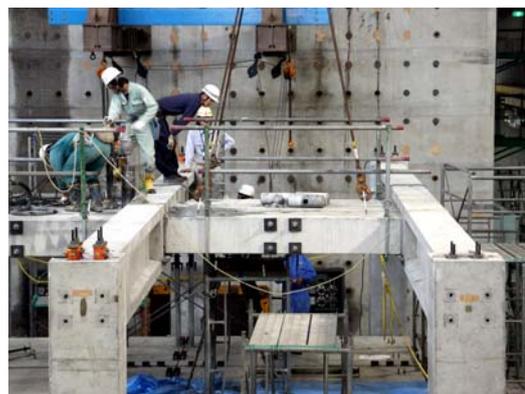
写真-2 加力スラブ撤去状況

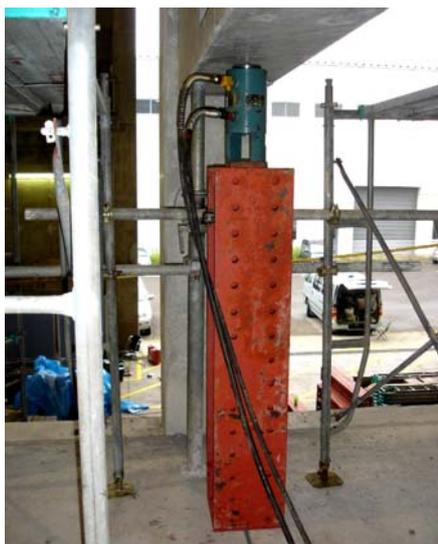
写真-3 ジャッキ設置状況

R階梁の圧着目地には、水平載荷実験時に大きな離間が生じ、圧壊や剥落も発生しており比較的容易に撤去できると考えられたが、一方で鋼板ブラケットとブラケット受け金物の間には目地モルタルが充填されており、それらが解体性に大きな影響を及ぼす可能性も想定された。そこで今回の解体では、写真-3、4に示すようにR階梁と2階梁の間に700kN油圧ジャッキを設置し、このジャッキで加力してR階梁を2階柱から完全に分離させ、天井走行クレーンに過大な負荷が作用しないようにした。

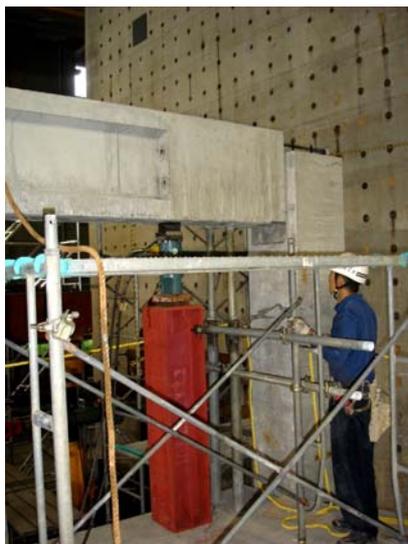
写真-4 R階梁の撤去状況

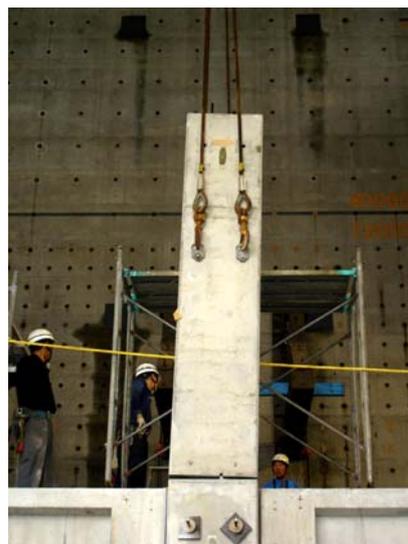
写真-5 2階柱の撤去状況

R階梁と同様に2階柱の柱脚の目地部にも、水平載荷実験による離間や圧壊が生じており、さらに梁の場合とは異なり目地部には鋼板ブラケットが存在しないため、2階柱の撤去が最も容易であると予想された。それゆえ、2階柱の解体では特別な対策は行わず、そのまま天井走行クレーンで吊り上げ、撤去した（写真-5）。

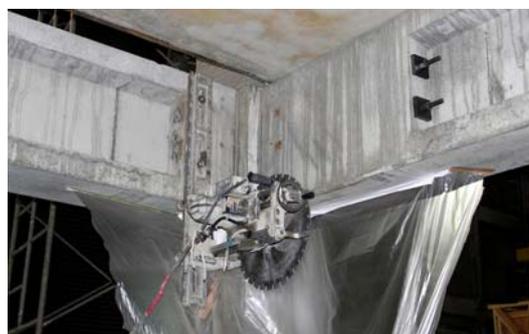
2階直交梁の圧着目地には加力スラブと同様に、水平載荷実験による損傷は全く発生していなかった。しかも鋼板ブラケットとブラケット受け金物の間にはモルタルが充填されており、解体にはかなりの困難が予想された。そこで、写真-6、7に示すように目地部分にカッターを入れ、鋼板ブラケット近傍までの目地モルタルを両面とも切断し、その後にR階梁と同様に写真-8に示すように700kN油圧ジャッキを用いて1階柱から分離させ、撤去した。

写真-6 カッター設置状況

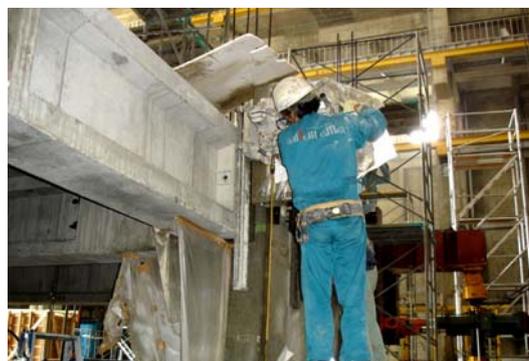
写真-7 切断作業状況

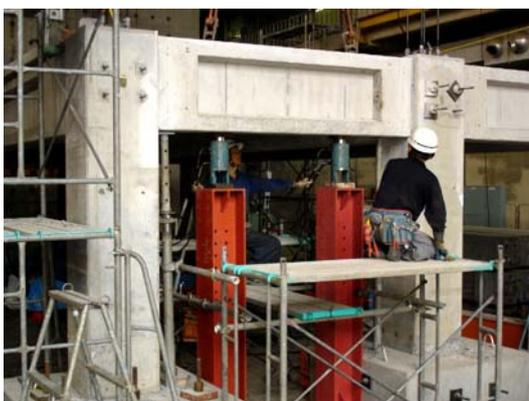
写真-8 2階直交梁の撤去状況

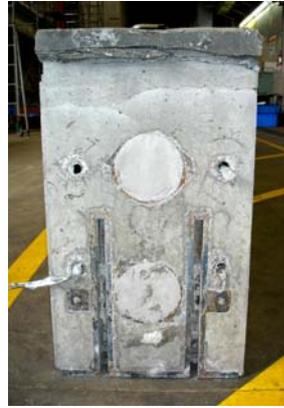
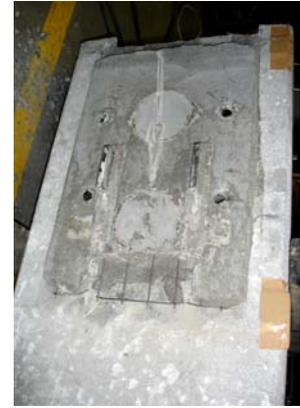
(1) 東側梁の端面

前述しているようにR階梁の解体では、2階梁との間に設けた700kN油圧ジャッキを用いて柱から分離させたが、このジャッキの最大荷重は概ね100kN程度であった。解体後のR階梁の端面とその梁が取り付けいていた2階柱側面の状況を写真-9に示す。各写真から分かるようにR階梁の解体後の端面には、水平載荷実験による南端の上端かぶりの圧壊の他には顕著な損傷はみられず、コンクリート表面はほぼ健全な状態であった。目地モルタルはほとんどが柱側面側に付着しており、これらはハンマー等による打撃によって剥離する程度の状態であった。鋼板ブラケットの角部に多少の磨滅が観察された。以上の結果よりR階の梁は十分にリユースが可能な状態であると判断された。

写真-9 R階梁の端面の状況

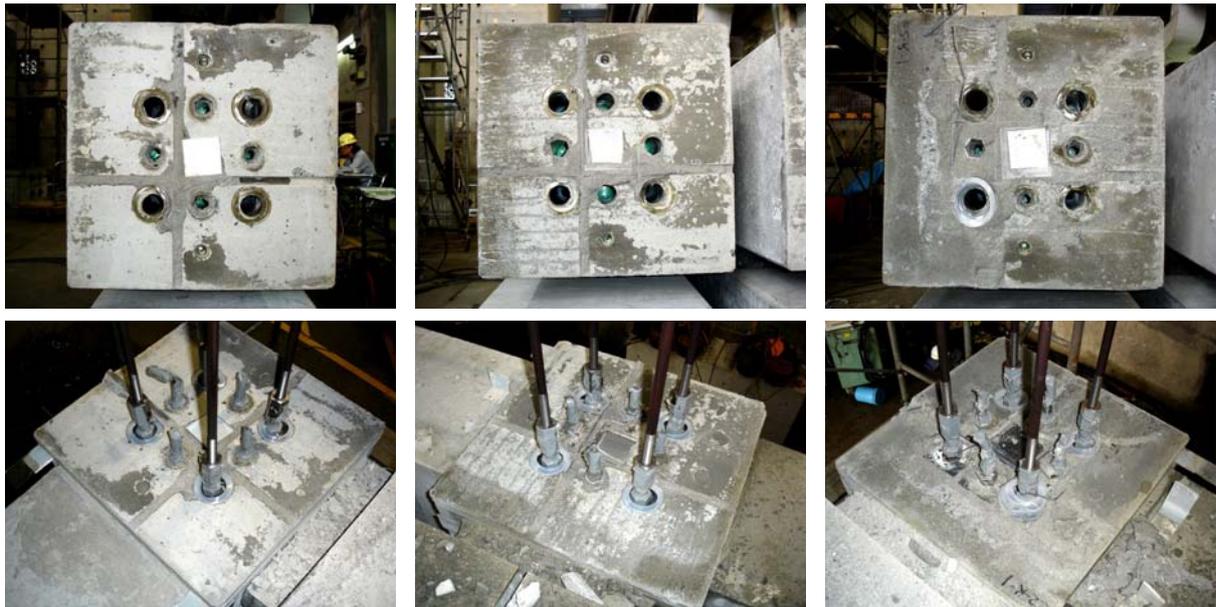
2階柱の解体・撤去は、想定した通り、天井走行クレーンによる吊り上げのみで十分に可能であった。解体後の2階柱の脚部端面とこの柱が取り付けいていた1階柱の柱頭面の状況を写真-10に示す。R階梁の場合と同様、解体後の柱脚部の端面には顕著な損傷はみられず、コンクリート表面はほぼ健全であり、リユースが可能な状態であった。ただし、目地モルタル施工時の空気抜きのために端面に設けた十字形の溝の内部にはモルタルがかなり強固に付着しており、実際にリユースの実施を検討する際には、この点に対する何らかの対策が必要となるであろう。

写真-10 2階柱の端面の状況

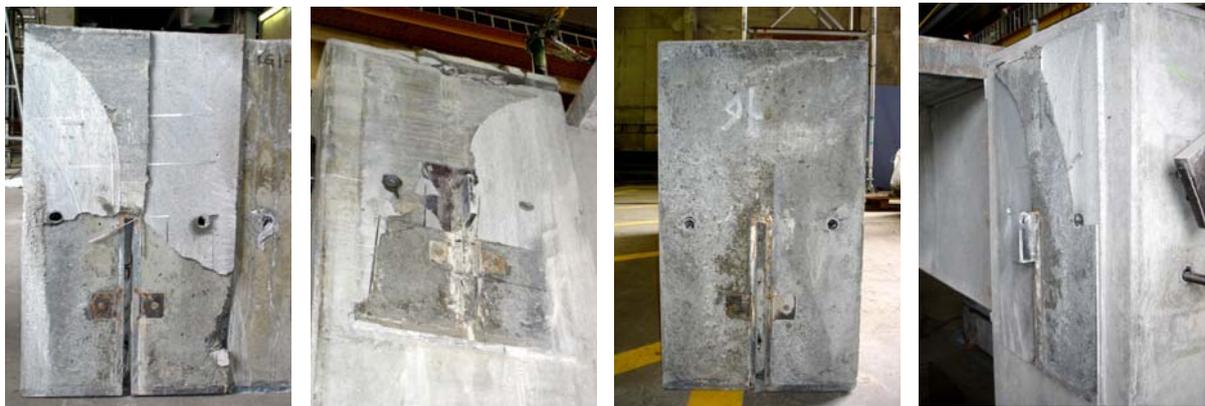
2階直交梁でも、R階梁と同様に700kN油圧ジャッキを用いて解体を行ったが、このジャッキの最大荷重はおおむね200kN程度であった。目地の大部分をカッターで切断しているにもかかわらず、分離に必要なジャッキの荷重はR階の梁の場合の2倍程度となっており、鋼板ブラケットとブラケット受け金物の間の目地モルタルが解体時の施工性に大きな影響を及ぼすと考えられる。解体後の2階直交梁の端面とその梁が取り付けいていた1階柱側面の状況を写真-11に示す。2階直交梁には水平載荷実験による離間等が全く発生していないため、R階梁の場合と比較して目地モルタルはコンクリート表面により強

写真-11 2階直交梁の端面の状況

固に付着していたが、ハンマー等の打撃による剥離が不可能な状態ではなかった。目地モルタルが剥離した後のコンクリート表面の健全度は高く、十分にリユース可能な状態であった。

以上に述べた通り、今回の解体・撤去実験の結果より、特別な対策を行わず通常の方法によって施工した圧着目地の場合でも、リユース・リサイクルの可能性があることが示された。しかしながら、リユースを想定した建物を実際に建設するためには、鋼板ブラケットとブラケット受け金物の間に目地モルタルが充填されないようにするための手段の確立が必要となろう。また、圧着目地部の剥離性の向上も有効な手段であると考えられ、今後これらについて、継続して検討を行う必要がある。
