3. 橋梁点検および詳細調査

3. 1 橋梁点検

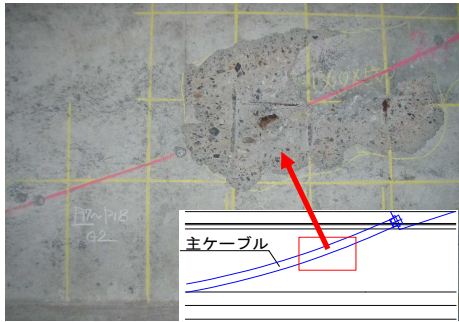
本工事では、補強工開始前に補強工用の足場を利用し施工区間の橋梁点検（目視確認、たたき点検）を行った。その結果、湖上部の一部の径間の主桁ウェブ部において、上縁定着された主ケーブルに沿ったコンクリートの浮きが確認された（写真－1）。そこで、小径ドリルによりウェブを削孔し、CCDカメラにて内部状況を確認した結果、鋼材腐食の可能性が高いことが判明した。よって、変状をより詳細に把握するため一部はつり調査を実施したところ、グラウトの未充填および主ケーブルの腐食、破断が確認された（写真－2）。

写真－1 コンクリートの浮き

非破壊かつ作業性に優れるIE法の採用により、耐荷力の低下が懸念される主桁への損傷を最小限にし、限られた作業空間内で膨大な対象箇所の調査を敏速に行うことができた。また、調査結果を踏まえ、主ケーブルの断面欠損・破断が確認された主桁は、外ケーブル補強量を見直し、耐荷力を確保した。さらに、グラウト未充填部は、将来的な再劣化防止を目的とし、グラウトに防錆効果を有する亜硝酸カルシウムを添加し、グラウト再注入を行った。

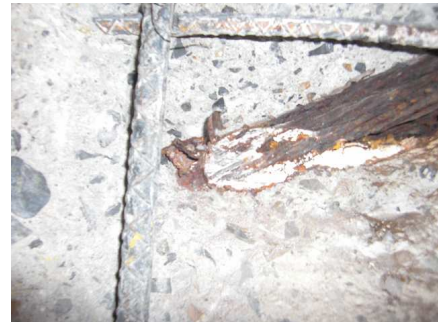
写真－2 主ケーブルの腐食・破断

本橋はB活荷重対応を目的とし、外ケーブル補強量が決定していたが、主ケーブルの破断もしくは腐食グレードIVと判断されたPC鋼材を有する主桁を対象に外ケーブル補強量の見直しを行った。ここで、本橋は格子構造にて、主ケーブルの破断によるプレストレス量損失の影響は、破断が確認された主桁のみに生じるのではなく他の主桁へも影響を及ぼすと考え、立体FEM解析により影響度合いを算出した。立体FEM解析結果より、主ケーブルが1本破断したときの他の桁へのプレストレス損失量の影響度合いを図-8に示す。

その結果、一部外ケーブルの鋼材径を大きくすることによって (7×φ12.4を7×φ15.2に変更) 対応した。

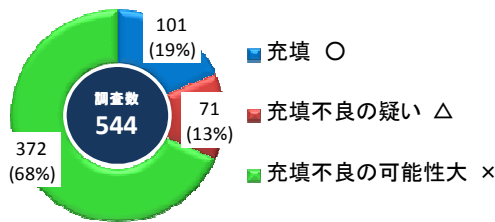
IE法によるグラウト充填度調査の結果、調査対象全544箇所に対し、19%が「充填」、13%が「充填不良の疑い」、68%が「充填不良の可能性大」という結果を得た(図-5)。

図-5 インパクトエコー調査結果

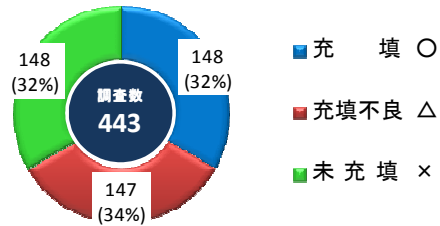
「充填不良の疑い(71箇所)」もしくは「充填不良の可能性が大(372箇所)」と判断された全443箇所については、削孔調査を行った。その結果、充填不良箇所は295箇所であり、IE法の精度は約7割程度と、非破壊検査としては十分な値を示した(図-5, 6)。

図-6 削孔調査結果

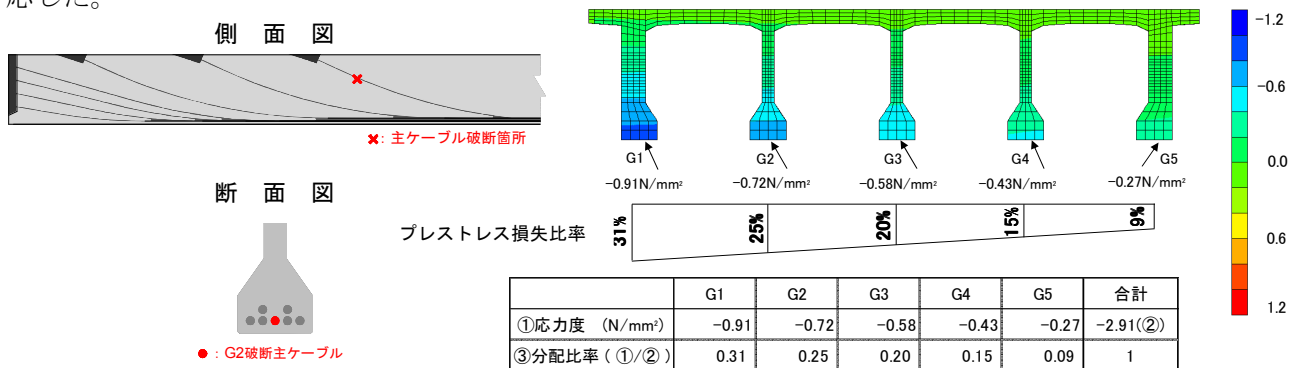
図-8 G2桁の主ケーブル (1/7本) 破断によるプレストレスの損失量
