既設PC橋のグラウト充填状況がPC鋼材の腐食に与える影響

プレストレスト・コンクリート建設業協会 正会員 ○小林 崇
 プレストレスト・コンクリート建設業協会 正会員 北野 勇一
 土木研究所構造物メンテナンス研究センター 花井 拓
 土木研究所構造物メンテナンス研究センター 木村 嘉富

Key words : Prestressed concrete, Grout filling, Dissection research

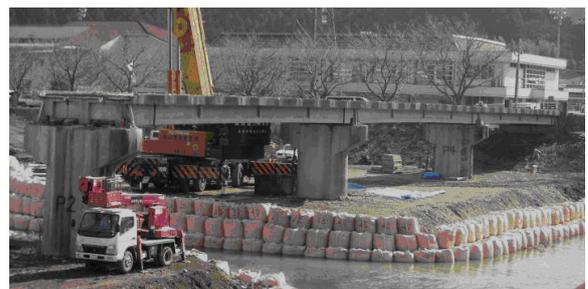
写真-1 E橋の状況(撤去時)

E橋は1965年に竣工された5径間単純ポストテンション方式PCT桁橋である(写真-1)。各支間長は22.8mで供用から45年が経過していたが、外観目視観察ではひび割れやはく離等の損傷は見られず、比較的健全な状態で維持されていた。調査は撤去に際して任意の位置で切断される1主桁当たり2つの切断面(全30切断面)に配置された342本のPC鋼線についてグラウト充填状況を目視により確認した。ここで、グラウトの充填状況の判定は、表-2に示すように、サンプル写真と対比して行うものとした。

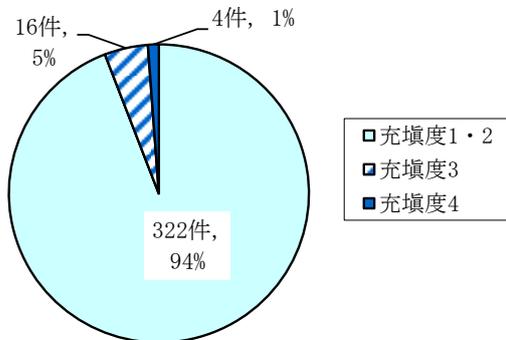
図-4 グラウト充填度の調査結果 (E 橋)

グラウト充填状況：グラウト充填状況を確認した結果を図-4および図-5に示す。調査342件のうち、充填度1・2が322件(94%)、充填度3・4が20件(6%)であった。充填度3・4は上縁定着ケーブル(特に、曲上げ区間)に発生する割合が高いものの、端部定着ケーブルにも発生している。また、上縁定着ケーブルに着目した場合のグラウト充填状況を図-6に示す。これによると、充填度4は上縁から最大50cm下がり位置し、シース壁面にグラウトがへばりつきながら、さらに空洞が奥まで続いている状態であった(写真-2)。一方、反対側の曲上げ区間にはグラウトが充填されており、このよ

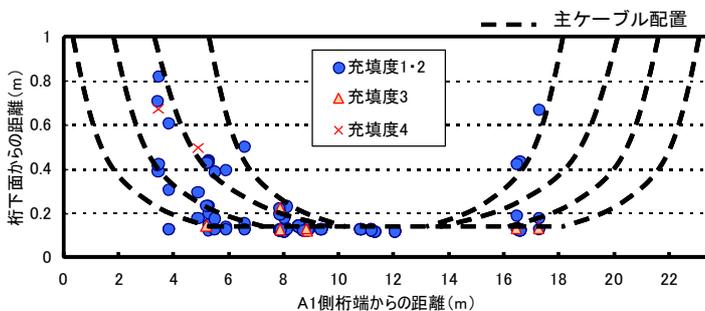
図-6 E 橋上縁定着ケーブルのグラウト充填状況

うな状況から、ブリーディングの影響は考えにくく、先流れの生じるグラウト注入側下り勾配で未充填部が残された（流動性の高いグラウトを急速に注入したことによる）ものと推察される。

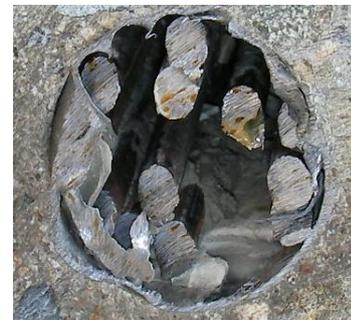
写真-2 E 橋充填度4の状況

なお、本橋の主ケーブルは調査した全342件ともほぼ腐食していないことが確認されており、グラウト未充填が確認された上縁定着ケーブルのシース中には水の浸入の痕跡も確認されなかった。

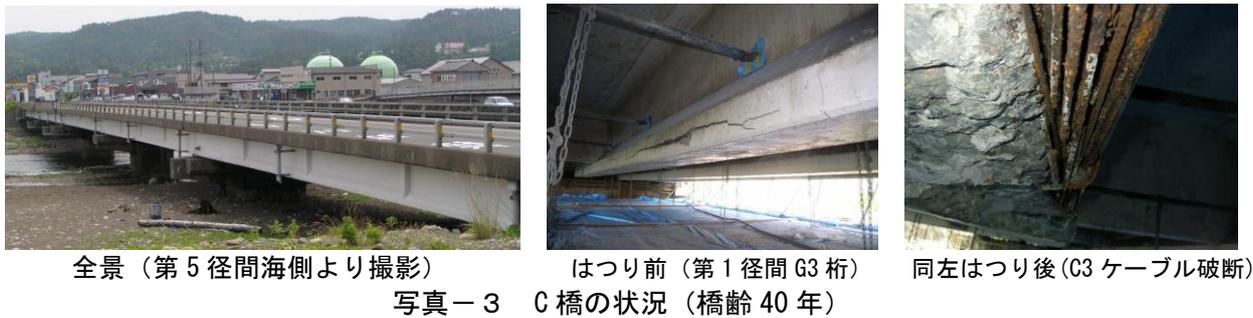
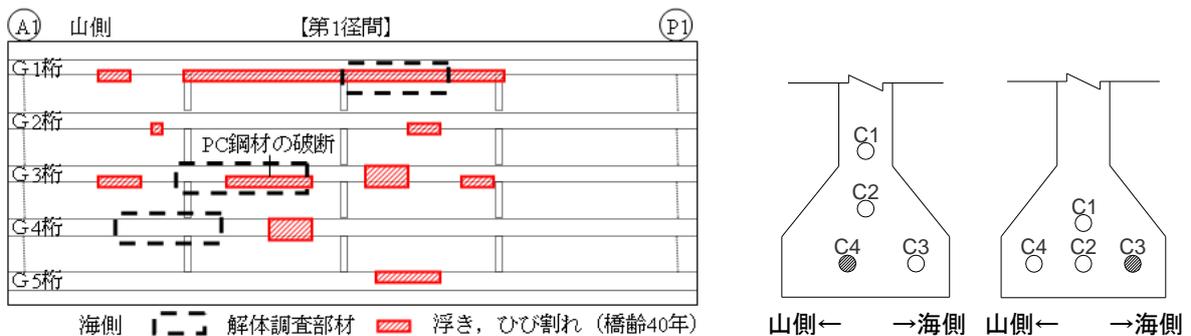
図-7 C橋主桁下フランジ損傷状況と部材採取位置 (左) およびケーブル配置 (右)

C橋は1967年に供用された5径間単純ポストテンション方式PCT桁橋である（写真-3）。主ケーブルには24φ7mmが用いられ、当時主流であった12φ7mmの約2倍の容量を有することから、1主桁当りケーブル4本を桁端部のみで定着させていた。架橋地点が日本海沿岸の海岸線に近接し、厳しい塩害環境に長く曝され鋼材の腐食によるひび割れやはく離などの劣化が顕著となったため、架替えを前提として2010年9月（橋齢43年）に供用が停止された。本橋の撤去は、間詰め床版を切断後、各桁を6または7分割して行われている。グラウト充填調査は、主桁切断面について行った。また、鋼材腐食調査は、図-7に示すように、損傷が最も著しい第1径間に着目し、G1桁（過去の調査でPC鋼材の半数程度の減肉が確認された部位）、G3桁（過去の調査でC3ケーブルPC鋼材の全数の減肉と一部に破断が確認された部位）、G4桁（過去に損傷・補修履歴がなく、橋齢40年以後に損傷が発生した部位）と、次に損傷の著しい第4径間のG4桁について実施することにした。

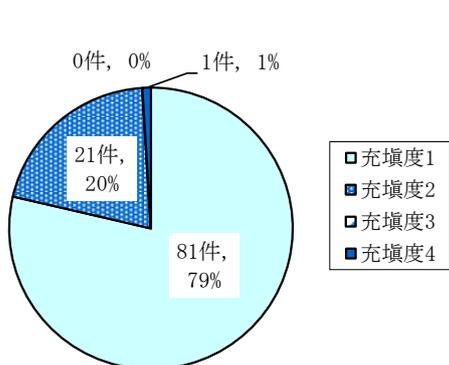
図-8 グラウト充填度の調査結果 (C橋・第1径間)

グラウト充填状況：図-8に第1径間におけるグラウト充填調査結果を、図-9に位置別のグラウト充填度として第1, 4, 5径間のグラウト充填度の割合を示す。第1径間における調査は各主桁切断面に配置される103本のケーブルを対象としており、充填度1・2が102件(99%)、充填度3が0件、充填度4が1件(1%)であった。充填度1・2に着目すると、第1径間には局所的な空隙が多く見られたが、大多数の箇所ではグラウトの充填が良好であった。唯一、グラウトの未充填が確認されたのはPC鋼材の破断が確認された第1径間G3桁C3ケーブル付近であった。

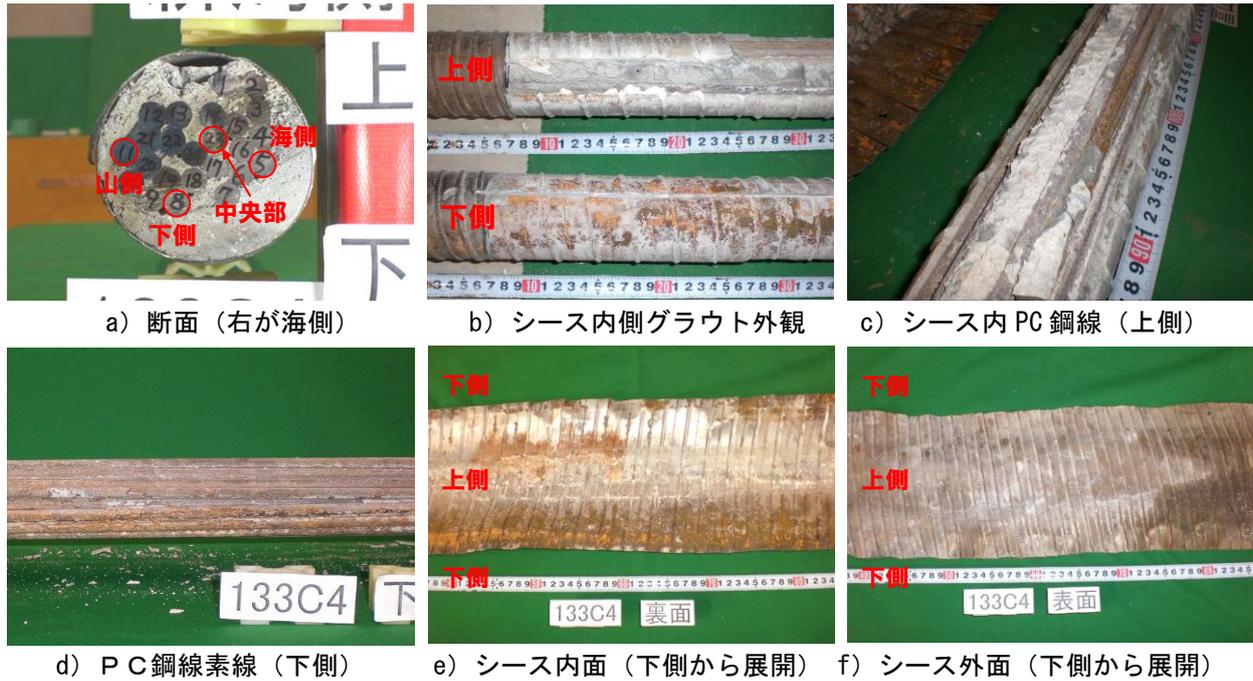
写真-4 C橋第1径間G3桁C4ケーブルの解体調査

鋼材腐食調査：第1径間G3桁よりシース管状態で採取、解体したC4ケーブルのシース、グラウト及びPC鋼線の状態を写真-4に示す。シースは一部に軽度の腐食が見られる程度である。グラウトの充填状況は断面に若干の隙間が見られる充填度2であり、主ケーブルはグラウトに覆われている状態であった。ただし、上部側のグラウトは脆く、シース取り外しの際に一部が粉碎、気泡や沈降跡も確認されている。本ケーブルの採取箇所は、本橋で最も著しい損傷が見られた箇所の近傍(同位置C3ケーブルで破断が確認されている)であるが、PC鋼線の腐食は僅かであることが確認された。即ち、著しい塩害環境下にあっても、グラウトが概ね充填されていれば、PC鋼材の腐食を抑制できると判断される。

なお、シース内面が外面より腐食しているのは、主ケーブル底面部数本の素線のみ腐食している状況から、施工段階でシース内の滞水(グラウト注入前に行う通水の残留等)があったと判断された。

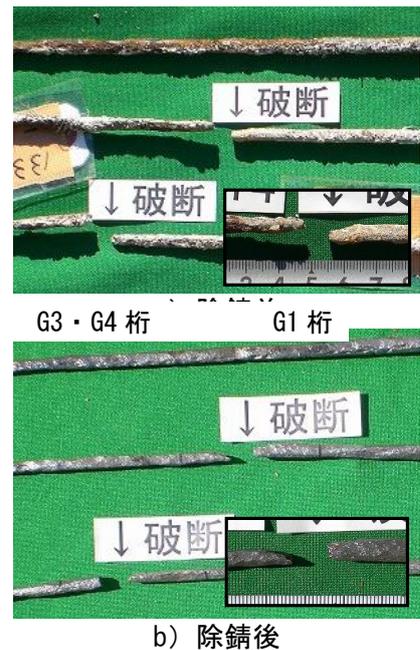
写真-5 質量(断面)減少状況

質量減少率：第1径間G3桁切断・撤去時の同一部材内から採取したC1~C4ケーブルの質量減少率を図-10に示す。ここで、質量減少率は、鋼線の公称直径での基本単位長さ当り重量とクエン酸二アンモニウム10%溶液への浸漬などにより除錆した鋼線の単位長さ当り重量(=0.302g/mm)の差を基本重量で除して算出している(写真-5)。これより、C3ケーブルの質量減少率は35%を超え、13本の鋼線で

破断が確認されたものの、他のケーブルは10%以下であり破断も確認されていない。また、第1径間のG3桁C3ケーブル(最も著しい損傷)と同かぶりのG1桁C3ケーブル(2番目に著しい損傷)、G4桁C4ケーブル(過去に健全な箇所新たに損傷)と、第4径間のG4桁C3・C4ケーブル(第1径間以外で最も損傷)の質量減少率を図-11に示す。今回シースの消失とグラウトの未充填(あるいはシース消失時に脱落)部で前掲写真-3のようにコンクリートを分断するような著しいひび割れが生じた箇所では質量減少率が10%を超えていたが、写真-5に示したような下フランジ下面の軸方向ひび割れ程度の箇所では質量減少率は10%以下、平均的には4%程度であった。

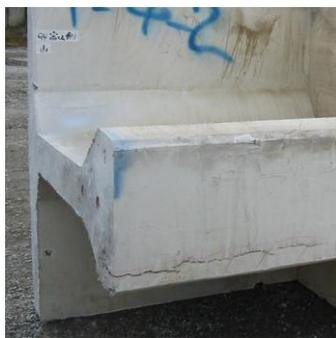
写真-6 グラウトが充填されている部位での損傷状況 (C橋)

第1径間 G4 桁 C4 ケーブル付近

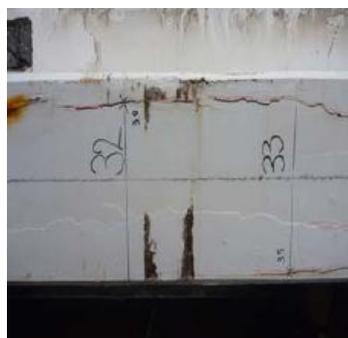
第4径間 G4 桁のはつり前状況

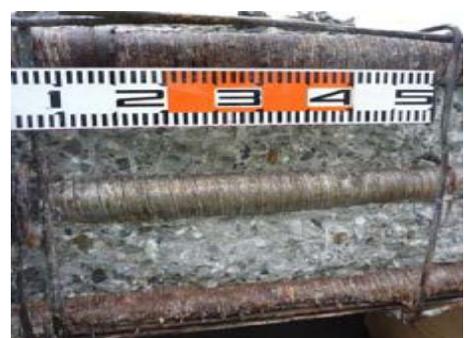
同左はつり後(上から C4, C2, C3 ケーブル)
