3. グラウト充填不良箇所の調査

本工事では、Ⅱ期線 22 径間、Ⅰ期線 6 径間全 140 本の PCT 桁の内ケーブル上縁定着部付近を対象にグラウト充填不良調査を行った。調査フローを図-2に示す。

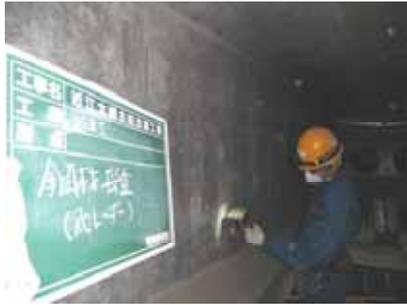
写真-1 鋼材探査

調査に際し、まず PC ケーブルや鉄筋位置を特定する必要がある。本工事では、RC レーダを使用しこれら位置を探査した。また、後に行う微破壊調査への利用を目的に、削孔位置のかぶり深さをあわせて調査した (写真-1, 2)。

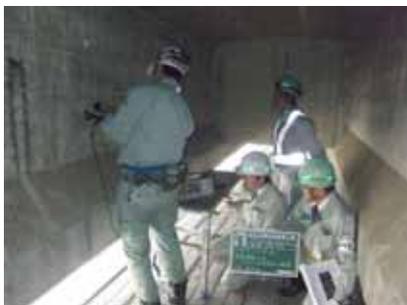
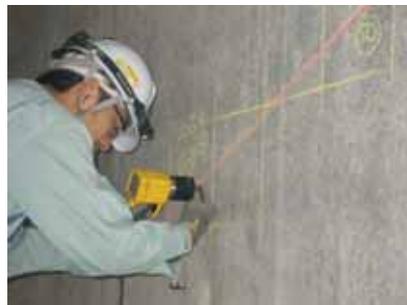
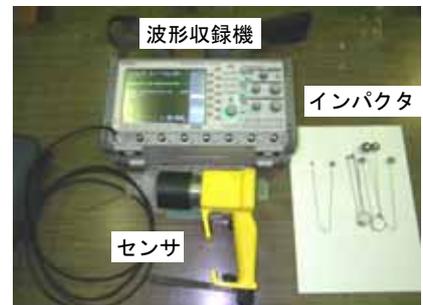
写真-3 インパクトエコー法によるグラウト充填度調査

上縁定着されている PC ケーブルを対象に、インパクトエコー法によるグラウト充填度調査を行った。図-3に示すように、調査箇所はグラウトがブリーディングや収縮、残留空気の影響により最も充填不良を生じやすい定着具付近のケーブル曲げ上げ部とし、T 桁のハンチつけ根から 300mm 下がった位置を基準に 500mm 間隔で下方に向かって合計 3 箇所行った。調査状況を写真-3に示す。

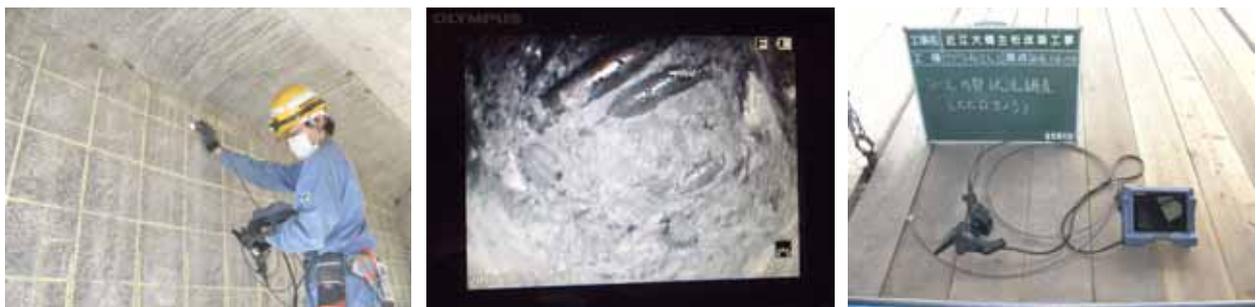
写真-4 CCDカメラによるシース内部の確認

微破壊調査はφ25mmドリルにより削孔し、CCDカメラによりシース内部を観察する方法を採用した。ドリルによる削孔は、あらかじめ鋼材探査時に調査したかぶり深さを基準に、PCケーブルに損傷を与えない位置(シースから4~5mm)まで行った。その後、孔内にマグネットロッドを挿入し、磁力の作用により孔底がシース近傍であることを確認したうえで、最終的に長尺マイナスドライバーを使用し慎重にシース内側まで削孔した(図-5)。削孔後 CCDカメラをシース内部に挿入し、グラウトの充填状況を直接確認した(写真-4)。なお本工事では、CCDカメラによる目視確認とインパクトエコー法の調査結果は概ね整合しており、インパクトエコー法による調査の妥当性が確認できた。

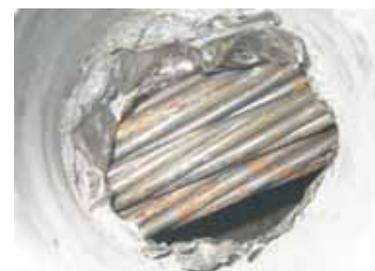
写真-5 シース内部

削孔後のシース内部の状況を写真-5に示す。PCケーブルの腐食はほとんど認められなかった。これはシース内部がコンクリートにより密封された状態であり、PCケーブルに酸素の供給がなかったためと推察される。

グラウト再注入に先立ちφ65mmのコアドリルによる削孔を行った。

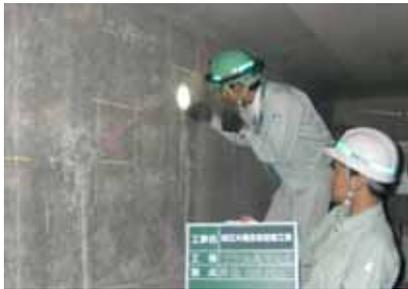
写真-6 ワイヤ挿入調査

ト充填部までの挿入長を測定した(写真-6, 図-6)。この時のワイヤー挿入長がグラウト充填不良区間であり, グラウトの再注入区間となる。なおワイヤー挿入調査は, 不可視部分であるシース内部の状況を手元の感覚で判断するものであり, 非常に根気と労力を要する作業であった。

ワイヤー挿入調査の結果を表-1に示す。調査範囲全体に占めるグラウト充填不良の割合はI期線では箇所数で17%, PCケーブルの延長比率で1.0%。II期線では箇所数で10%, PCケーブルの延長比率で0.6%であった。
