グラウト再注入工法の横桁内PC鋼材への適用に関する一考察

西日本高速道路(株)	正会員	工博	○本荘	清司
(株)国際建設技術研究所	非会員			藤原 規雄
(株)ピーエス三菱	正会員			田中 寛規
(株)ピーエス三菱	正会員	工博		鴨谷 知繁

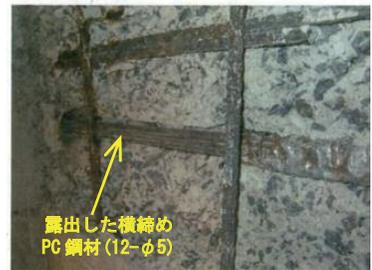
今回の事例の補修対象は、PC3径間連続合成桁橋の端支点横桁の横締めPC鋼材（以下、横締めという）である。漏水の影響で塩害劣化した端支点横桁の補修工事で脆弱化したコンクリートをはり取り取った際、露出した一部の横締めにおいてグラウト充填不足と鋼材の腐食が見つかった（写真-1および図-1参照）。

写真-1 端支点横桁の劣化状況

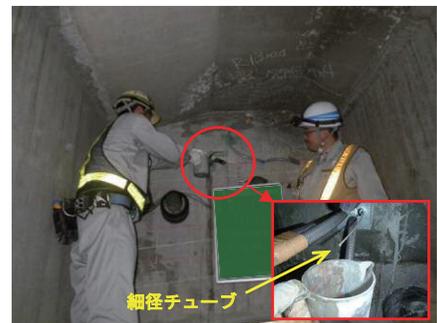
写真-8 グラウト再注入状況

これらの施工においては、①シース内の空隙の大きさが一様ではなく、閉塞に限りなく近い区間も存在すること、②主桁端部の横締めシースが配置された箇所ではグラウト再注入用の削孔が不可能であること、③端支点横桁コンクリートは主桁との打継目にジョイントシースが配置されていることから注入したグラウト材が漏れ出す可能性があること、などの難条件が存在した。これらに対応するため、排気用の外径2.5mm(内径2.0mm)の高弾性細径チューブをシース内の空隙の上端まで挿入することで、主桁内を含めたシースの隅々までグラウト材を充填させた²⁾。また、真空ポンプを使用してシース内の通気確認を行い、その真空度によって横桁の打継目からの漏気状況を確認するものとした²⁾。グラウト再注入時の状況を写真-8および写真-9に示す。

グラウト再注入の前には、亜硝酸リチウム水溶液を注入した(グラウト注入前に排出)。再注入のグラウト材には、PCグラウトの管理基準⁴⁾を満足する亜硝酸リチウムを添加したグラウト材を採用²⁾したが、事前に流動性の高い水溶液を注入することで、空隙の非常に小さな箇所までPC鋼材表面の再不動態化による腐食抑制が期待できる⁵⁾。

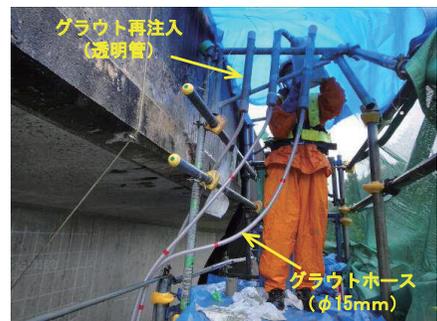
写真-9 グラウト再注入状況
