## 漏洩磁束法を用いた実橋調査

キーワード：漏洩磁束法，PC 鋼材破断，非破壊検査，ポストテンション PC 橋

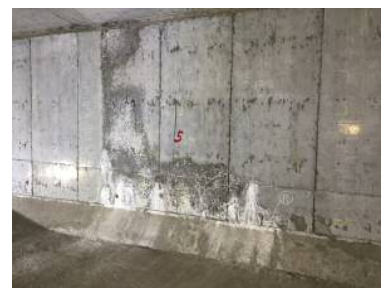
写真-1 A橋箱桁内の水しみ状況

A橋は、凍結防止剤の散布はそれほど多くないものの（累計凍結防止剤散布量250t程度）、グラウトホースを集約して地覆部に配置していたことから、伝い水による水しみが桁内に確認されている。下床版ケーブルは、定着体位置でPC鋼棒の突出が確認されており、PC鋼材の破断が疑われる橋梁である。ウェブケーブル調査位置においても水しみ痕が確認されているが、削孔調査の結果、その位置での破断は確認されていない。

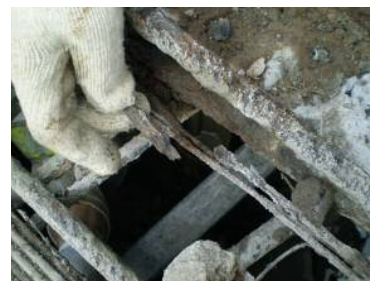
写真-2 B橋PC鋼材破断状況

B橋は、冬季には凍結防止剤が散布される環境（累計凍結防止剤散布量900t程度）にあるPC連続合成桁であり、これまでに1次床版部において繰り返しポットホールが発生していた。数年前に床版の部分打換えを実施し、1次床版ケーブルの破断が確認されていた。

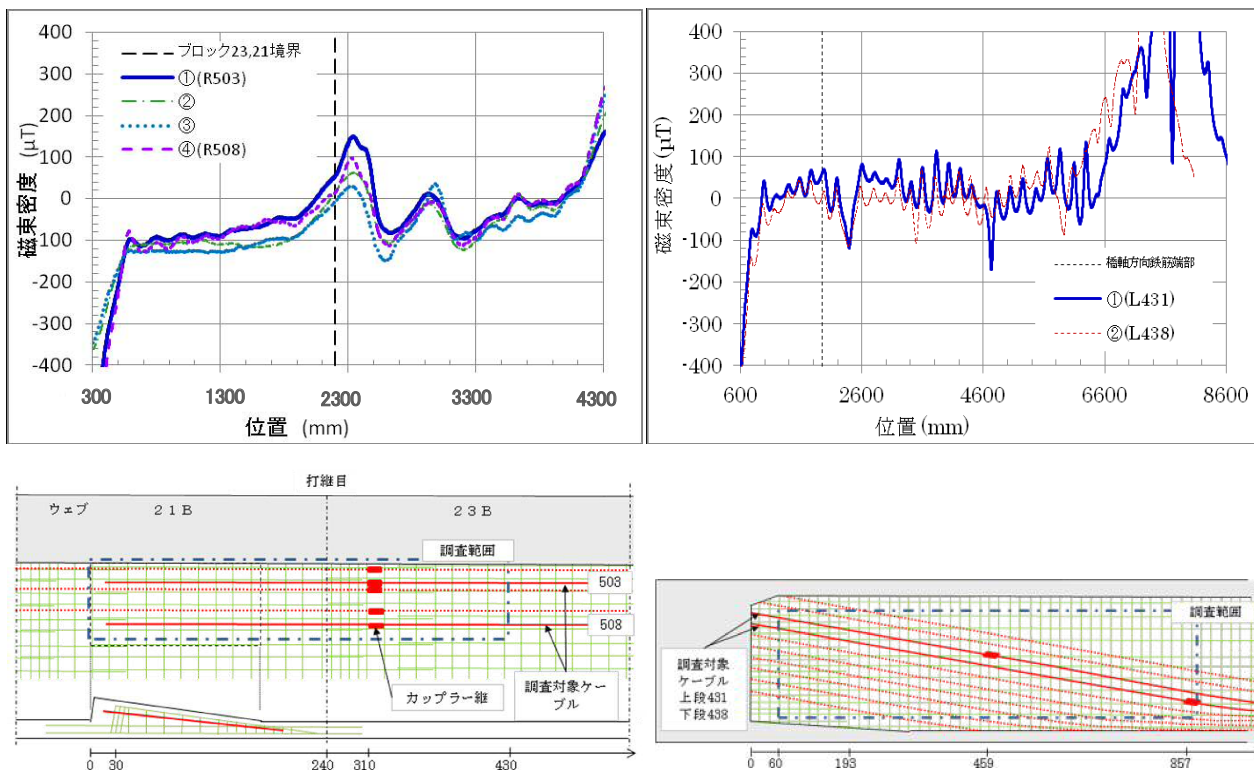
図-4 下床版ケーブル

図-4にA橋の下床版ケーブルの磁束密度分布図と調査箇所の配筋図を示す。2400 mm付近と 3100 mm付近に連続したS字波形が見られる。しかし、調査対象以外のPC鋼材にも同様のS字波形が見られる。このため、ブロック境界部近傍のこれら一様のS字波形の出現については、明らかな健全波形とは言えないが、配筋図と照合するとブロック境界および継手部近傍であることが分かる。S字波形出現の原因としては、継手の影響、ブロック境界部のひび割れ防止筋や定着体鉄筋による過密鉄筋の影響が考えられる。定着体位置においてPC鋼棒の突出が確認されているが、今回の調査範囲においては、破断と断定できるS字波形は検出されなかった。

図-5にA橋のウェブケーブルの磁束密度分布図と調査箇所の配筋図を示す。ウェブケーブルでは、一様な右肩上がりの磁束密度分布であり、PC鋼材は健全であると推察できる。ほぼ同間隔おきに見られる等間隔の小刻みな波形は、コンクリート表面側の鉄筋の影響である。

今後、再調査などによるブロック継目のS字波形の出現原因の究明を実施予定である。また、B橋においては、解体調査を実施し、調査結果との整合確認を実施予定である。

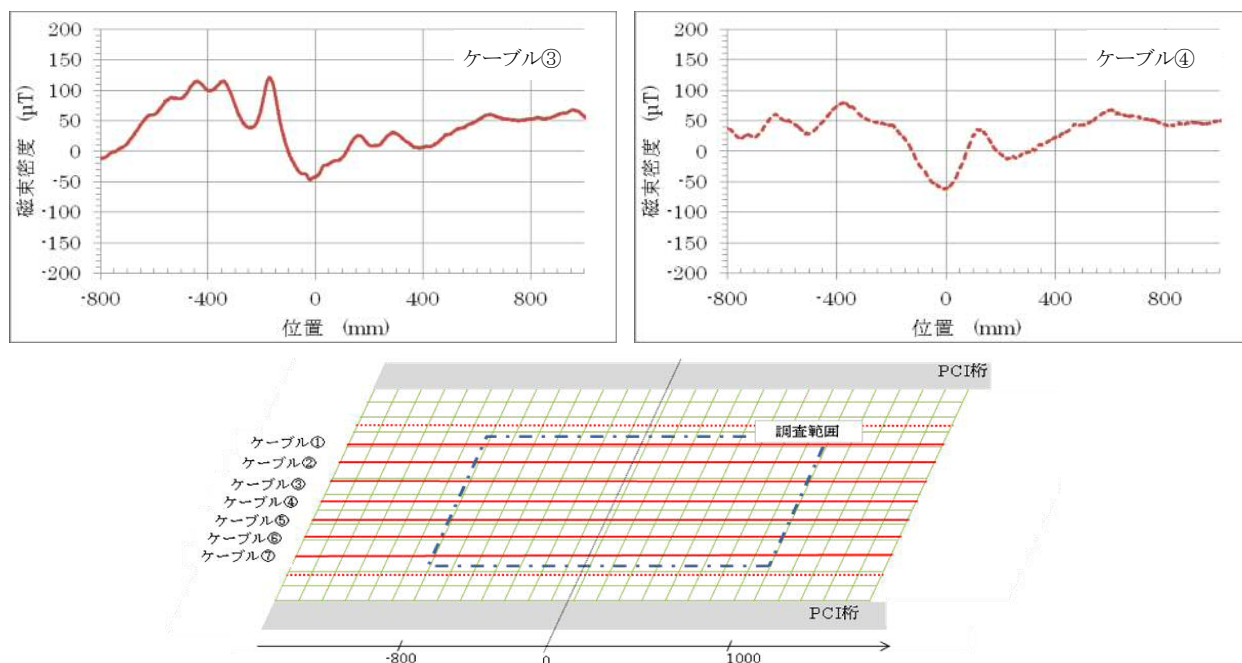
図-6 1次床版ケーブル（上段：磁束密度分布、下段：配筋図）

図-6にB橋の1次床版ケーブル③と④の磁束密度分布と調査箇所の配筋図を示す。ケーブル③において、約-340mmで+側のピーク、約0mmで一側のピークをもつS字波形が検出され、PC鋼材の破断が確認された。また、約-170mmの単峰形の山は、鉄筋探索結果からかぶりの比較的浅い位置にある直角方向鉄筋の影響と考えられる。

ケーブル④では、約-380mmに+側、約0mmに一側のピークを持つS字波形のようにも見受けられる波形が検出された。しかし、本橋においては、隣接するケーブル③が破断していることによる影響およびPC鋼線の部分的破断によりS字波形が不明瞭となったのか、現時点の測定波形からでは破断とは断定できない。
