グラウトホースの伝い水現象の検証ならびに補修技術に関する実験的検討

(一社) プレストレスト・コンクリート建設業協会	正会員 博(工) ○徳光 卓
(一社) プレストレスト・コンクリート建設業協会	岡田 繁之
(一社) プレストレスト・コンクリート建設業協会	正会員 田中 寛規
(一社) プレストレスト・コンクリート建設業協会	正会員 谷 慎太郎

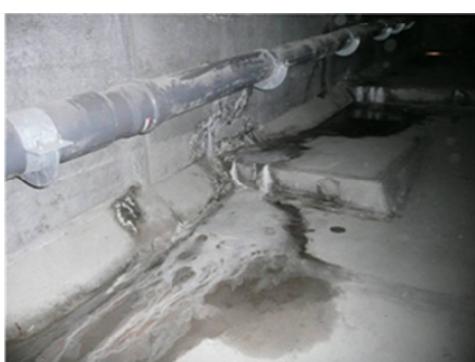
確認された漏水現象を図-1、図-2に示す。漏水はウェブの水平打継目や上下床版のPC鋼材定着突起から発生しており、漏水量としては比較的多い傾向にある。漏水が発生した橋梁の下面の外観を図-3に示す。このような漏水が発生した橋梁では張出し床版にすじ状の水しぶきが見られ、建設後10年程度より確認されていることから、橋面の水が張出し床版内部を伝って浸入したものと考えられた。

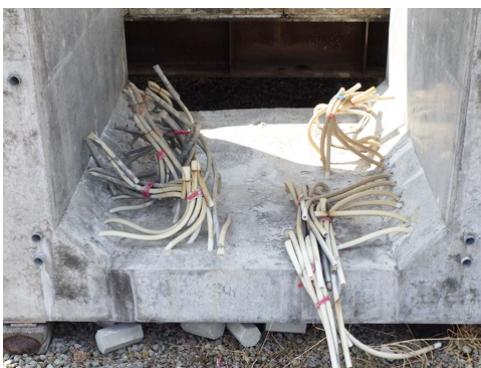
暴露試験は3年間実施した。経過観察時のカルバート供試体の状況を図-16に示す。未補修の供試体では、これまでと同様に冬季における漏水の発生を確認したが、補修を行った供試体では通年にわたり漏水が認められなかった。この結果から、考案した補修方法は漏水を防止する予防保全工法として有効であると判断される。
