有ヒンジラーメン橋の変状とその影響

(株)開発工営社

キーワード：有ヒンジラーメン橋，たわみの経年変化，ヒンジ部の損傷，主桁連続化

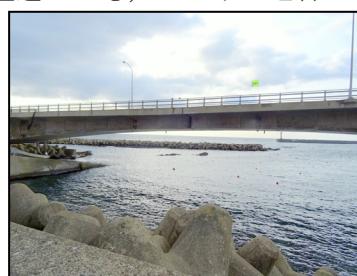
写真-1 ヒンジ部の状況

ヒンジ部の垂れ下がり状況を写真-1に示す。写真-2はヒンジ部分の路面状況を示しており，路面と共に防護柵も垂れ下っていることがわかる。防護柵は2008年に取替えられたものであり，このことから，竣工から30年経過しても，たわみが進行している証拠といえる。

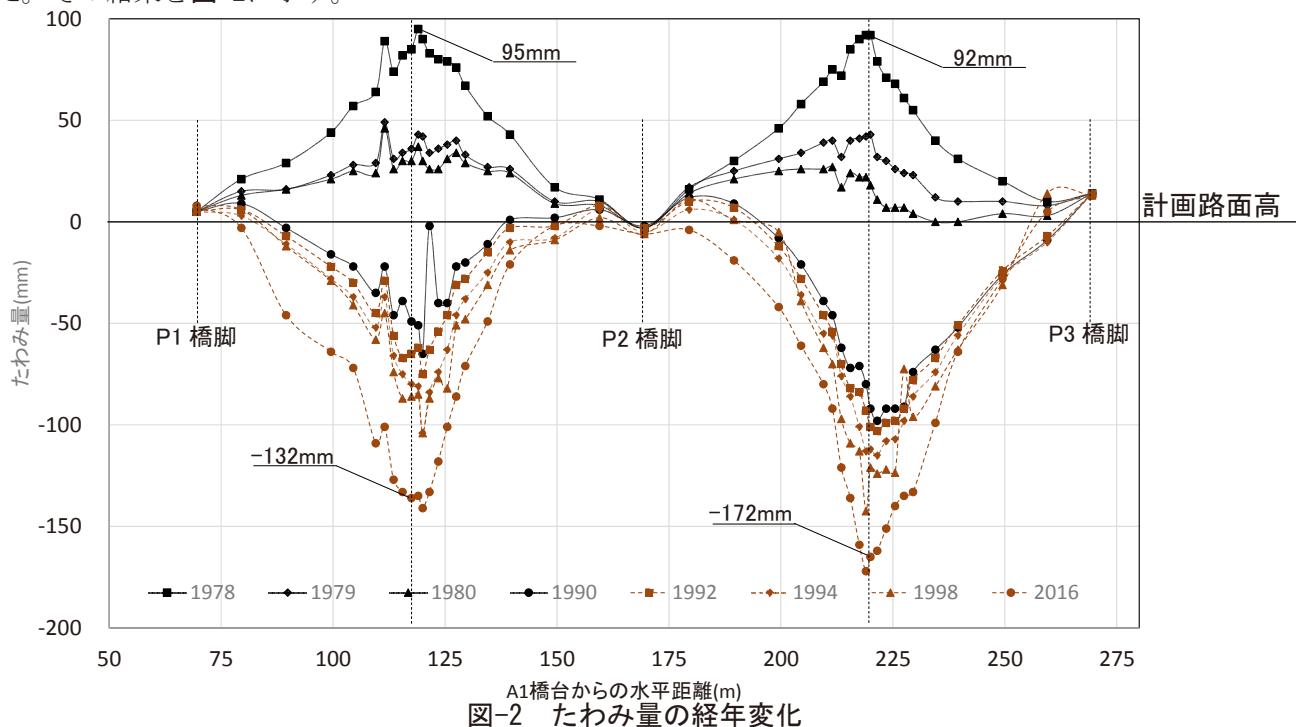
本橋では、竣工した1979年から1998年までの21年間、継続的に地覆天端高の計測が行われてきた。また、昨年新たに地覆天端高を計測しており、これら計測値を整理し、たわみ量の経年変化を再現した。その結果を図-2に示す。

グラフのたわみ量は、計画路面高を基準高とし、竣工時の上げ越しした状態からの路面高の変化を示している。なお、橋軸方向の範囲は、たわみが生じるP1-P3間とした。このグラフから、1980年から1990年の間（竣工後3～13年経過）で路面高は計画高に達したが、その後もたわみが進行し続けたことがわかる。2016年（竣工後38年経過）の計測結果から、計画路面高に対し第2径間で132mm、第3径間で172mmのたわみが生じたことが判明した。

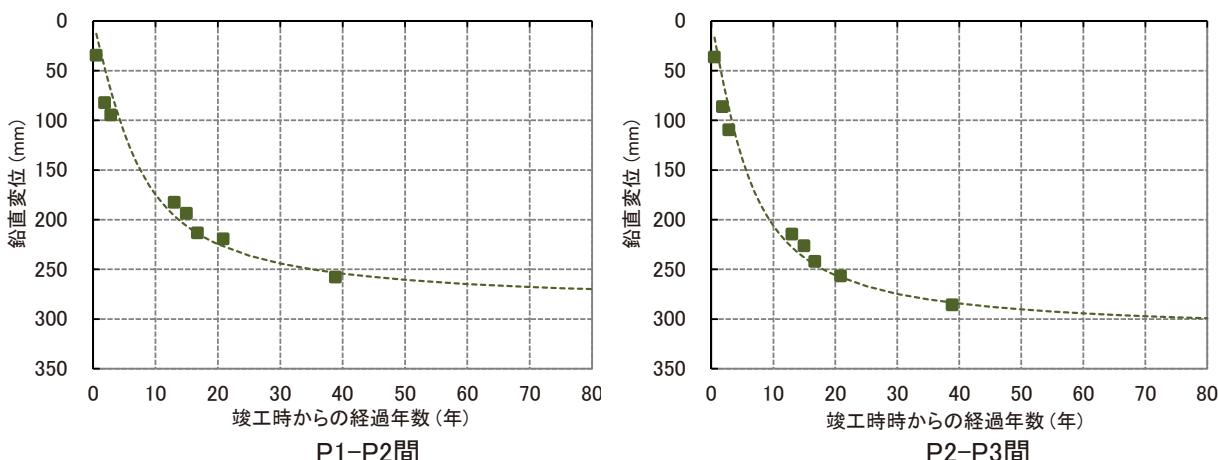
図-3 ヒンジ部たわみの経年変化

ヒンジ部分のたわみ量に着目し、計測値を近似曲線で結んだグラフを図-3に示す。プロット点は竣工時からのたわみ量を示す。近似曲線より、たわみの進行程度は10年経過した時点から年々小さくなっているが、現時点でもたわみは進展していると想定される。近似曲線の傾向から、たわみの進行が落ち着くのは40年後（竣工後80年）であり、最終たわみ量は270～300mmに達すると予想される。

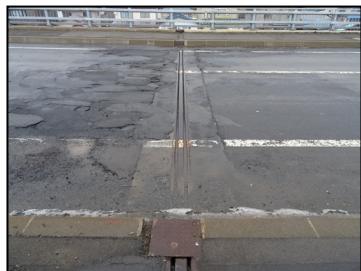
写真-3 舗装損傷と滯水状況

本橋では、こうしたヒンジ部のたわみが原因となり種々の損傷が発生している。主なものでは、舗装損傷と路面滯水、縁石部の鋼製カバープレートの損傷、桁内部漏水などが挙げられる。ヒンジ部周辺の舗装は写真-3より、繰り返し補修を行なっていることがわかる。その原因として、舗装下の路面水が垂れ下がりにより、伸縮装置背面に滯水したことによると考える。写真-4に示す縁石の鋼製カバーは、たわみにより鋼製カバーを固定していたアンカー同士の間隔が短縮され、アンカーの片方が損傷したため、応急対策として損傷したアンカー部分を切断したと推察される。写真-5のヒンジ内部のつららは高さ1mと大きく、これは漏水量がいかに多いかを示している。

ヒンジ部のたわみは、走行性低下以外にこうした損傷を引き起こし、床版および主桁の損傷へと進展していく可能性がある。そのため、耐久性向上を目的に抜本的な対策が必要となっている。
