SIBIE法を適用した実橋でのグラウト充填調査

(株)富士ピー・エス 正会員 工修 ○田村 誠一
 (一財)京都技術サポートセンター 春田 健作
 京丹後市 片西 美佳
 (株)富士ピー・エス 正会員 博(工) 山田 雅彦

キーワード：PCグラウト充填調査，FITSA，SIBIE法，インパクトエコー法

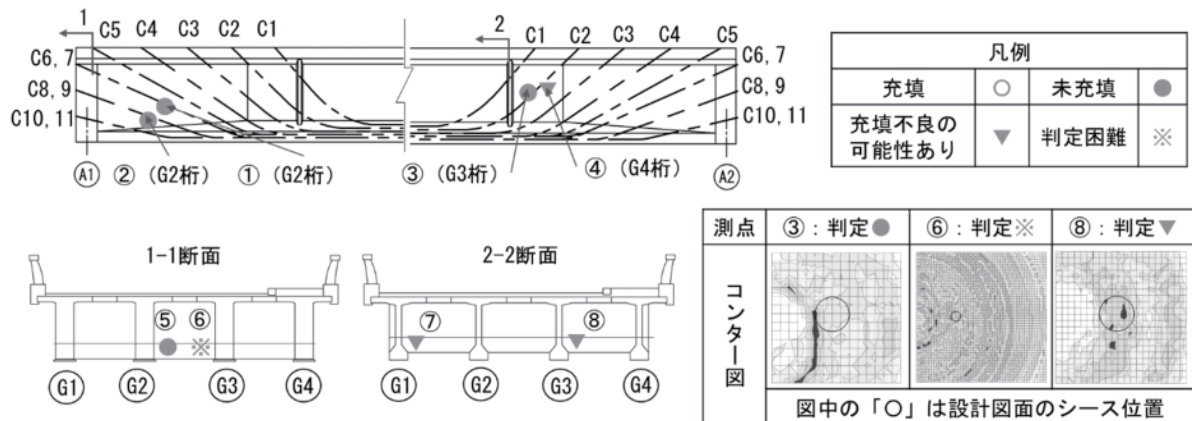
図-3 A橋の調査結果 (FITSA)

FITSAによる調査はG2, G3, G4桁で実施した。調査結果を図-3に, FITSA以外の手法による調査結果を図-4に示す。FITSAによる調査結果では, G2桁で実施したC6, C8ケーブルはいずれも「未充填」(①, ②)という結果だった。G3桁のC2ケーブルは「未充填」(③), G4桁のC2ケーブルは「充填不良の可能性あり」(④)という結果だった。G2桁のC6, C8ケーブルの調査結果について, 位置は異なるものの同ケーブルで実施した削孔調査の結果においても「未充填」という結果を得ていることから, C2ケーブルはケーブル全体にわたってグラウトが未充填であることが予想される。G3, G4桁のC2ケーブルの調査結果について, G2桁の同ケーブルで実施したIE法の結果では「充填」という結果だったが, 同位置で実施した削孔調査の結果においては「未充填」という結果を得ている。このことから, G3, G4桁においてもグラウトが未充填である可能性は十分考えられる。

中間横桁と端部横桁の調査結果について、A1側端部横桁が「未充填」(⑤)と「判定困難」(⑥)，A2側中間横桁のG1-G2間(⑦)，G3-G4間(⑧)いずれも「充填不良の可能性あり」であった。

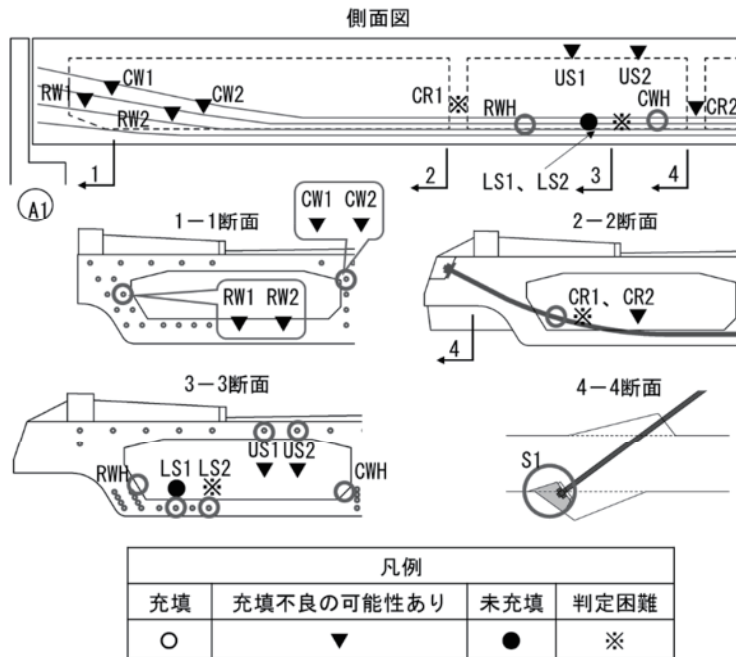
図-6 B橋の調査結果

グラウト充填状況の調査およびコンクリートの空洞調査の結果を図-6に示す。グラウト「未充填」が1箇所 (LS1), 「充填不良の可能性あり」が7箇所 (CW1, CW2, RW1, RW2, CR2, US1, US2), 「判定困難」が2箇所 (CR1, LS2) となった。相対振幅値 y_B が大きな領域が計測面から24~32cmの深さに表れた。
