PC 桁の事故とその対策 (2)

支保工の事故

プレストレスト・コンクリート 編集委員会

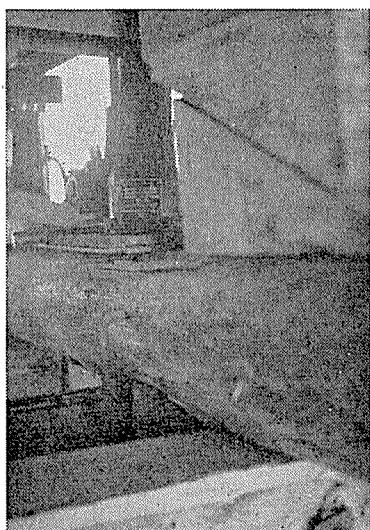
写真-1

木材のせん維に直角方向の支圧強度は、せん維方向の強度に較べてかなり低いので、垂直な柱をそのまま水平材の底面または上面にあてて使うと、水平材のせん維に直角方向の支圧応力が過大になることがある。特に水平材にたいこ落しを使った場合には、垂直材の端面の一部だけが水平材に接していることがあり、支圧応力はさらに大きくなり、その点からせん維は次第に破壊され支圧面全体の圧壊となる。写真-1はA橋の例であり、写真-2,3はS橋の例である、いずれも水平材に、たいこ落しを用い、コンクリート打設による荷重によって垂直材が水平材にくい込んだ事故例である。なを写真-1に示す。

すA橋の場合は、支柱上端で図-1のように、 15×12 cm の角材が両側にボルトで締めつけてあったが、支柱のくい込みによってボルトは曲ってしまった。この

されているが、前述のように、端面が一様に接していない場合を考えると局部的にこれ以上の相当高い支圧力が作用したと考えられる。A橋の場合は、箱型断面のPC桁で、腹部が硬化してから上床版を打ったところ、しばらくして支柱のめり込みを生じたものようで、この結果、支柱付近のコンクリート桁にひびわれが生じた。このような破壊を生じなかった支柱でも支圧力が大きかったためコンクリート打設時の目地の変位量は1カ所当たり、4~5mmに達した。なお写真-3のように、1列の支保工で、隣接の支保工との間の筋かいが不十分の場合は、局部的なせん維のくい込みにより、上部のくさびは傾斜をきたし、きわめて危険な状態となつた。

ような方法では十分支圧を分布させることができないことがわかる。支圧の分布には、図-2のような硬木、または図-3のような型鋼を支圧面に介する方が有効である。図-1の場合、もしも両側に添わせた角材の支圧角が十分支圧力を抵抗できればそのときの平均支圧応力度は 13 kg/cm^2 であるが、支柱端面だけが接すると 33 kg/cm^2 となる。一般にせん維に直角方向の許容支圧応力度は針葉樹で 20 kg/cm^2 、カツ葉樹で 35 kg/cm^2 と

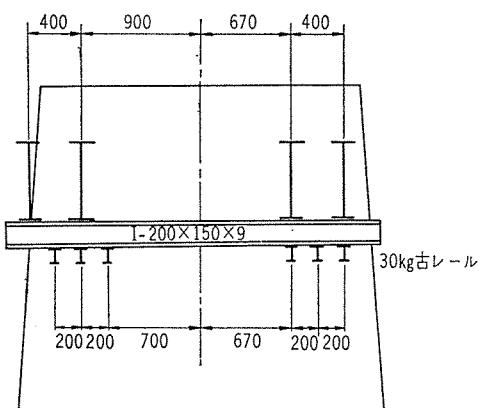
図-4

橋脚などの永久構造物に鋼材を埋め込んで、支保ばりを受けることは場合によって非常に経済的で、かつ安全な方法であるが、E橋では桁受けに古レールを用いたところ、桁コンクリートの約1/2を打設したときに、それが折損して、支保ばりが落下し、大きな被害を生じた。E橋は箱型断面のPC橋で、腹部の直下に、2本ずつのIビーム(600×190×13)を置き、この2本のIビームを枕Iビーム(200×150×9)を介して図-4のように橋脚に埋込んだ3本の30kg古レールで支えた。古レールはその上面が3本とも同一水平面にあるように注意

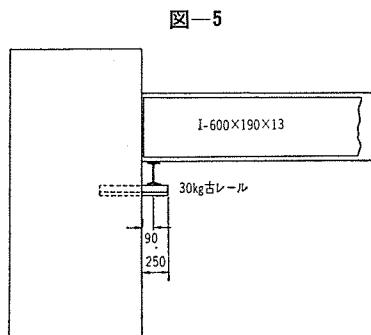
図-5は古レールの埋込みの状態を示している。このとき、橋脚本体の鉄筋に支障する

ためレール底部の半分を溶断してあり、レールの破断はまずこの個所で生じたものようである。他の2本のレールは枕ばり溶接断面で切斷していた。別側では古レールでなく200×150×9のIビーム片を2個埋め込んでいたが、これは折れていない。枕ばりの橋脚側面からの距離eは設計に考えていたよりもかなり大きくなっていた。これは古レールとの溶接作業のためと思われる。

つぎに古レールであるが、レール材は炭素の含量が多いのでガス切断したり、溶接などして熱を加えると材質が変化する危険がある。材質の変化をさけるには余熱し、急冷をさけなければならないが、現場作業では実際問題としては不可能に近い。この事故例は、埋込み部の断面が少なくなっている上に荷重の偏心量が設計を考えていた値よりも大きく、断面に大きな応力を生じたことが第一の原因であろうが、さらにガス切断、溶接などで材質が変化して、もろくなっていたことも事故発生の要因となったと考えられる。

まず桁受けを構造物内にうめこむ場合には、鉄筋に支障することが多いから、あらかじめその位置などについてよく検討し、やむをえない場合には許可をうけて構造物の配筋を変更することも考えられる。コンクリート埋込み部でも、桁受けには固定モーメントがなお作用するので、この例のようにみだりに切断してはならない。

桁受けのように短い部材ではわずかな位置の変動によっても部材に生じる曲げ応力に大きな影響をおよぼすから支保ばりの反力の作用位置を正確にとるとともに、設計でも余裕をもたせておくべきであろう。また各うめこみ材がなるべく等分に荷重を受るように正確に埋め込むとともに埋込み材には、もろい材質のものはさけ、設計荷重も均等分布として求めた値をいく分わりましておいた方がよかろう。

レール材は、このような材質変化を生じなくても元来SS材に比して破壊時の変形の小さいものである。古レールは、さらにどのような傷や、材質上の欠陥があるかわからないので、重要な支保工部材には使用しない方が安全であろう（国鉄の軌道整備心得では、丙線、簡易線で取換を要する30kgレールの断面減少率は20%としている）。

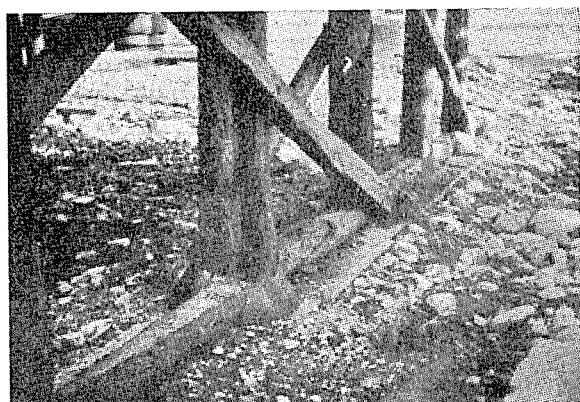
写真-4

G橋では写真-4にみるようなコンクリート基礎の上に支柱を立て、くい基礎としなかったため洪水にあって足をさらわれ、型わく、鉄筋などを流された。洪水時には、たまたま常時の流水区間を施工中であり、水路を仮

りに移設し、砂利を盛った上に支柱を立てていた。

下変状はもちろんのこと、前述例のように流失も考えられるのでくい基礎とすることが望ましい。

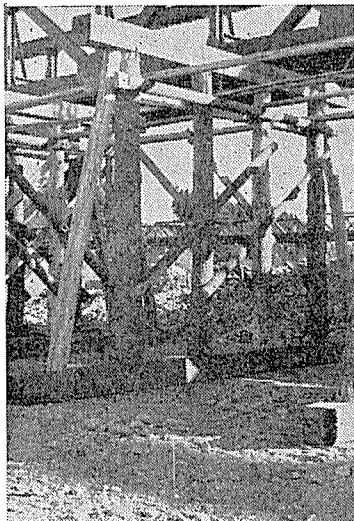
写真-5

またP橋でもG橋と同じ種類の事故にあってい。写真-5に示すように、砂利玉石の河原を転圧し、支保工と直角方向にべた

にまくらぎを敷き詰め、その上に木製支保工を組み上げていった。この橋でも、洪水時に當時の本流区間を施工するため水路のつけ換えを行ない、約1m高さに砂利を盛って同一構造の支保工を立てた。洪水は60年来の特殊なものであったとはいえない基礎

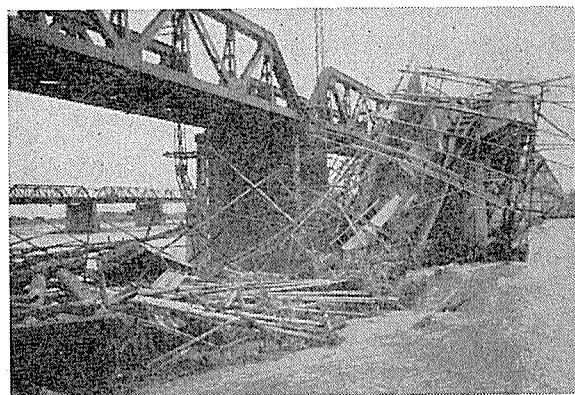
写真-6

でなかつたため完全に支保工材料、型わく、PC鋼材、鉄筋などが崩壊し押し流された(写真-6)。

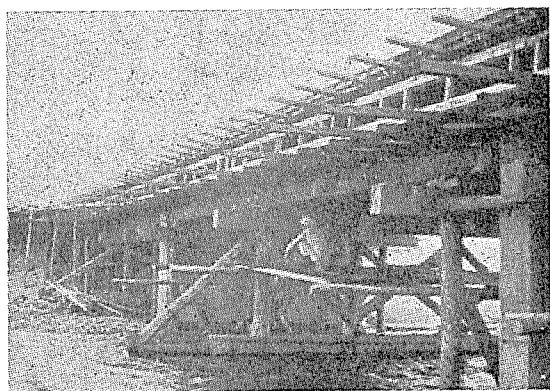
写真-7

これに反し、砂利質地盤でも、くい基礎とし、また、流れ方向の安定性がよかつたため洪水に耐えた支保工の例(写真-7)もある。以上の例から考えて、砂利層などで相等安定した箇所でも、万一にも増水によって、支保工の基礎が洗われ、洗掘する恐れのある場合には、沈

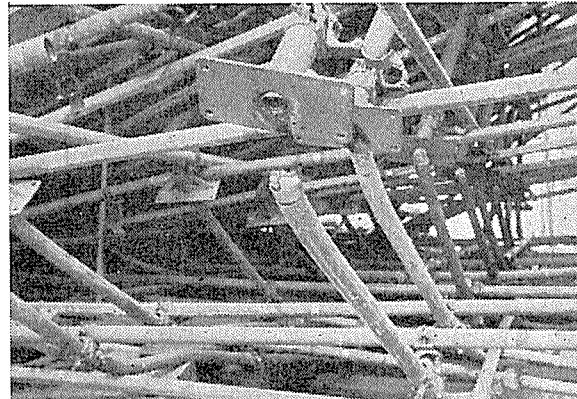
写真-8

L橋では、図-6に示すようなパイプ支柱として、単管2本を継ぎ足して高さ約7mのものを箱型断面PC桁に用い、筋かいはA~A断面に設けたのみであり、他の断面では図示のようにます目に組立てられていた。この状態でコンクリートを打設中に写真-8および写真-9に示すような座屈破壊を生じた。この場合A~A断

面には筋かいがあったため、この断面はほとんど平面を保持したままでは座屈が生じている。図-7,8は、本橋のパイプ支保工の構造を簡易化したものである。この場合座屈に対する横方向抵抗はA~A断面の筋かいによってはただ各柱の曲げ抵抗を均一にしたにすぎず、特にこの断面において柱はヒンジに近い状態で接続されていたに過ぎないためほとんど抵抗力が考えられない。最近この種のパイプ足場を用いる例が非常に多くなってきており、必要な強度がえられる構造を注意して採用すれば、非常に便利で強固な支保工材であるが、使用を間違うと大きな被害を引きおこす

そこで支保工用製品を利用する場合には、使用目的を満足する継手構造を選択すべきことはいうまでもないが写真-8に見られるように、いずれともつかない中途半分な溶接継手構造などを持った支保工用製品は、事故を招きやすいので注意を要する。

継手部の曲げ剛度が十分期待できない支保工用製品は、この継手部を軸力とせん断力だけを伝達する明解なピン構造として、問題が生じないように、筋かい等で十分補強して支保工を組上げることが事故を防ぐ第一である。

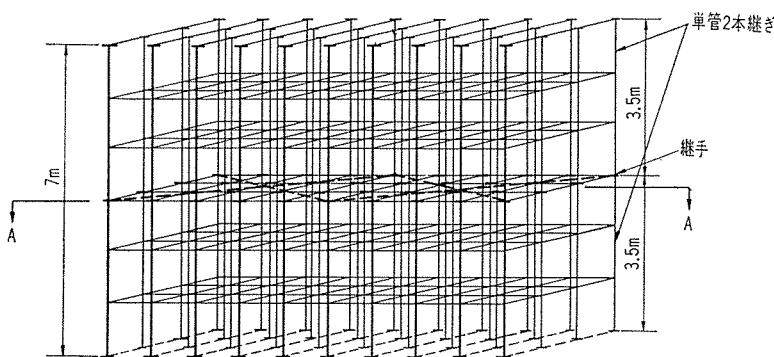
図-6

図-6,7,8に示すような単管2本継ぎの場合について考えてみると、単管の中間継手部付近の水平面はA-A'断面に示したように筋かいを入れてこの平面において剛性は相当大きくな

このような場合支保工部材の座屈長さはA-A'断面を考慮に入れない全長(单管長の2倍)を用いるべきであった。あるいは支保工を各单管長さで計算するに必要な筋かいなどで鉛直面の剛性を増すように補強すべきである。

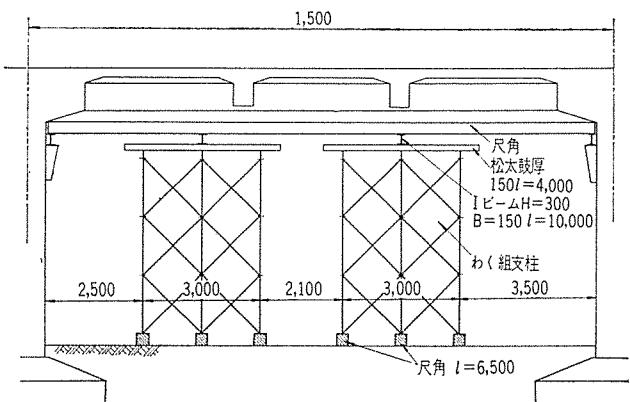
図-9 (a)

F橋では図-9(a),(b)に示すように橋軸方向の支保ばりに尺角を用い、これを橋脚にとりつけた桁受けと、中間部2箇所で支えた。中間支柱は、それぞれ3列のわく組支柱よりなり、そのうち中央の1列だけが尺角の支点直下にあるが、西側の2列は1.5mも離れており、中央支柱とは上端にとりつけた水平たいこ材とわく組用交差筋かいだけで連結されている。

設けられているものであり、荷重を伝達するためのものではないので、このような配置をしたのでは両側の支柱列は支保ばりの荷重に対して、十分有効には働かない。

この結果コンクリート打設終了後、コンクリートがある程度硬化してから、中間支柱が沈下し、R C 桁にひびわれを生じた。

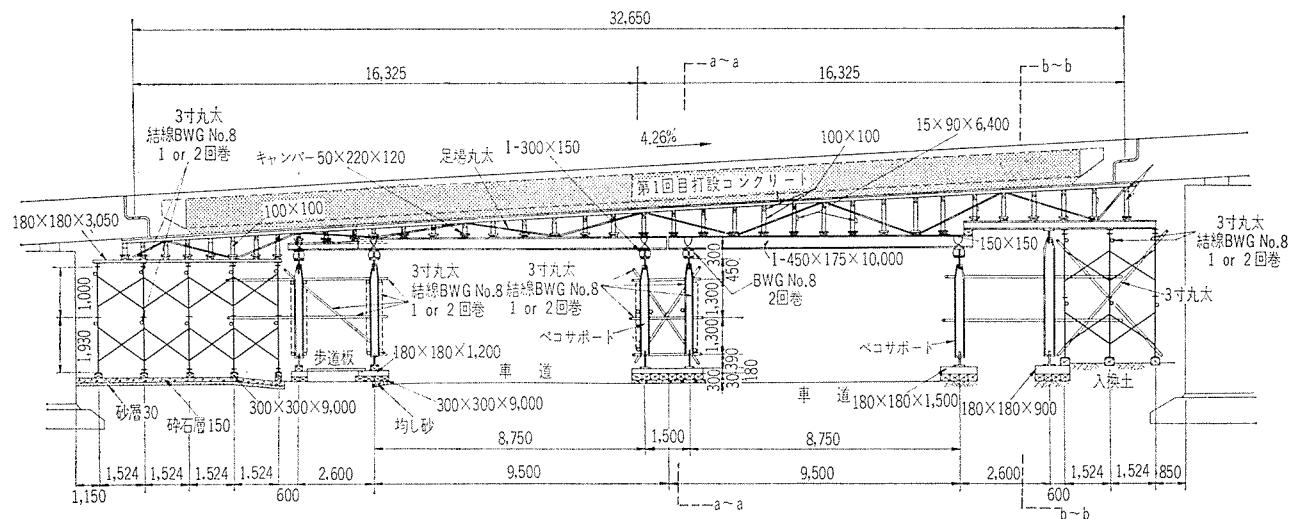
図-10

H橋は、図-10のように、勾配区間に架設された箱型断面のP C橋である。事故発生の2週間前に、底版および腹部コンクリートの打設を完了し、床版コンクリートを打設中、スパン中央部まで打ち終ったとき、支保工が倒れ崩壊したものであり、とかく意りがちな水平方向の安定について警告と反省を与える事故の一例である。

構造は図-10,11に示すように上段の木製支保工については、筋かいが縦断方向にのみ設けてあったが、これは支保工組立て

のためであり、床版張出し部を受けるパイプサポートも、同様に筋かいおよび水平のつなぎも無かった。下段の支保工についても、支保ばかりと支柱は番線によって結合されており(写真-10)、水平抵抗に対しては、摩擦にたよる状態であった。支保ばかりとして高さの高いIビームの使用に際して、転倒防止の考慮も不足していたように考えられる。また車道両側の組立式支柱の筋かいつなぎも不十分であった。崩壊の状態は、支柱については、上り勾配方向に倒れており、まず床版張出し部のパ

イプサポートが倒れ、その衝撃により勾配による水平力が、縦横方向に不安定な支保工に作用したためと推定される。

とくに勾配区間においては、上記のような構造上の諸点に十分注意し、水平力の検討は必ず行なわなければならない。なお支保ばかりはスパンの許す限り、1本の通しものを用い、両端を固定物に突きつけば、水平方向の安定性は比較的簡単な構造で確保することができる。
