# 宮城県沖地震におけるプレストレストコンクリート 造建築物の被害

岡 本 伸\*  
野 原 英 紀\*\*  
野 沢 正\*\*\*

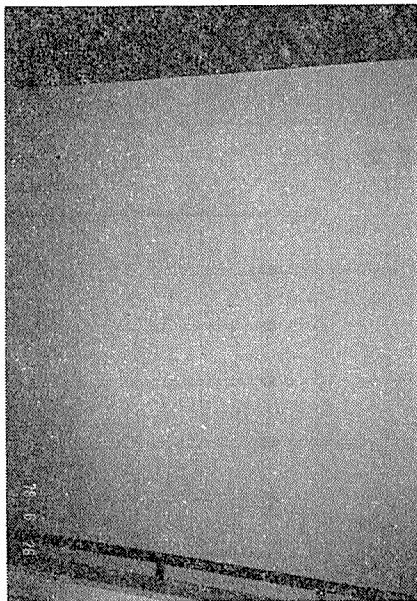
写真—1・b 五ツ橋ボウル耐震壁の被害

ただし、付属の鉄筋コンクリートの  $y$  方向の耐震壁の一部に、斜めせん断ひびわれ(ひびわれ幅 1.5~3mm)が発生し、一部タイルの剝離などが見られた(写真-1・b, c)が、十分補修可能な程度の被害であった。

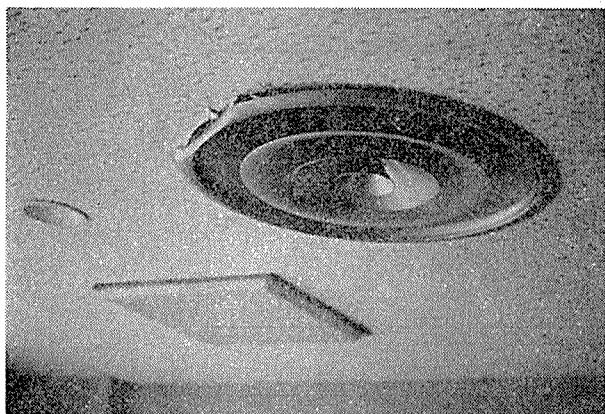
写真—2・b 七十七銀行天井の被害

建築物の被害は、写真-2・b に示すように天井にはめ込まれた照明器具, 仕上げモルタルなどに数箇所軽微な被害があっただけで、全体的には無被害といってもよい。

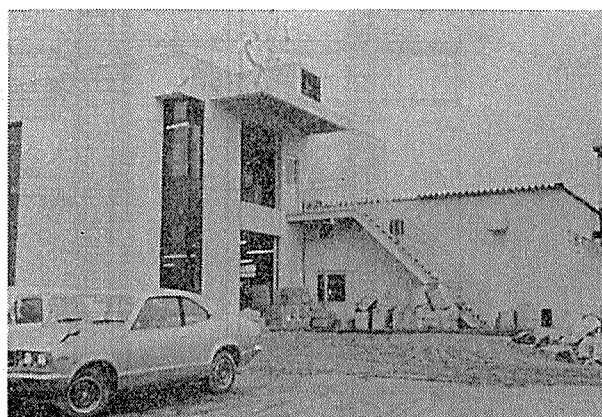
写真—3・b 柳下精工付属鉄骨階段の被害

建物全体は、二次部材を含め全く無被害であった。ただし、建物東端部の鉄骨付属棟のベースに大きなクラックが入り、本棟のベースとほぼ完全に切断されていた。

それにともない鉄骨造非常階段の上部の取付け用アンカー・ボルトが切断されていた。

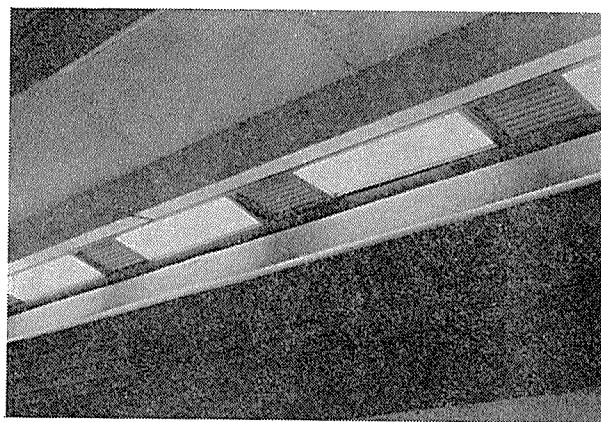
写真—4・b 警察学校射撃場トップライト部の被害

今回の地震では、トップライト窓ガラスの約半数が破損した。これは折板相互の接合がないために、屋根の面剛性がとれず、個々の折板が勝手に動いたことが、原因かと思われる（写真—4・a～c 参照）。

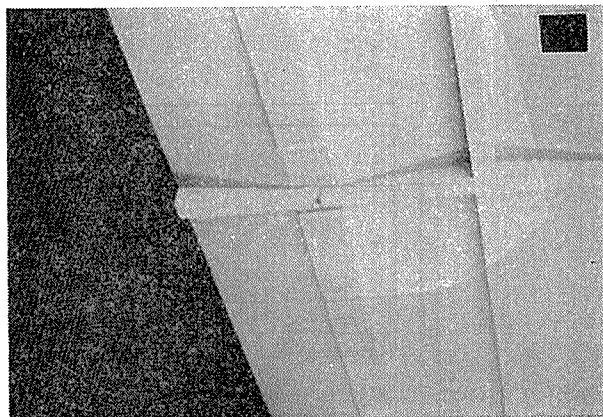
写真—5・b 警察学校講堂内部

場所打ちつなぎ梁下端コンクリートが1箇所、局部的に圧壊しているのが見られたほかは、RC 部分を含めて被害は見られなかった（写真—5・a, b 参照）。

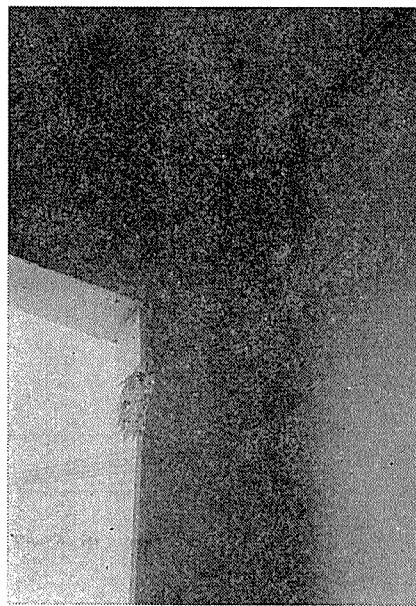
写真—7·b

被害状況は、図—8・c および 写真—7・a～c に示す。

周辺地盤は、建築物中間部 図—8・c の 3 通りで 25 cm 以上沈下しておりそれとともなって、基礎梁に最大 1 mm 程度の鉛直方向ひびわれが多数発生している。上部構造の被害も地盤が局部的に沈下した部分が著しい。

上部構造の被害は主として階段室を構成するそで壁、梁部分に集中している。本工法は、図—8・a に示したように、L 形および T 形の立体状の耐力壁部材と梁部材とを、PC 鋼棒を用いて鉛直方向に圧着したものである。住戸部分を構成する梁部材は、3 構面ありそれぞれ両端が 2 本の PC 鋼棒により接合されているが、鉛直方向ひびわれが多数発生している。階段室部分では南北の 2 構面しか梁が設けられておらず、しかも両端それぞれ 1 本の PC 鋼棒で接合されているだけで、ピン接合に近い状態になっている。地震による水平方向の繰返し荷重、ならびに局部的地盤沈下により梁端が回転し、そのためにこのようなひびわれを生じたものと思われる。

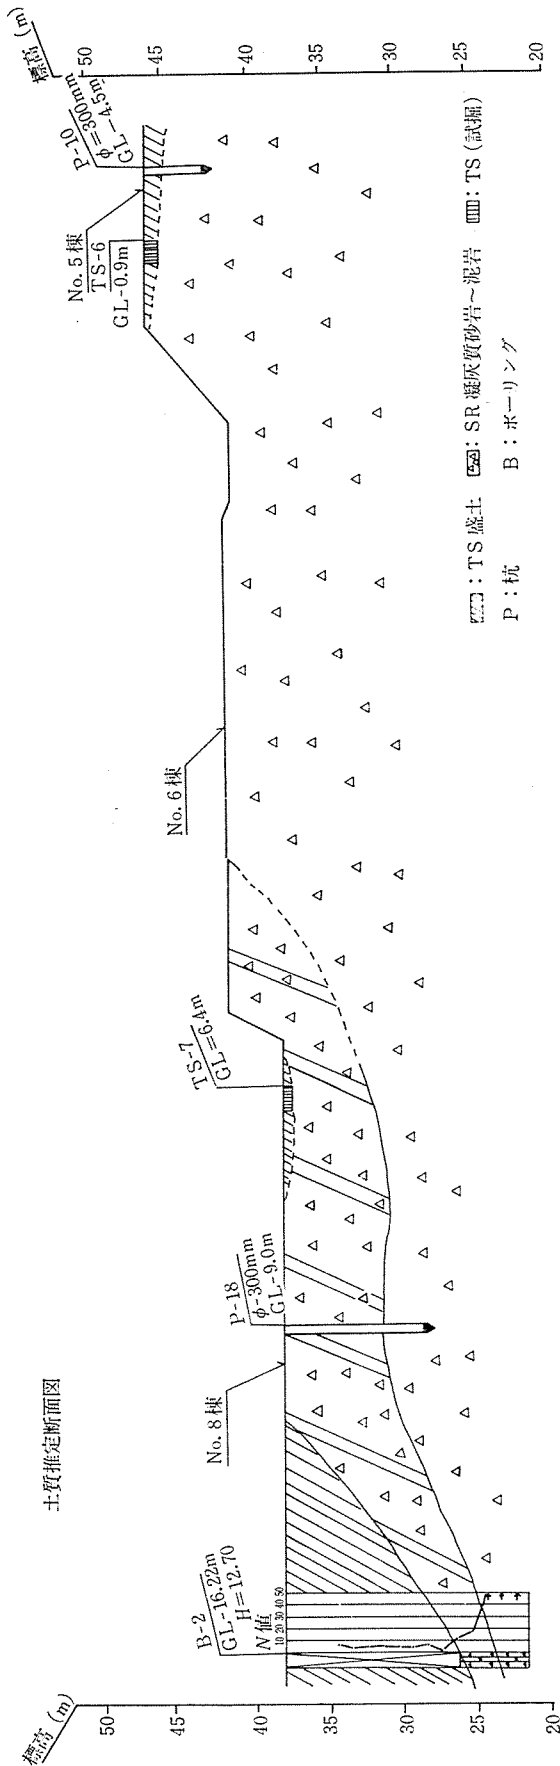
図-8-e 68 年型 PC 工法集合住宅 (4B・6~8 棟) 敷地土質推定断面図

4 B-8 棟は、図—8・d に示すようにレベル差が約 15 m ある傾斜地の一部を掘削、一部を盛土して 図—8・e に示すような断面の敷地に建てられたものであり、基礎は地山の低い方から、杭基礎、ラップルコンクリート基礎、直接基礎の 3 種が混用されている。

4 B-6 棟は 図—8・e に示したように地山を削り取った部分に建てられており、4 B-8 棟のような地盤の局部的な不同沈下は見られない。
