# 兵庫県南部地震による高速道路橋の被害状況報告

山縣 敬二<sup>\*1</sup>・本間 淳史<sup>\*2</sup>

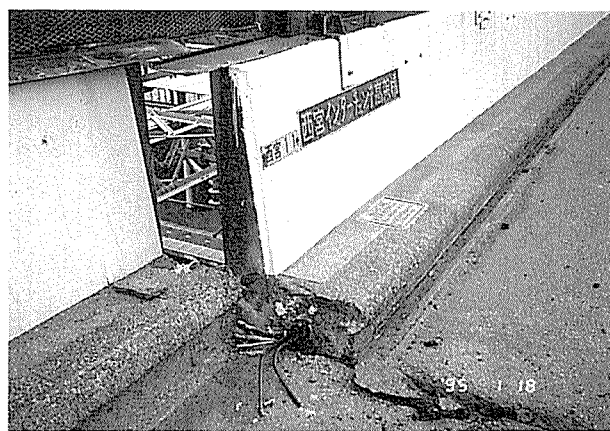
本橋は、単純張出し式 RC 床版と RC 4 径間連続ラーメン橋間に PC 桁がゲルバー形式で接続する構造となっている。今回の地震により、阪神電鉄上のゲルバー桁が橋軸直角方向に約 50 cm 横移動した（写真-1）。

写真-1 ゲルバー桁の横ずれ（西宮 IC 橋）

復旧にあたっては、緊急対策として落橋防止工を設置した後、阪神電鉄の機電停止中の夜間作業によって元の位置に移動した。

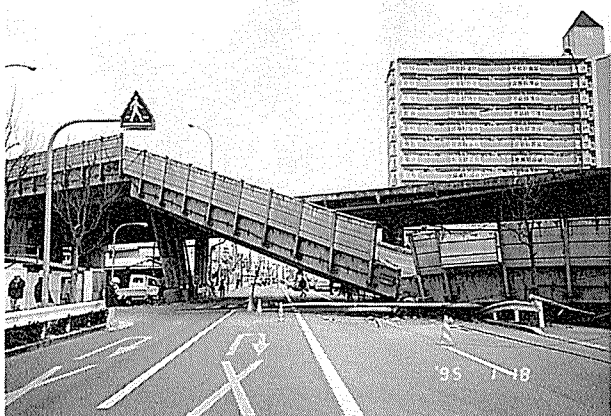
写真-2 落橋した瓦木西高架橋

被災の状況は、地震動により上部工が可動端である P 24 橋脚から外側に回転して落下している。面外方向に全く拘束力のないロッキングコラム橋脚のうち P 25 は、上部工の落下に抵抗できず完全に倒壊しているが、P 26 は傾きながらもかろうじて上部工を支えている。また固定端 (メナーゼヒンジ) となっている P 27 は上部工の落下に伴い、ねじれ破壊が生じている (写真-3)。

その後の復旧作業により、落橋した上部工と倒壊した橋脚は解体撤去され、現在、再構築工事中である。

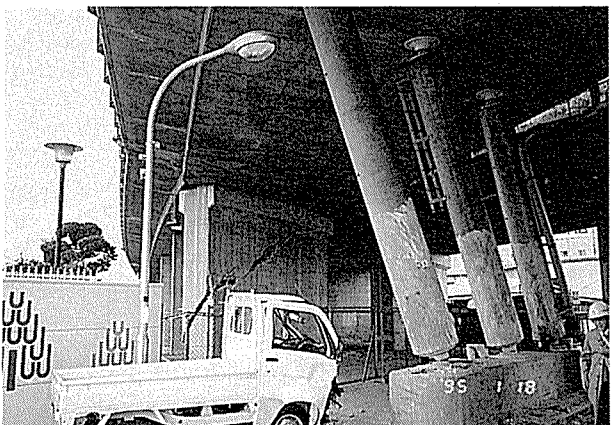
写真-3 傾斜したロッキング橋脚（瓦木西高架橋）

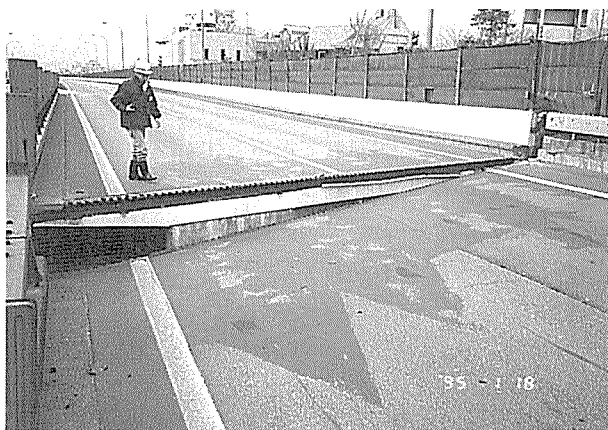
武庫川橋は、斜角  $66^{\circ}$  を有する鋼 3 径間連続鈎桁 (2 連) であるが、上り線西宮側の桁端において、主桁がローラー支承からはずれ沓座に落下したために、路面のジョイント部に段差が生じた。また、桁端部には落橋防止装置 (橋台と主桁をチェーンで連結する構造) が設置されていたが、橋台側のアンカーボルトが破断しており、主桁端部も変形している。この橋も、瓦木西高架橋と同様に、固定脚を中心として桁端部が回転したもので、幸い堤防の土留めコンクリート壁に衝突して止まり、落橋を免れたものと思われる。そのほかにも、支承のサイドブロックの破損や、橋脚に水平クラックが生じるなどの被害がみられている (図-3, 写真-4, 5)。

写真-4 ジョイント部に生じた段差（武庫川橋）

復旧作業は、桁端のジャッキアップ、変形した部材の取替え、支承の取替えを行った。また応急復旧として、橋脚に発生したクラックに樹脂注入を行い、鋼板を巻き立てた。

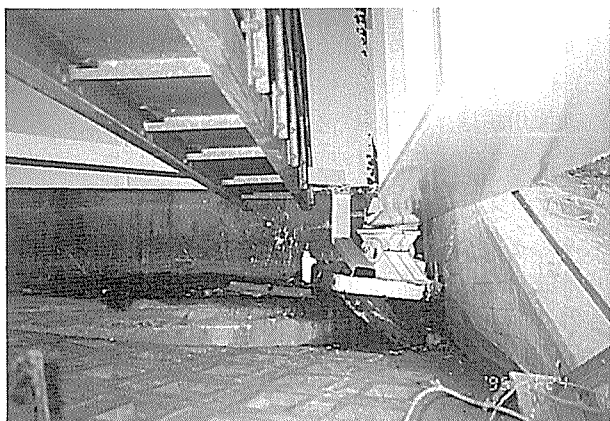
写真-5 土留め壁に衝突した桁端部（武庫川橋）

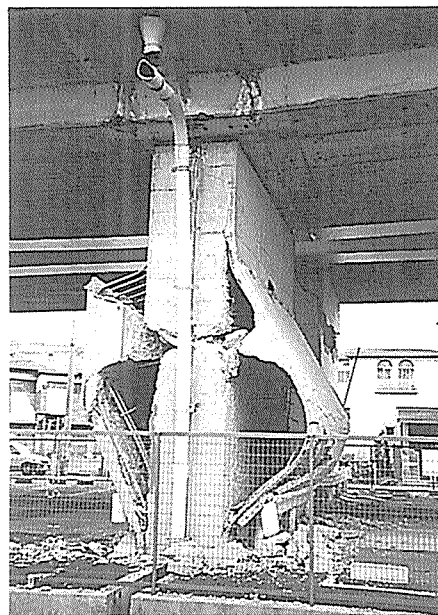
被害は固定橋脚に集中しており、段落とし部のせん断破壊や、柱基部の曲げひび割れの発生が多数生じている。その中で最も損傷の大きかったものが、この守部高架橋の上り線の 2 連である。固定橋脚がせん断破壊した結果（写真-6）、上部工が最大で 80 cm 近く沈下しており、路面が波打った状況となっている（写真-7）。ま

写真-6 破壊した橋脚（守部高架橋）

被災後、緊急的に仮受け支保工の設置を行い、順次、損壊した橋脚の解体撤去、再構築工事を実施している。

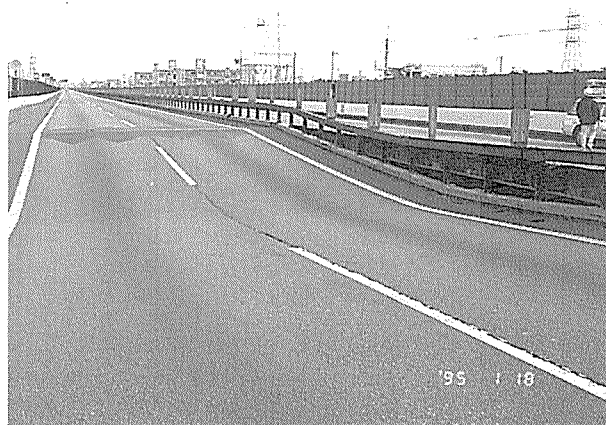
写真-7 路面の沈下（守部高架橋）

沈下した上部工については、損傷の軽微なものはジャッキアップして補修・補強を行ったが、損傷の大きな2連については再利用が難しいと判断したため、撤去して再構築を実施している(写真-9)。

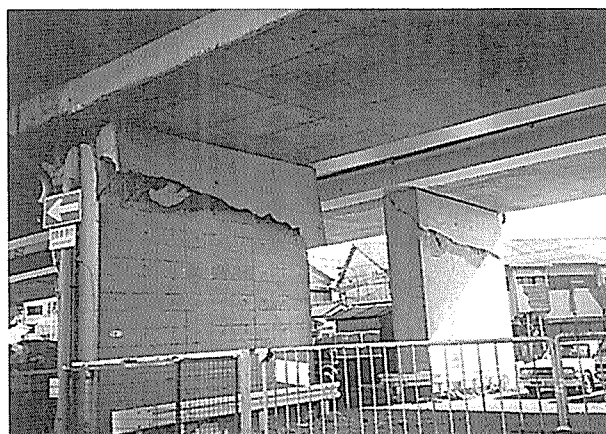
た、メナーゼヒンジ近傍の橋脚頭部が損壊しているものも見られている（写真-8）。

写真-8 橋脚頭部の損傷（守部高架橋）

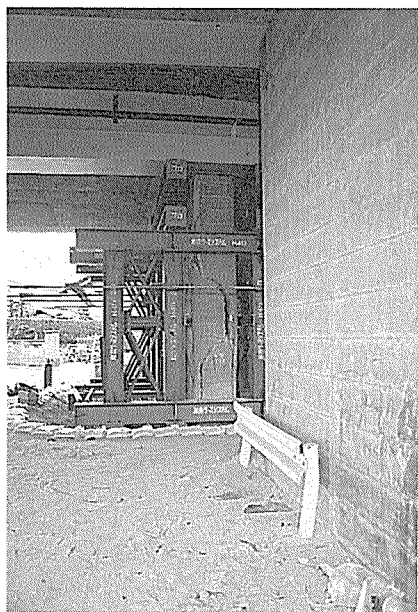
写真-9 支保工による仮受け

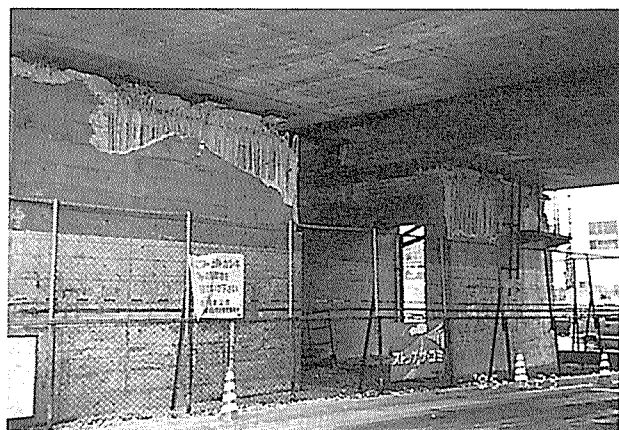
損傷状況は固定支承部の沓座コンクリートのせん断破

壊であり、多数発生している。脚部の破壊がほとんど生じていないために、上部工に大きな変状は見られていない(写真-10)。

写真-10 沓座の損傷

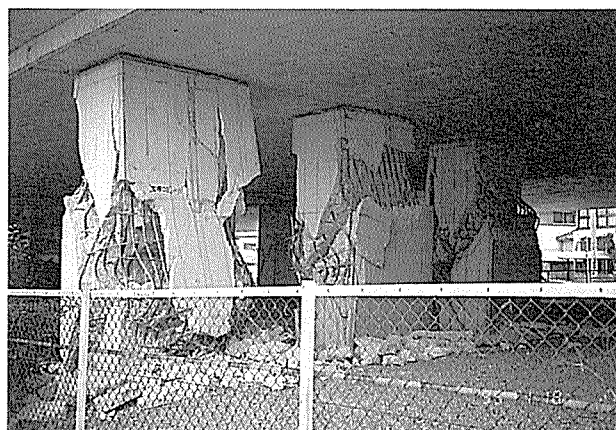
大きな被害は、橋脚高の低い、宝塚トンネル側の 2 連で発生した。固定脚がせん断破壊し、上部工が最大で 30 cm 程度沈下しているが、上部工にひび割れは見られていない。また、可動脚は支承が破壊して下端に曲げクラックが生じ、橋脚が傾斜した。2 連とも損傷状況は同様であるが、1 連目に比べると脚高の比較的高い 2 連目の損傷の方が小さい(写真-11)。

写真-11 固定橋脚の損傷(宝塚高架橋)

復旧方法は、名神の守部高架橋と同様に、緊急的に仮受け支保工を設置したのち、上部工のジャッキアップおよび損壊橋脚の撤去・再構築である。
