# 兵庫県南部地震による鉄道橋の被害

渡辺 忠朋<sup>\*1</sup>・佐藤 勉<sup>\*2</sup>・谷村 幸裕<sup>\*3</sup>

# ◇調査報告◇

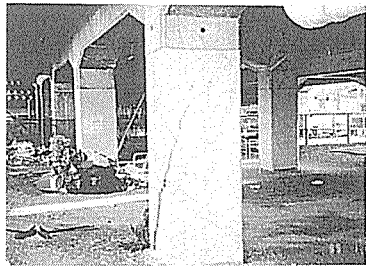
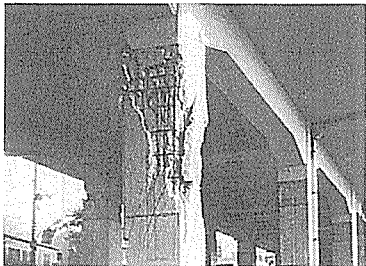
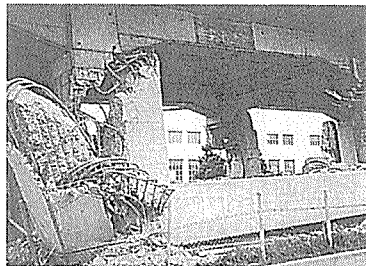
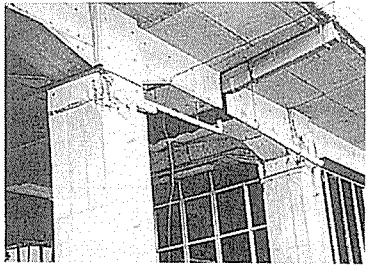
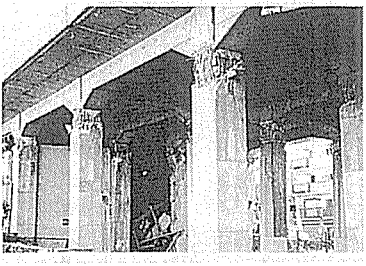
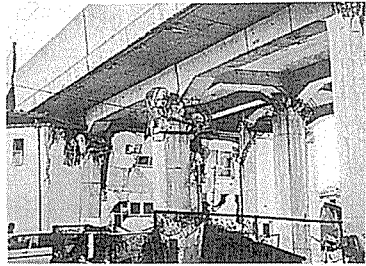
表-1 被害状況のパターンと損傷の程度

なお、この分類の中で最初の S はせん断、M は曲げに起因して被災したと推定されることを示す。A, B, C, D は、それぞれの損傷の程度を表している。

SA：柱のせん断破壊パターンで、落橋等の損傷を受けた高架橋。

SB：せん断により柱に斜め方向のひび割れが生じ、かぶりコンクリートの剥落、内部コンクリートにもかなりの亀裂が生じたと推定される損傷パターン。崩壊には至らなかったもののかなりの損傷のレベルである。

SC：せん断により柱に比較的ひび割れ幅の大きい斜め方向のひび割れが生じたと推定される損傷パターン。中程度の損傷レベルである。

SD：せん断により柱に比較的ひび割れ幅の小さい斜

め方向のひび割れが生じたと推定される損傷パターン。比較的軽微な損傷レベルである。

MA：曲げにより柱の上部または下部に曲げひび割れが生じ、その後の繰返しによりかぶりコンクリートが、剥落、軸方向鉄筋が変形し、内部コンクリートが損傷し、スラブ・はりの沈下が生じているパターン。

MB：曲げにより柱上部または下部に曲げひび割れが生じ、その後の繰返しによりかぶりコンクリートが剥落し、軸方向鉄筋の一部が変形したと推定される損傷パターンで、かなりの損傷レベルである。

MC：曲げにより柱上部または下部に比較的ひび割れ幅の大きいひび割れが生じ、かぶりコンクリートも一部剥離したと推定される損傷パターンで、中程度の損傷レベルである。

MD：曲げにより柱上部または下部に比較的ひび割れ幅の小さいひび割れが生じたと推定される損傷パターンで、比較的軽微な損傷レベルである。

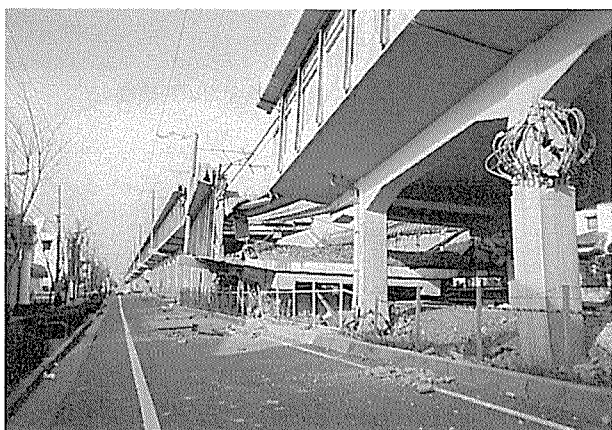
写真-1 山陽新幹線 第1野間高架橋

第1野間高架橋の被害状況を写真-1に、当該高架橋地区の高架橋の構造を図-2に示す。当該高架橋区間は、1層構造のRCラーメン高架橋が連続している。落橋した高架橋は1層3径間(直接基礎)で、高さ $H=8.0$  mであった。ラーメン高架橋の柱が、せん断破壊し、崩壊している。当該高架橋区間で倒壊した高架橋と隣接した高架橋も落橋した高架橋とほぼ同一の構造であり、これらも倒壊には至らなかったが、せん断によるかなりの損傷も観察された。

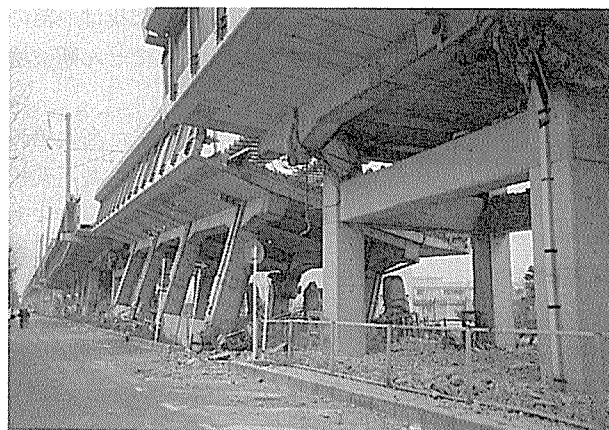
写真-2 山陽新幹線 阪水高架橋

阪水高架橋の被害状況を写真-2および3に、また高架橋の構造を図-3に示す。阪水高架橋は2層3径間(杭基礎)が連続しており、高さ $H=10.9$  m～ $11.6$  mであ

る。写真-2に示すように4ブロックの高架橋が連続して崩壊している。これらの4ブロックの高架橋は一部の柱が中層梁下部で、一部の柱が中層梁上部でせん断破壊した。

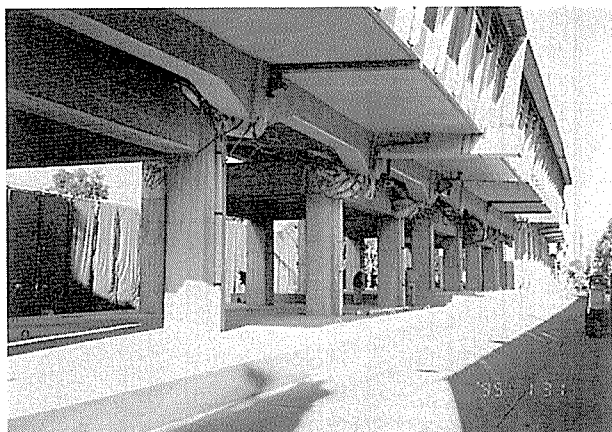
写真-4 山陽新幹線 下食満高架橋

下食満高架橋の被害状況を写真-4に、また高架橋の構造を図-4に示す。落橋したブロックの下食満高架橋も阪水高架橋と同様に2層3径間（杭基礎）の構造であり、高さ $H=10.1\text{ m}\sim 10.5\text{ m}$ である。当該高架橋区間では、1層3径間高架橋と2層3径間高架橋が組み合わされて供用されていた。そのうち、2層3径間の高架橋のみが落橋等の大きな損傷を受けていた。しかし、隣接の1層3径間の高架橋は比較的軽微な損傷でとどまっていた。

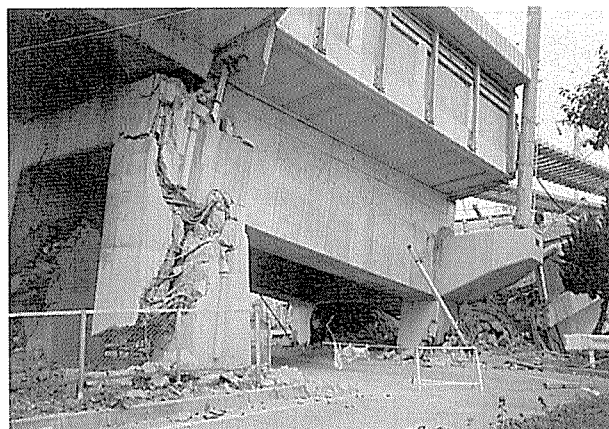
写真-5 山陽新幹線 阪急今津線跨線橋

造全体図を図-5に示す。阪急今津線跨線橋は、1層1径間のラーメン橋台（杭基礎）で、高さ $H=9.1$  mである。このラーメン橋台も柱がせん断破壊し橋軸方向に傾斜して崩壊に至り、PC桁（スパン30 m）が落橋した（写真-1）。なお、ここは、阪急今津線を越える橋梁で、桁が今津線の線路上に落ち、支障をきたした。

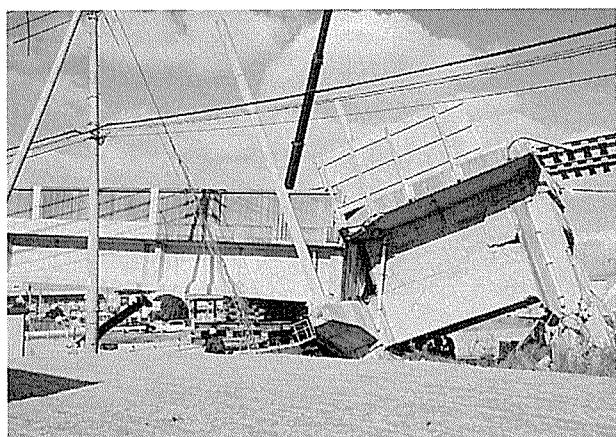
写真-6 山陽新幹線 伊川橋梁

伊川橋梁の被害状況を写真-6に、橋梁の構造全体図を図-6に示す。伊川橋梁は、新神戸～西明石間に位置し、1層1径間のラーメン橋台（杭基礎）で、高さ $H=9.0$  mである。写真-6に示すようにラーメン橋台柱部がせん断破壊して、PC桁（スパン40 m）が落橋したものである。なお、河川内の橋脚も軽微な損傷を受けていた。

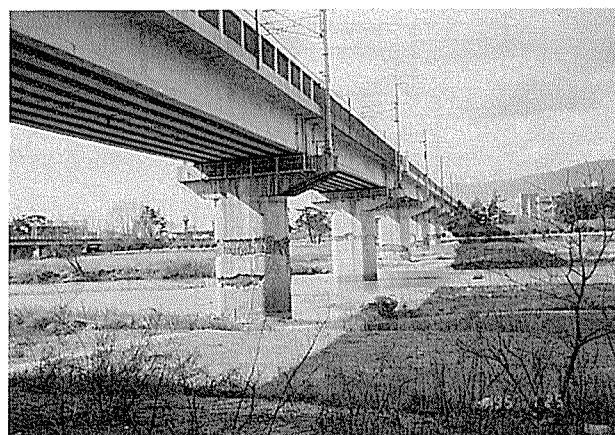
写真-7 山陽新幹線 武庫川橋梁

武庫川橋梁の被害状況を写真-7に、構造全体図の一部を図-7に示す。武庫川橋梁は、11径間の単純桁橋梁（PC I 桁スパン=42.55 m×7+35.0 m×2, RC 箱形桁スパン=17.5 m×2）で、下部構造は、高さ $H=11.7$  m～13.1 mの小判形断面 RC 橋脚（ケーソン基礎）である。これらの橋脚の損傷は、橋脚躯体の高さ方向の中間部でかぶりコンクリートの剥落および軸方向鉄筋の若干

の座屈が観察された。損傷を受けた断面は、軸方向鉄筋の段落とし位置とほぼ一致していた。

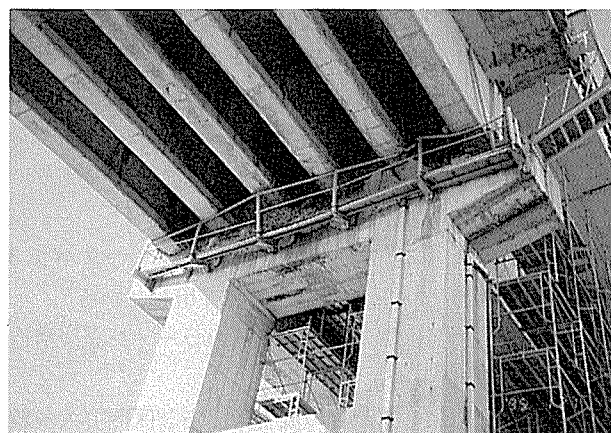
写真-8 山陽新幹線 谷八木橋梁

落橋した桁式橋梁以外で最も被害が大きかった谷八木橋梁の被害状況を写真-8に、構造全体図を図-8に示す。当該橋梁の支承部は、鋼製支承であったが、桁端部の支承を支持している部分が破壊し、桁が桁座面に落下していた。これは、本支承が橋軸方向に固定機能を有す

る支承であったために、地震動や下部構造の変位等により大きな水平力が支承に作用し、桁端部がそれに耐えきれなくなり支承のアンカーボルト付近のコンクリートを破壊させたと推定される損傷状況であった。

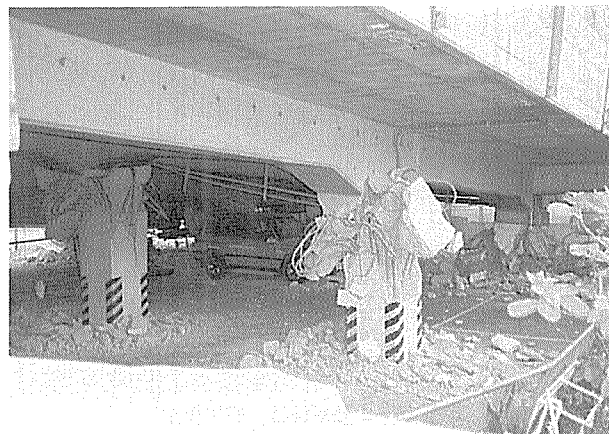
写真-9 東海道線 第2稗原町高架橋

第2稗原町高架橋は、高さ $H=4.7\text{ m}\sim 7.7\text{ m}$ の1層RCラーメン高架橋（直接基礎）が連続している。

被害状況は、柱がせん断破壊し崩壊に至っており、観察による被害の分類としてはSAであり、当該地区の高架橋は連続して同様の被災状況であった。

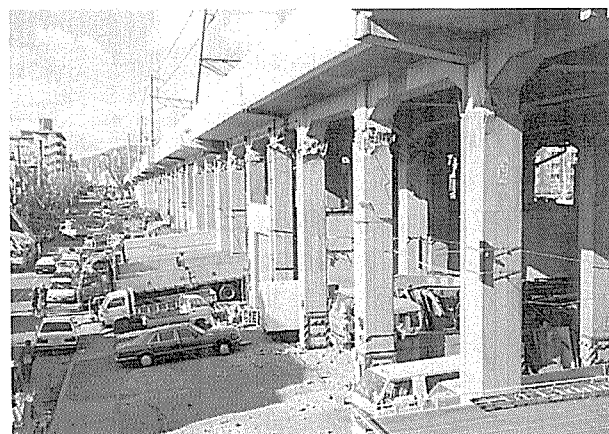
写真-10 東海道線 弓ノ木高架橋

この区間の高架橋は、ほとんどの柱でかぶりコンクリートの剥落および軸方向鉄筋の変形が観察されたもの

の、大崩壊には至っていなかった。被害の分類としては、MB 程度であった。

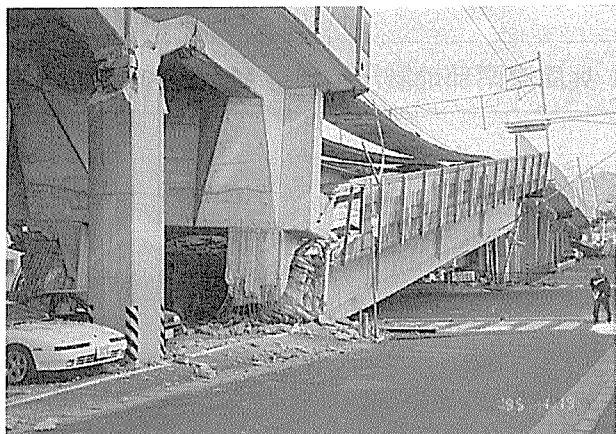
写真-11 東海道線 弓場架道橋

弓場架道橋は、ゲルバー式のラーメン高架橋で、PC 桁（スパン 29.23 m）がゲルバー桁として設置された。

この高架橋は、ゲルバー桁が設置されている柱がせん断破壊し、落橋したと推定される。被害の分類としては、SA であった。

なお、落橋した桁は、ラーメン高架橋の桁受け部の柱が破壊したため、上載荷重を支えられず、桁の落橋に至ったものと推定される。桁受け部の柱はせん断スパン比が小さくかつ軸力の大きい部位であり、地震時にかなり厳しい荷重条件であったと推定される。

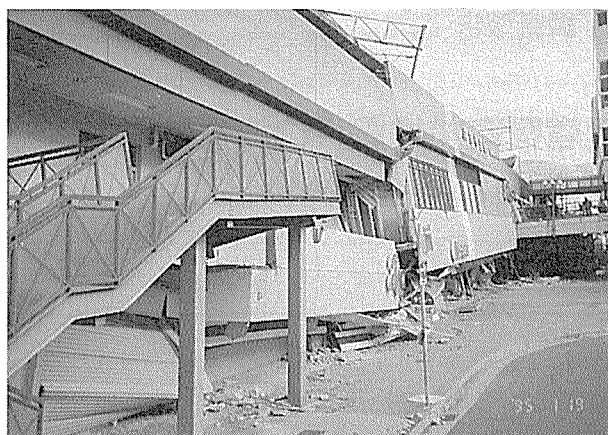
写真-12 東海道線 第3永手町高架橋

第3永手町高架橋は、駅として供用されている2層構造のラーメン高架橋である。当該高架橋の崩壊は、1層部の柱または2層部の柱の崩壊によるものであった。
