# 電磁波レーダ法による内ケーブルの グラウト充填性検査

森島 弘吉 \*1・阿部 浩幸 \*2・青木 圭一 \*3・原 幹夫 \*4

そこで、本報告では、グラウトの充填性を保証するシステムの一つとして、電磁波を利用したグラウトの充填性検査方法（マルチパスアレイレーダー法）について、その検証を実施したので報告するものである。

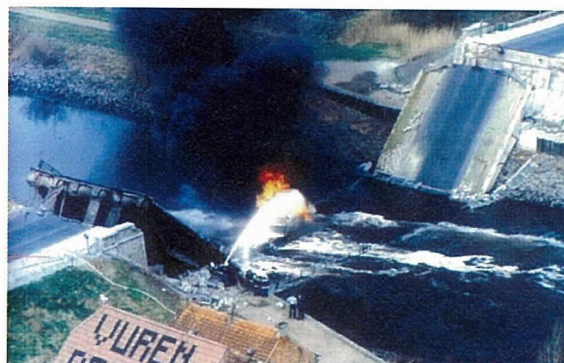
図 - 3 ベルギーでの事例  
(写真提供 John Darby, 以後有希夫, 細野宏巳)

PC 橋においては、グラウト不良に伴う PC 鋼材の損傷が確認され、架替えや落橋に至った事例が英国（図 - 2）やベルギー（図 - 3）等で報告されている。グラウト不良の主な原因と考えられるのは、ブリーディング等起因する空隙の発生等の技術的課題、シース内への異物の侵入やシース

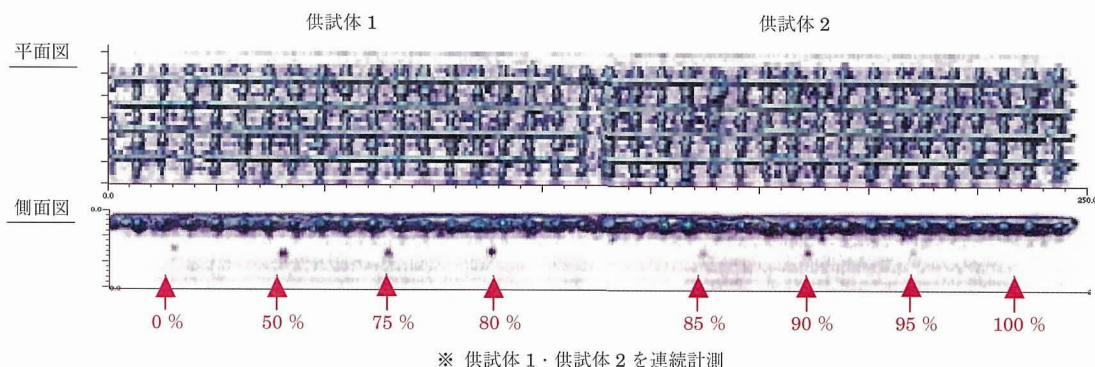
図 - 12 グラウト充填率の影響確認 (供試体 1・2)

計測の結果、充填率 0 % ~ 95 % についてケーブル内の空隙からの反射が確認できる。ただし、充填率 95 % につい

ては、反射レベルが弱く、画像による検査の実用レベルは、充填率 90 % 程度までが限界と思われる。

なお、もっとも空隙の割合が大きい充填率 0 % のケーブルからの反射が弱くなっているが、これは、シース内にグラウトの水平面が存在しないことから、ケーブル曲面からの反射が支配的で反射波が捉え難く、他のケーブルに比べ反射が低下していることが考えられる。

ケーブル内鋼線の反射については、充填率 100 % のケーブルで内部からの反射は確認できないことから、シース内の鋼線からの反射は、ほとんど無い、あるいは、無視できるレベルであることがわかる。

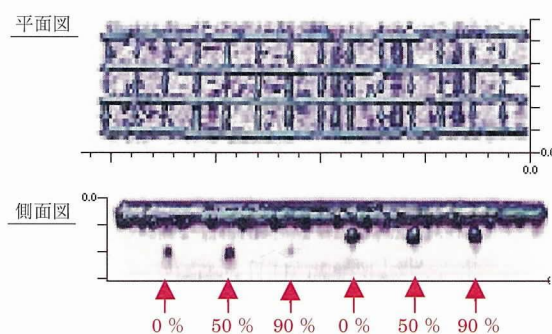
図 - 13 ケーブル配置深さ影響確認 (供試体 3)

シース設置深さの違いによって、その影響が顕著に表れている。設置深さが浅い程、画像から充填不足箇所の特定は容易になる一方で、充填率による差がほとんど無くなる傾向にある。

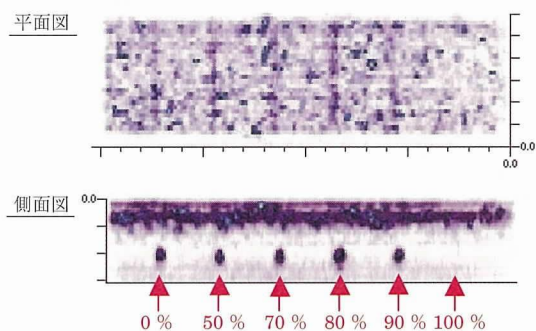
図 - 14 鉄筋影響確認 (供試体 4)

供試体 1、供試体 3 の充填率 0 % ケーブルの計測結果では、鉄筋の影響が顕著に現れていることが確認できる。これは、鉄筋間隔が広がったことによるものと考えられる。他の充填率のケーブルも同様で、鉄筋間隔を大きくすることで、より多くの反射を捉えることができ、空隙の画像が明確となる傾向にある。この傾向は、供試体 4 (無筋) の計測結果からも明らかに確認できる。

ここで、供試体 4 (無筋) の充填率 100 % ケーブルからの反射もみられないことから、前述と同様に鋼線からの反射は、ほとんど無い、あるいは、無視できるレベルであることがいえる。

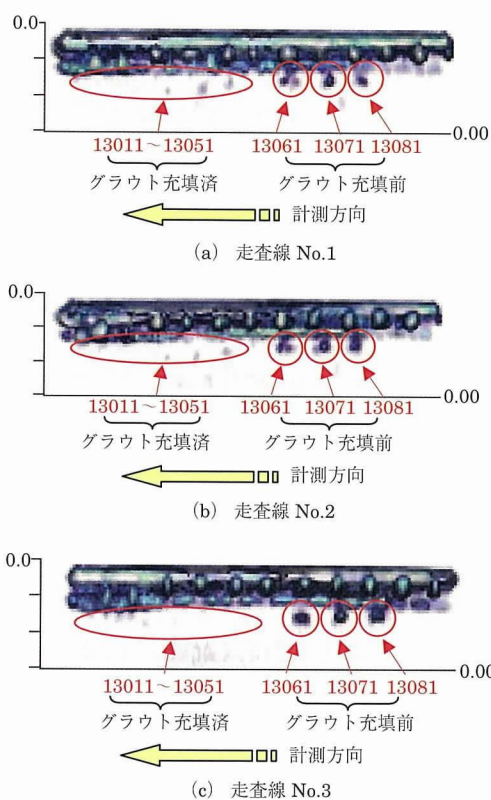
図 - 20 ケーブル横断方向の検査結果

グラウト充填後の検査の計測結果を図 - 20 および図 - 21 に示す。結果ではグラウト充填前は空隙があるため電磁波の反射が大きな影として画像で表示されるが、充填後グラ

ウトが硬化したケーブルには空隙がなく、反射が小さくなり画像表示は小さく（淡く）表示され、充填されていることが確認できる。

ケーブル方向の検査結果とケーブル横断方向の検査結果を比較した場合、明らかにケーブル横断方向の検査結果の方が判定しやすいことから、充填の判定はケーブル横断方向での検査が適していると考えられる。

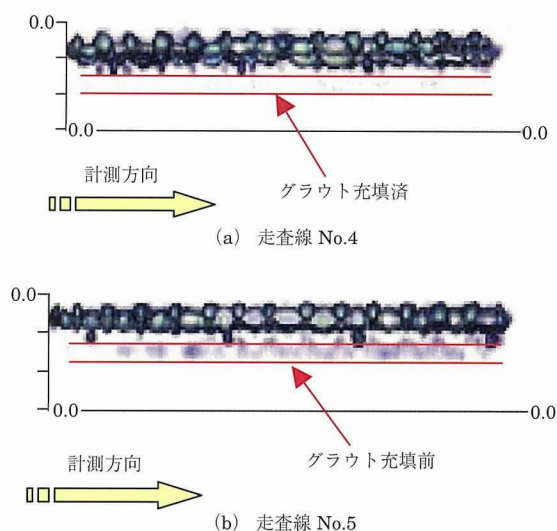
図 - 21 ケーブル方向の検査結果

また、ケーブル方向に計測を行った場合も同様な結果ではあるが、ケーブル横断方向の結果に比較して画像の鮮明度は低い状態であった。

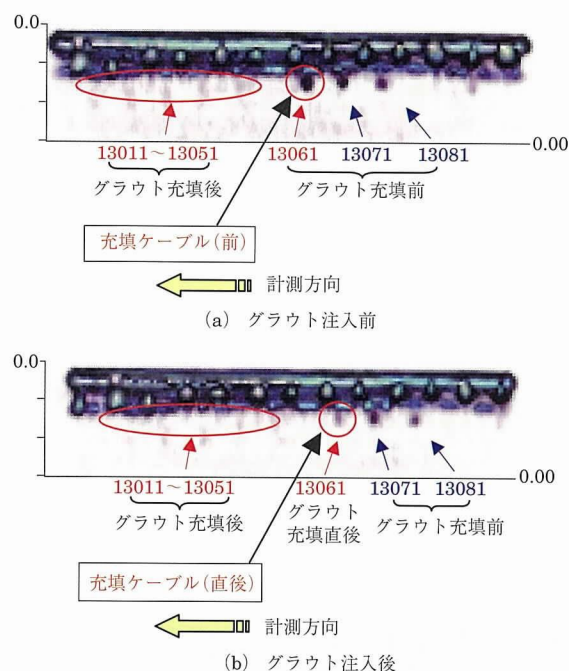
図 - 22 グラウト充填作業時の検査結果

検査はグラウト注入作業を前後して行った。そのため注入されたグラウトは未硬化であり、硬化したものに比べ薄い表示となった。

グラウト硬化後の検査結果に比べ、若干あいまいな部分はあるが、これらの結果から、グラウト作業中の判定も可能であると判断できる。
