# 鎌倉山のPC擁壁

山口 隆裕\*

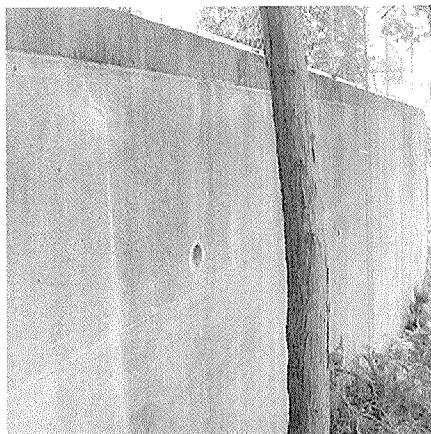
写真-4 2005年8月の状況

写真-4に2005年8月現在の擁壁壁面の状況を示す。30年経過したとは思えないほど壁面には劣化や損傷は無く、ひび割れもほとんど見られなかった。写真-5(a)(b)には、PC擁壁と隣接する擁壁との段差の状況を示す。竣工時にはお互いの壁面に段差は生じていなかったとのことである。このことは、PC擁壁の高機能性の一端を明確に示すものであり、今回の見学においてPC擁壁の土留めに対する信頼度の高さを改めて認識した次第である。

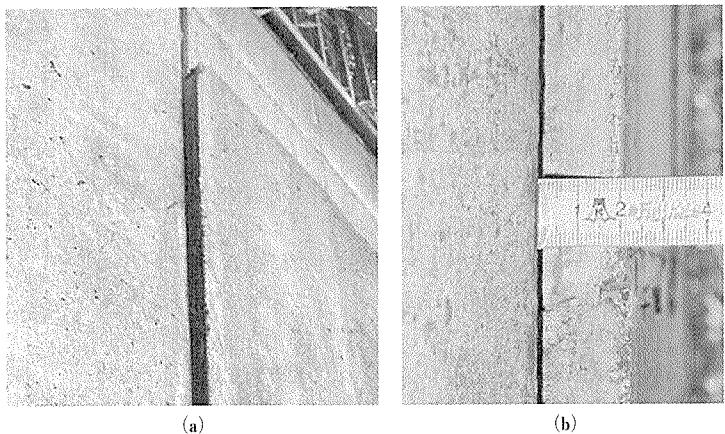
写真-5 隣接地の擁壁との段差
