# 新数久田（しんすくた）橋の調査と補修 — 電気防食工法を用いた補修工事 —

新数久田橋は、沖縄県名護市数久田地内に位置する一般国道 58 号に架かる橋梁で、昭和 50 年に架橋され建設後 31 年を経過したポストテンション方式 PC 単純 T 桁橋である。本橋梁は、海岸線に位置する橋梁であるため、飛来塩分の影響で損傷の進行が速く、昭和 59 年に主桁の保護塗装が施された。さらに平成 3 年には当時損傷の著しかった G6 桁、G7 桁に対し電気防食が試験施工され、同時に、それ以外の主桁には全面再保護塗装が施工された。

平成 18 年から平成 19 年にかけて実施した本工事では、すでに電気防食が実施されていた G6 桁、G7 桁を含めた 14 主桁に外部電源方式の電気防食工法により補修を行った。

本報告は、電気防食が施工されて 15 年が経過した G6 桁、G7 桁の現況調査結果、および主桁への電気防食の施工について報告するものである。

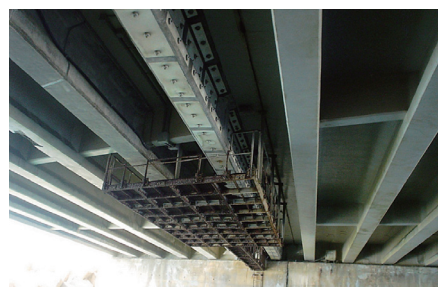
写真 - 2 に施工前の橋梁下面の写真を、図 - 3 に橋梁断面図を示す。本橋は前回の補修において、G6 桁、G7 桁以外の主桁には保護塗装が施されているにもかかわらず、腐食発生限界を超える内在塩分量や写真 - 3、4 に示すような損傷が多く見受けられた。これらを総合的に考え、今後本橋を維持していく最終手段として、電気防食による補修方法が採用された。

写真 - 2 施 工 前

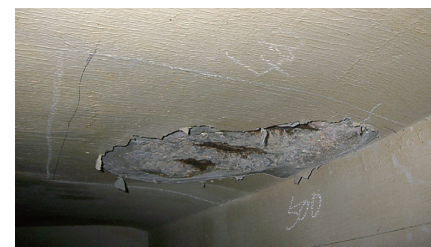
写真 - 4 損傷状況 (はく離: 主桁上フランジ)

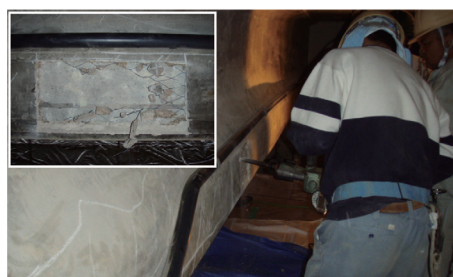
オーバーレイモルタルの浮き部と健全部の 2 箇所をはつり取り（写真 - 5）、陽極の健全性を確認した。オーバーレイモルタルが広範囲に浮いているものの、主桁およびチ

写真 - 5 オーバーレイモルタルはつり状況

タンメッシュ陽極に損傷などは見られなかった。

G6桁に適用しているチタンメッシュ陽極方式は、オーバーレイモルタルの浮きが下フランジに見られるものの、電位測定においては防食基準<sup>1)</sup>（電位変化量 $\geq 100\text{ mV}$ ）を満足していた。しかし、使用しているリボンメッシュ陽極の耐用年数は40年であるが、照合電極の動作不良箇所も見られ、直流電源装置および配線・配管もすでに耐用年数を越えていることから、今回の施工時にオーバーレイモルタル、陽極、照合電極、配線・配管材を撤去し、新たに電気防食を施工することが今後の維持管理上、有効と判断した。

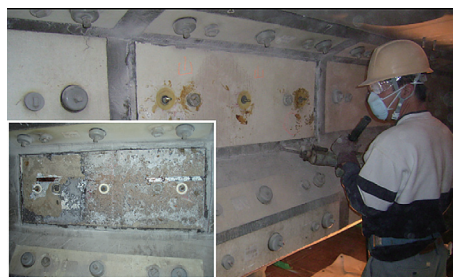
ウェブおよび下フランジの 3 パネルを解体し（写真 - 6）、バックフィルおよび亜鉛陽極の残存状況を目視で確認した。バックフィル材はいまだ適度な湿り気を有しており、主桁に損傷は見られなかった。表 - 2 に亜鉛シートの消耗状況を示す。3 パネルとも 71 ～ 77 % 程度消耗しており、とくに下フランジの消耗が著しかった。

写真 - 6 亜鉛シート撤去状況

G7桁に適用している亜鉛シート方式の電気防食は、通電期間約14.7年を経過しているが、目視調査においても異状はなく、また電位測定においても防食基準（電位変化量 $\geq 100\text{ mV}$ ）を満足していた。亜鉛陽極の消耗質量は、当初の計画耐用年数である15年間を満足しているものの、消耗率が80%に近いことから、現状は陽極が寿命の末期にあると判断した。よって、G6桁と同様に亜鉛陽極、照合電極、配線・配管材を撤去し、新たに電気防食を施工することが今後の維持管理上有効と判断した。

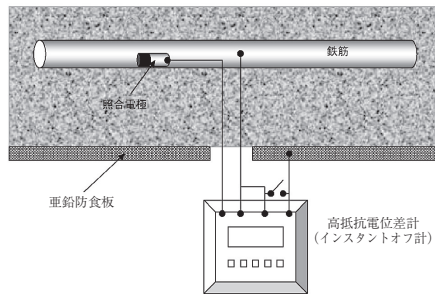
図 - 5 鉄筋電位測定要領

結果を示す。照合電極の経年劣化により測定値に異常が見られる2箇所（－表記）を除いて、G6桁、G7桁ともに電気防食の防食規準である100 mV以上<sup>1)</sup>の復極量を確保できていることを確認した。

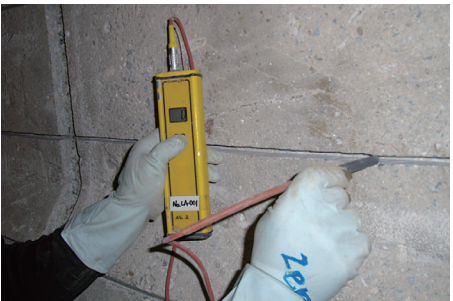
施工上の留意点としては、溝幅が小さいため、溝深さの確認と溝内部の点検が目視では困難であった。これに対しては、定尺棒での深さ確認、金属探査、および磁石を使用

して入念な点検で対応した。写真 - 10 に金属探査状況を示す。

写真 - 10 溝内部の金属探査状況

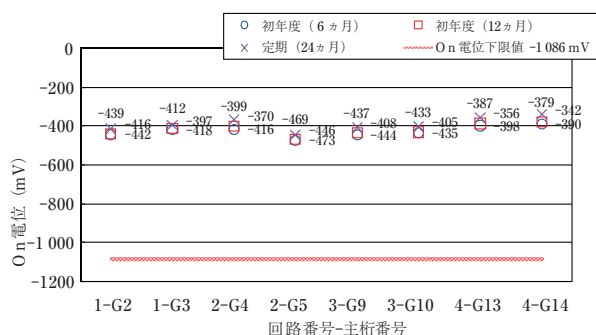
図 - 9 オン電位

通電中のオン電位を測定した。図 - 9 に測定結果を示す。鋼材の水素脆化を防止する電位管理値  $-1.086 \text{ V}^{1)}$  (vs 二酸化マンガン電極基準) より貴な電位であることを確認した。

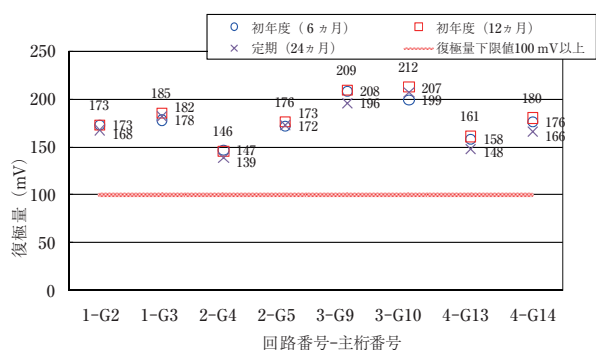
図 - 10 復極量

インスタントオフ電位と通電停止後24時間後のオフ電位の差（復極量）を測定した。図 - 10 に測定結果を示す。防食規準の  $100 \text{ mV}^{1)}$  を確保していることを確認した。
