平成 23 年東北地方太平洋沖地震被害調査報告

— 土木施設関係の被害概況 —

国土交通省国土技術政策総合研究所・独立行政法人土木研究所緊急調査団

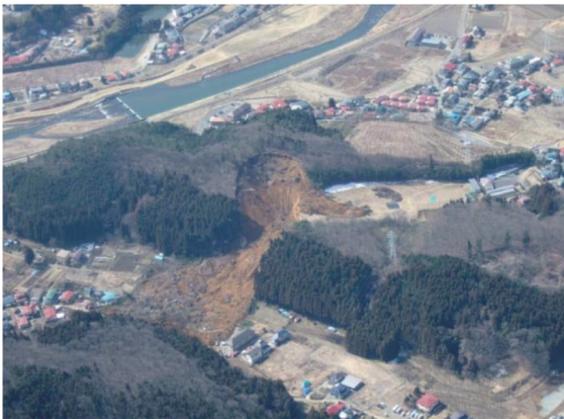
土砂災害による被害が大きかった福島県白河市周辺での現地調査の概要を以下に示す。白河市葉ノ木平地区では、幅約70m、長さ約160mの地滑りが発生し、土塊が流動化して広がり（幅約120m）、甚大な被害（死者13名）をもたらした。土塊の最大の移動距離は約120mとみられる（写真-1）。また、白河市岡ノ内地区では、幅約50m、長さ約100mの地滑りが発生し、土塊が30m程度流動化して被害（死者1名）をもたらした。両地区とも地滑り発生箇所の地質は風成火山灰層で、土塊は乱された状態で流動化している。上記以外でも山腹斜面や段丘、盛土部の一部において斜面崩壊・地滑りが発生している。今後、土砂災害が発生した箇所の特徴や流動化した地滑りのメカニズム等を明らかにするには、さらなる調査が必要であると考えられる。

写真 - 1 白河市葉ノ木平地区

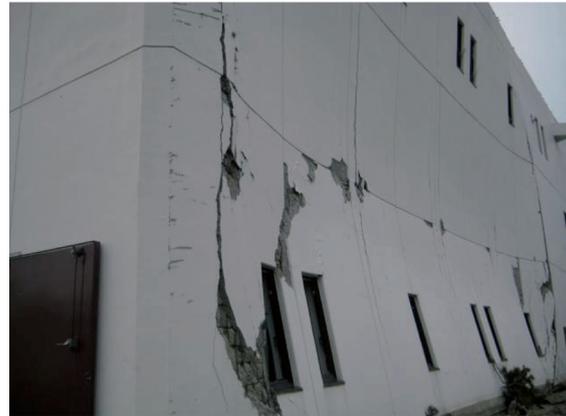
南蒲生浄化センター（仙台市宮城野区）は、仙台市域の7割の汚水を処理する市の基幹処理場である。海域に面していることから津波により設備の大半が壊滅的な被害を受け、現在は簡易処理（沈殿処理+消毒）および仮設遠心脱水機による汚泥処理で応急対応している（写真-2）。

写真 - 2 南蒲生浄化センター（仙台市）の被災状況

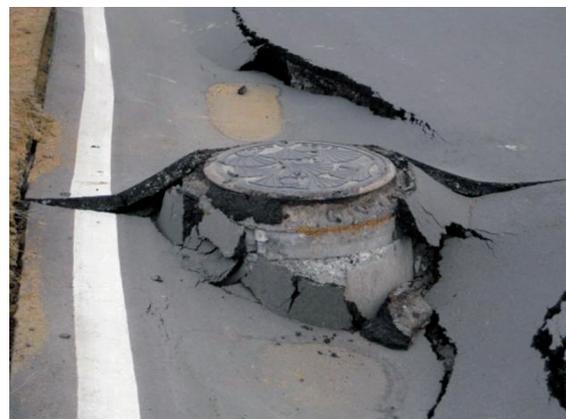
震度7を観測した栗原市は、平成20年岩手宮城内陸地震（震度6強）でも大きな被害を受けており、今回の地震でも広い範囲で被害が生じた。同市築館地区では、液状化対策未施工箇所で見られたものの（写真-3）、前回地震で埋戻し部の沈下やマンホールの隆起が生じ、液状化対策を施工し復旧した箇所においては、今回の地震での被害は軽微であり、復旧時の対策工法が有効であったと考

写真 - 3 栗原市のマンホール被災状況

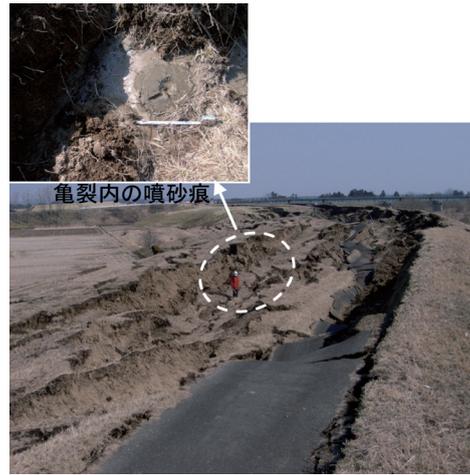
堤防が大きく変形した区間におおむね共通する被災形態は、堤防天端とのり肩部周辺の陥没、のり尻部の側方への移動・変形、それらに伴う堤防縦断方向へ伸長するクラックの発生であった（写真-4）。クラック内に見られる高含水の土砂の噴出痕は、小段上、のり尻部などでも見られ、大規模な堤防被害を生じさせた原因として、堤体下部の液状化、基礎地盤の液状化、それらの複合要因が考えられた。

写真 - 4 地震動による天端の沈下と縦断クラックの発生（鳴瀬川左岸 30 kp 付近）

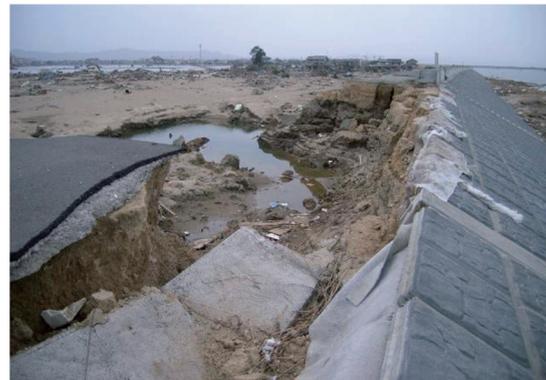
②河口部の海岸堤と繋がる隅角部とその周辺区間、および③河道が湾曲しているなどのため河口から遡上してくる津波に対して川側のり面が向かい合う形になる区間のいずれかの一部であった。また、堤内側への越水流れによると推定される堤体の侵食や基礎地盤の洗掘（落堀の形成）は、写真-5に一例を示したように堤体断面を大きく減じることから、破堤に次いで程度の大きな被災の一形態と考えられる。このような地点では、痕跡水位から堤防天端で最大1m程度またはそれ以上の冠水が生じたと推察される。このような強い越流を受けながら破堤に至らなかった要因については、図-2に模式的に示すような堤内側の水位の急上昇が考えられる。そのほか、津波の河道内遡上

写真 - 5 越水による侵食と落堀の形成（阿武隈川河口付近右岸）

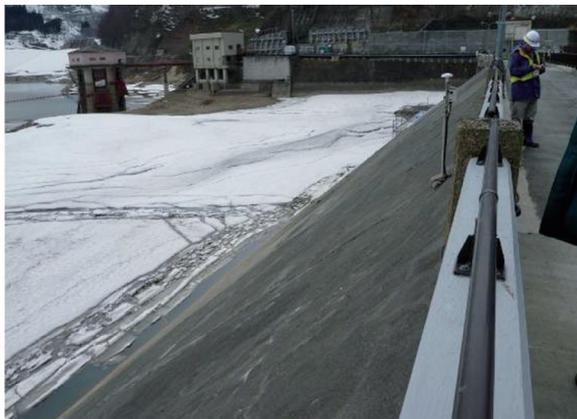
石淵ダム（写真 - 6）では地震発生後、河床部の漏水量が約2000 l/min から約3000 l/min に増加したと報告されていたが、その多くが、漏水量計測水路部に大量に付着した藻によるせき上げによることが判明した。また、ダム最大断面付近の天端の沈下は1 cm程度と小さいものであった。さらに、上流側遮水壁の損傷も見あたらず、ダムの安全性に問題はないものと判断された。

写真 - 6 損傷の見られなかった石淵ダムの上流側遮水壁

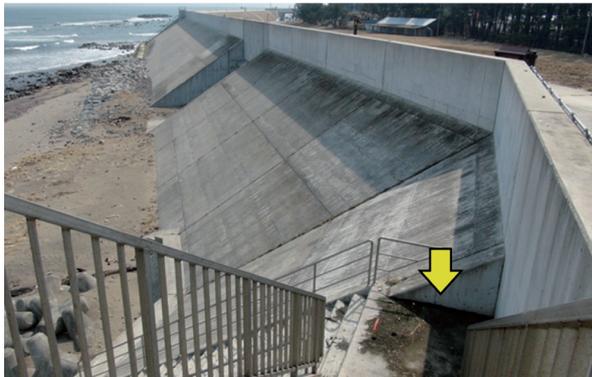
平内地区海岸（岩手県洋野町）では堤防表法面に津波痕跡が見られたが、背後地への越流の痕跡はなかった。明治三陸津波（明治29年）を想定した天端高で整備されたことで津波被害が阻止された（写真 - 7）。

写真 - 7 堤防の表法面に残された津波痕跡

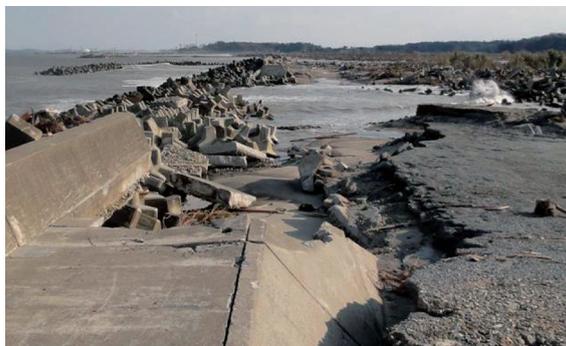
仙台湾南部海岸（宮城県山元町）では、堤防が全壊し、海岸線が大きく後退した（写真 - 8）。蒲崎海岸（宮城県岩沼市）では堤防が残存したものの、天端から裏法面にかけての被覆が破壊され、背後では越流による洗掘が生じた（写真 - 9）。

写真 - 8 堤防の全壊と海岸線の後退

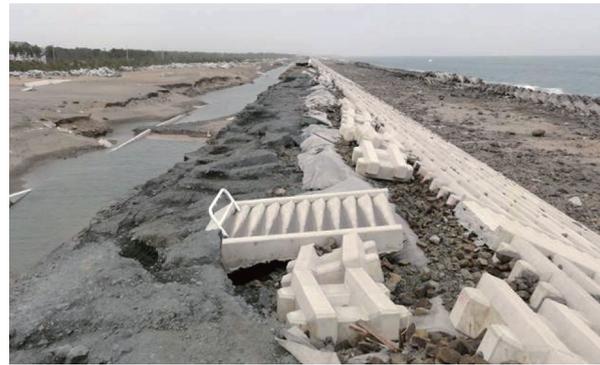
写真 - 9 堤防裏法面の損傷と背後の洗掘

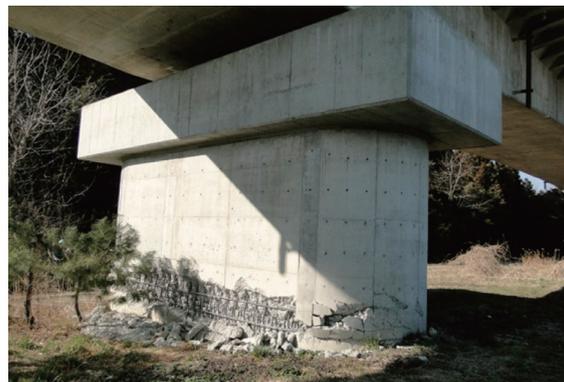
地震動による被害については、兵庫県南部地震以降に改訂された平成8年道路橋示方書による橋梁やこれに準じて耐震補強が行われた橋梁では、落橋が危惧されるような致命的な被害は確認されていない。一方で、耐震補強が施されていない橋梁には、RC橋脚の軸方向鉄筋段落し部の損傷（写真 - 10）、支存取付け部の損傷（写真 - 11）、桁端部の損傷、鋼橋における上横構の損傷（写真 - 12）など、これまでの大規模な地震においてもみられた損傷が確認された。

写真 - 10 RC橋脚の軸方向鉄筋段落し部の損傷

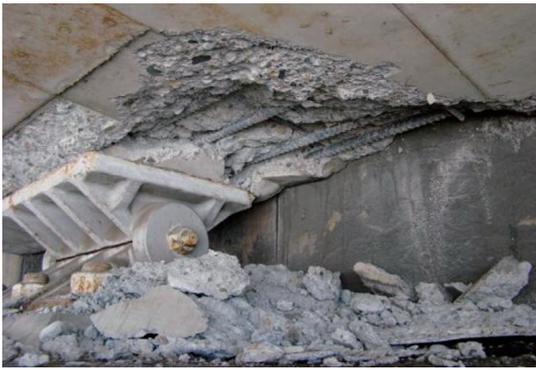
写真 - 11 支承が取り付けく上部構造 (RC 中空床版) の損傷

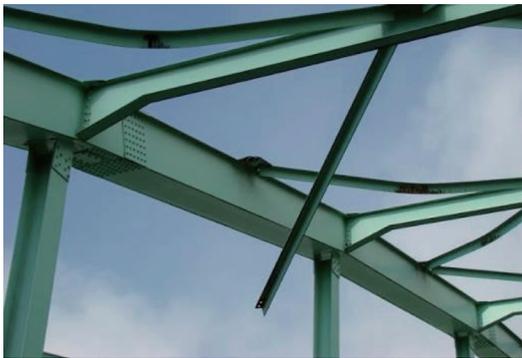
写真 - 12 鋼ランガーアーチ橋の上横構の損傷

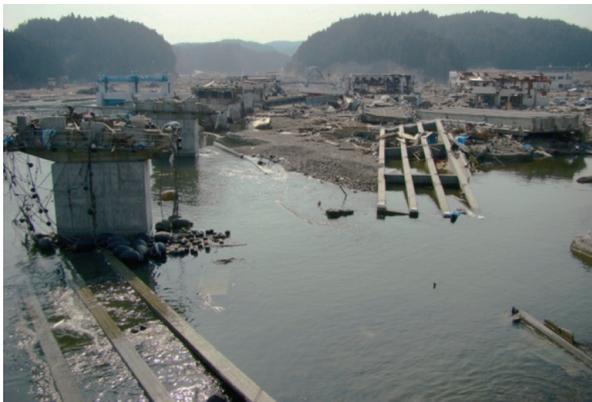
津波の影響による被害については、沿岸部の道路橋において東北地方から関東地方にかけて広範囲で生じた。主たる被災モードとしては①上部構造が流出（写真 - 13）、②橋台背面土が流出（写真 - 14）、③下部構造（橋脚）が流出（写真 - 15）および④橋脚周辺や基礎の洗掘が確認された。また、道路橋は流出を免れたが側道橋（歩道橋）が流出したケースも数橋でみられた。一方で、上部構造まで津波により浸水した道路橋でも、流出していないも

写真 - 13 上部構造の流出状況

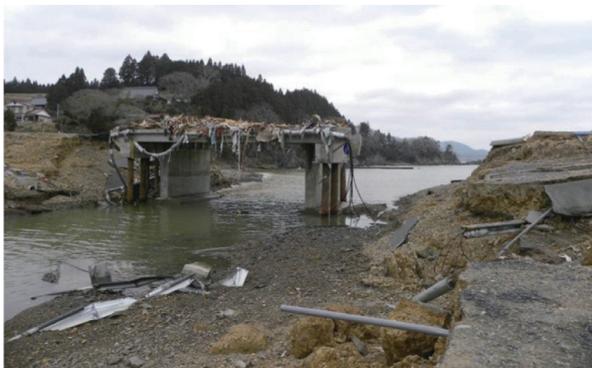
写真 - 14 橋台背面土の流出状況

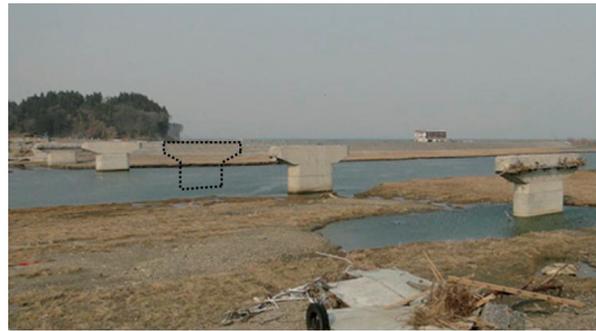
写真 - 15 上部構造および下部構造 (橋脚) の流出状況 (破線部は流出した橋脚があった位置)

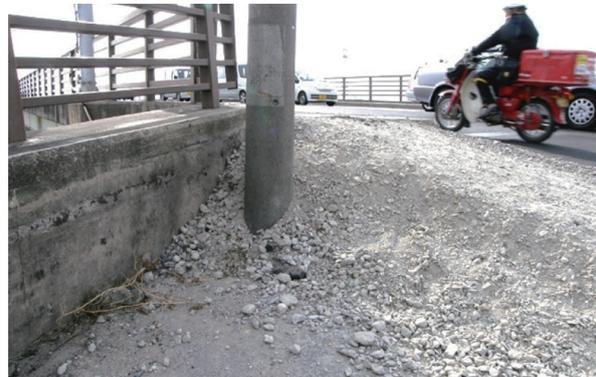
液状化の影響による被害については、周辺地盤の沈下による段差が確認された事例 (写真 - 16) があるが、橋の構造本体には安全性に影響を及ぼすような損傷は現時点では確認されていない。

写真 - 16 周辺地盤が液状化橋台取付け部に生じた段差 (50 cm 以上)

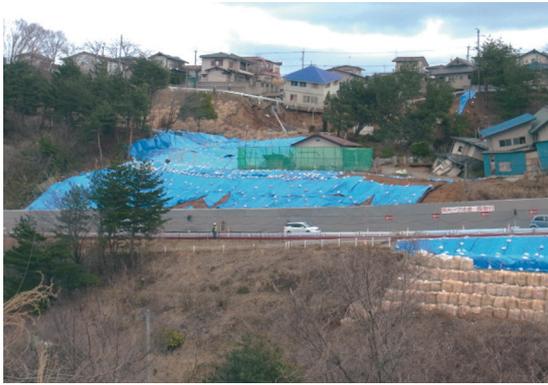
写真 - 17 現地全景 (旧道側より撮影)

道路からの高さ約 20 m 付近の民地 (住宅地) 斜面 (谷埋め盛土) が崩壊し、道路全幅 (上下線計 4 車線) に崩壊土砂が堆積した。崩壊土砂は約 11 000 m³、崩壊頭部は道

路から水平距離約 100 m、道路部の堆積幅は約 100 m であった (写真 - 17)。

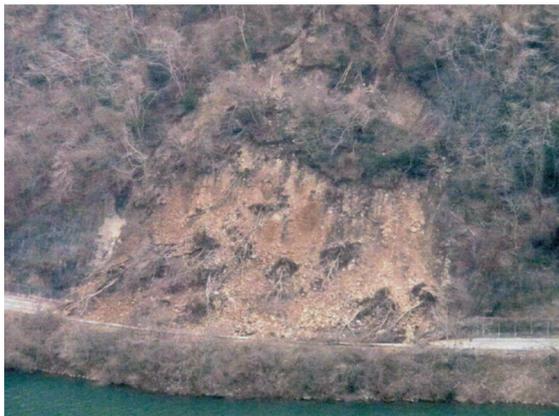
写真 - 18 現地全景 (仙台河川国道事務所提供)

北上川沿いの国道 45 号の上方斜面 (下部にモルタル吹付けあり) が幅約 100 m × 高さ約 70 m の範囲で崩壊し、上下線計 2 車線に堆積した (写真 - 18)。崩壊土砂体積は不明であるが、崩壊土砂は岩石混じり土砂 (岩石の最大径約 2 m) であった。

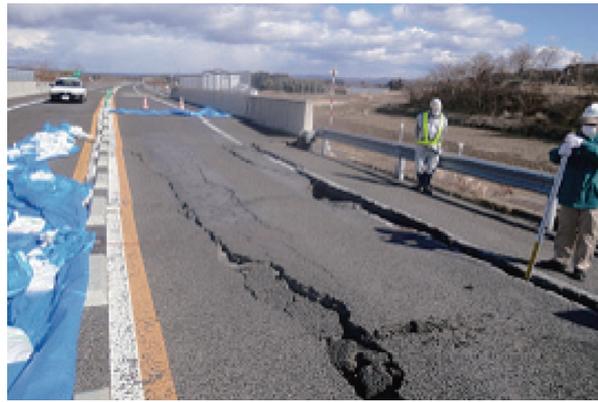
地盤改良が行われていない橋台盛りこぼし部が、道路横断方向に滑りを起こした。この滑りに伴い、橋台背面側の盛土区間約 30 m において、上り線側の路肩が 50 cm 程度沈下し、路面に最大 30 cm 程度のクラックが道路縦断方向に数列入った (写真 - 19)。

写真 - 19 上り線の路面被害状況
