東日本大震災と港湾施設

岩波 光保*

本稿では、2011年3月11日の東北地方太平洋沖地震とこれによって発生した巨大津波について、港湾における観測結果を概説するとともに、防波堤、岸壁、栈橋に代表される港湾施設の被害状況を取りまとめた。また、港湾施設のうちプレストレストコンクリート（PC）構造が採用されているPC栈橋およびPCポンツーンの被災状況についても紹介した。さらに、今後の港湾施設の復旧にあたっての基本的な考え方を示すとともに、技術者が今後取り組むべき課題をまとめた。

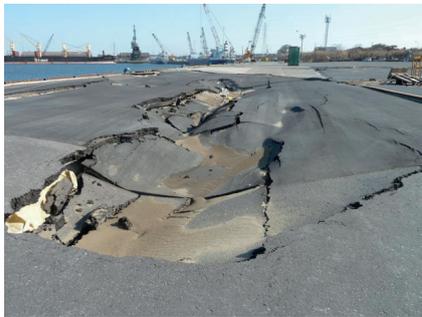
写真 - 1 は、重力式係船岸の背後地盤の液状化によってエプロンが陥没したケースである。このような液状化による被害は宮城県以南で多く発生した。写真 - 2 は、鋼矢板式係船岸の前面鋼矢板の継手が外れ、矢板壁が崩壊したケースである。一般に、地震動による被害のみでは、このような破壊形態とはならない。この事例では、地震動によって鋼矢板の損傷やエプロンの破損が生じたところに、

写真 - 1 重力式係船岸背後の陥没

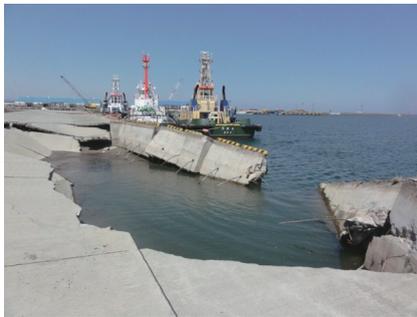
津波による揚圧力や掃流力が作用したものと推察されており、典型的な地震と津波による複合災害といえる。写真 - 3 に、岸壁背後の上屋の被害状況を、写真 - 4 に、背後地でのコンテナ散乱状況を示す。これらは、津波による被害である。

写真 - 2 矢板式係船岸の崩壊

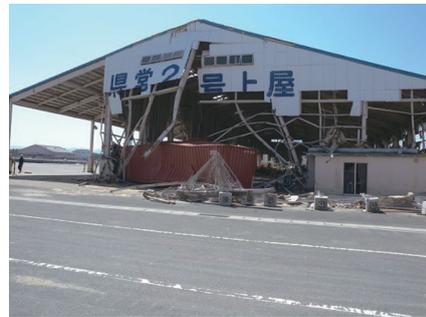
写真 - 3 上屋の損傷

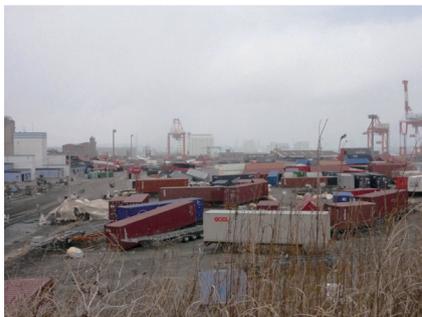
写真 - 4 コンテナの散乱状況

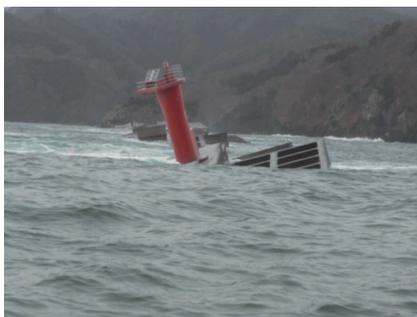
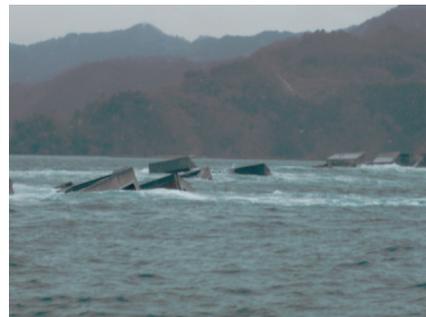
写真 - 5 および写真 - 6 に、北堤と南堤の被災状況を示す。南堤の 22 函のケーソンのうち、開口部側から 10 函

写真 - 5 防波堤の被災状況

写真 - 6 防波堤の被災状況

はほとんど移動していなかったが、それよりも陸側のケーソンについては水没していた。北堤の44函については、一部で原形をとどめていたが、ほとんどのケーソンが移動あるいは水没していた。また、開口部潜堤を構成するケーソンについても、ほとんどがマウンドから港内側に転落していた。これらのケーソンの移動の原因としては、津波により港内外に発生した巨大な水頭差（約9.5m）によるものに加えて、ケーソン目地部やマウンド中に作用した速い流れによってマウンドが洗掘を受けたことなどによるものであると推察されている¹⁾。

防波堤や防潮堤などの防災施設にレベル2津波が作用した場合、構造物に壊滅的な被害が生じてはならない。損傷が生じたとしても、津波の威力を軽減する機能は保ち続け、被災後の復旧が容易に行えるように設計しておく必要がある。このためには、構造物に「粘り強さ」が求められる。設計以上の外力が作用したときに、構造物がどのように破壊するのかをあらかじめ把握しておき、壊滅的な損傷に至らないための対策を今回の被災原因究明を踏まえて講じておく必要がある。たとえば、防波堤の内側に作用した流れによるマウンド洗掘が原因と考えられる被災事例対策としては、防波堤の港内側のマウンド上への腹付け石やコンクリートブロックの設置などの洗掘対策を講じて、ケーソン本体の移動を制限することが考えられる。ただし、この場合でも、作用する外力とケーソン本体の移動・沈下の関係を定量的に明らかにしておくことが必要である。さらに、ケーソン本体の移動を制限した場合には、マウンドや支持地盤に大きな反力が発生するだけでなく、ケーソン本体にも大きな波力が持続的に作用することとなる。したがって、水工学に基づく検討だけでなく、地盤工学や構造工学などに基づく検討も同時に必要となり、これまで以上にさまざまな分野の土木技術者の叡知を結集しなければならないと考えている。

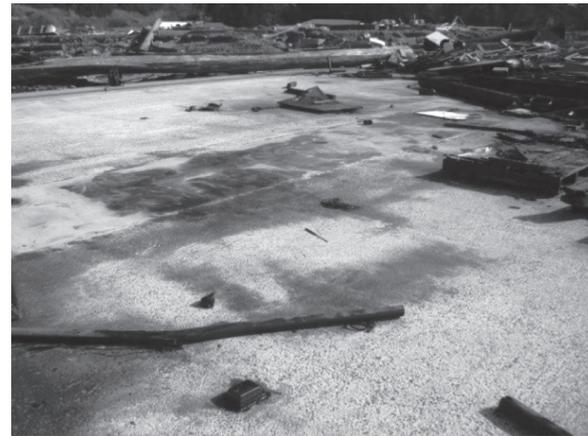
今回の震災で被害を受けた港湾には、PC 栈橋やPC ポンツーンなどのPC 構造物が存在している。大船渡港の永浜地区にあるPC 栈橋（水深：-13m）は、図-6に示すように、上部工については、法線平行方向に配置した3列の受け梁にPC ホロー桁を法線直角方向に2列配置しており、下部工については、斜め組杭式となっている。写真-7に示すように、栈橋法線に異状は見られず、PC ホロー桁と受け梁の接合部においても、地震動による慣性力や津波の揚圧力によって損傷の発生が懸念されたが、写真-8に示すように、上部工コンクリート上面にひび割れなどの損傷は認められなかった。上部工下面や鋼管杭の状態

写真 - 8 PC 栈橋の上部工上面の状況

について詳細に調査する必要があるものの、PC 栈橋の高い耐震性と耐震設計の妥当性が検証される結果となった。

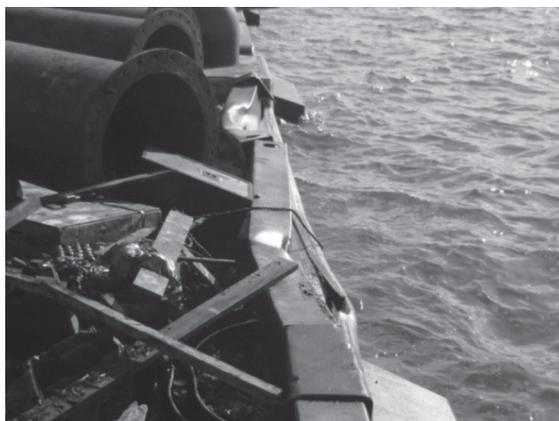
写真 - 7 PC 栈橋の法線

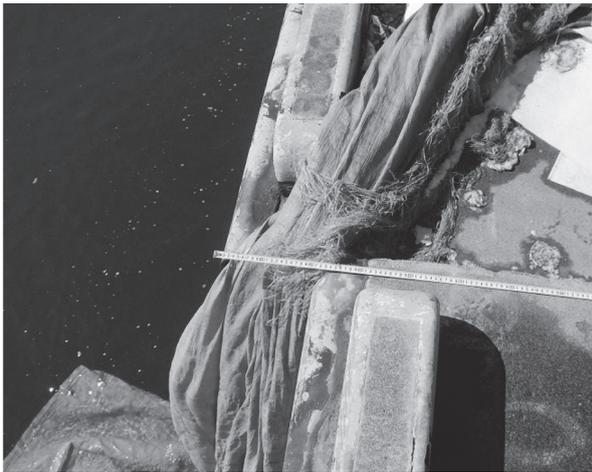
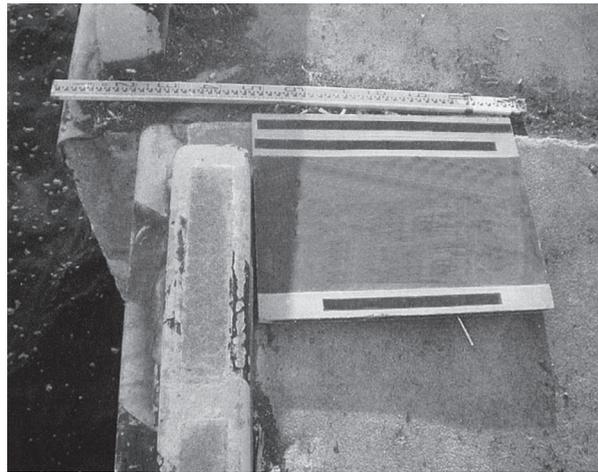
写真 - 9 岸壁法線の凹凸

(a) 地震後

(b) 地震前

平時にはその存在すら忘れてしまいそうであるが、いざというときに初めてその機能を発揮することが求められる。このような施設の機能をいかに発揮させるためには、いわずもがなではあるが、その計画・設計・施工を適切に行うとともに、適切な維持管理による防災機能の確実な保証が重要である。写真 - 9に、ある重力式係船岸のブロック間の目違いの発生状況を示す。(a)は、今回の地震直後に撮影されたもので、これによれば、今回の地震によりケーソンが20 cm程度移動したのではないかと推測される。一方、(b)は、(a)と同一箇所でも6年前に撮影したものである。これによれば、この目違いは今回の地震によって発生したものではなく、地震前から発生していたものであることが容易に判断できる。このような維持管理データを確実に記録・保存しておくことで、地震や津波の後の判断を的確に行えることとなる。また、定期的な点検診断を確実に行うことで、既存施設の防護機能が評価されるため、安全安心の担保にもつながる。
