# 東北地方太平洋沖地震による プレストレストコンクリート橋の被災状況

諸橋 明\*1・眞玉 英夫\*2

キーワード：東北地方太平洋沖地震、東日本大震災、津波被害

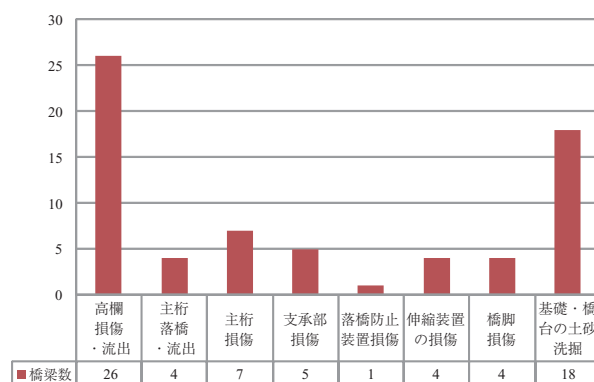
図 - 3 津波の影響を受けた PC 橋の被災状況内訳

- ・津波の影響を受けた 28 橋のうち、高欄が損傷・流出しているものが 26 橋であり、大半が橋面を越える高さの津波を受けたものと考えられる。
- ・主桁が落橋・流出したものが 4 橋あり、すべてプレテンもしくはポステンの単純 T 桁である（プレテンホール桁は落橋していない）。
- ・支承部損傷 5 橋のうち、4 橋は落橋した PC 橋である。
- ・伸縮装置損傷の 4 橋は、すべて落橋した PC 橋である。
- ・落橋防止装置は 16 橋に設置されているが（耐震補強工事により設置されたものもあると考えられる）、損傷したものは 1 橋である（落橋した歌津大橋）。後述する沼田跨線橋は落橋したにもかかわらず、落橋防止装置の損傷が無い。
- ・基礎下面、橋台背面土砂の流出は、津波の影響を受けた PC 橋の約半分の 18 橋で発生しており、このうち 3 橋が落橋している。

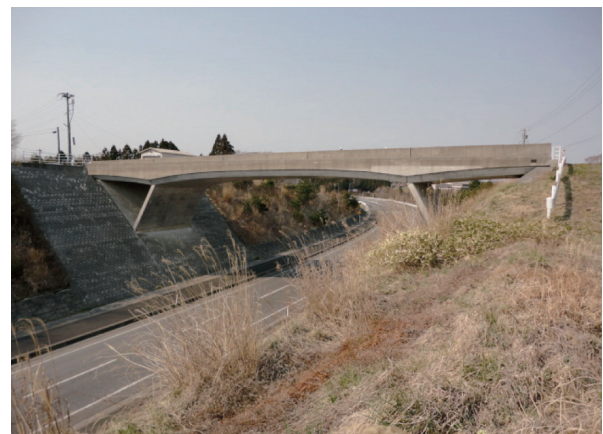
調査した PC 橋は、橋脚の耐震補強や落橋防止装置の設置などが大半において実施されており、その効果で、震度 6 の地震を受けながらも被害が軽微であったものと考えられる。写真 - 1、2 は、震度 6 弱を受けた斜πラーメン橋である。橋体はいたって健全であったが、橋台背面に大きな段差（15 cm）が発生した事例である。この段差は、調査橋梁のなかで最大のものであり、上述の 25 % で発生した橋台背面の沈下は、これより軽微なものである。

写真 - 1 橋面背面の段差が発生した PC 橋（全景）

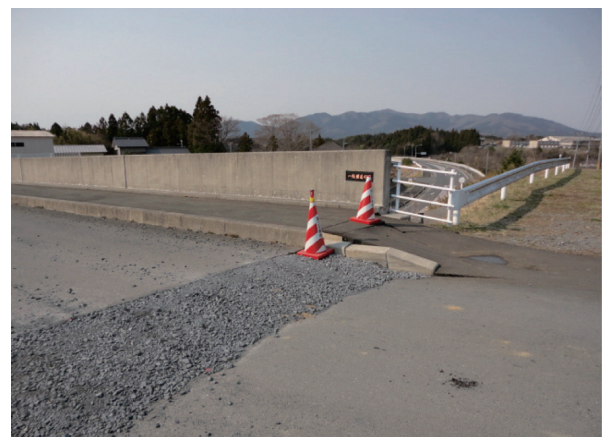
写真 - 2 段差の発生状況（15 cm）

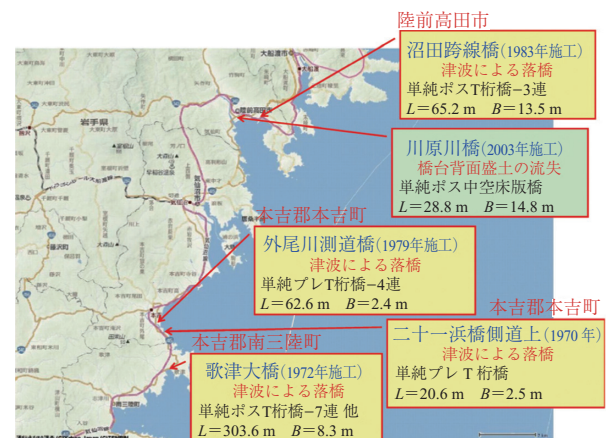
図 - 7 南三陸地区における国道 45 号の PC 橋の被災状況

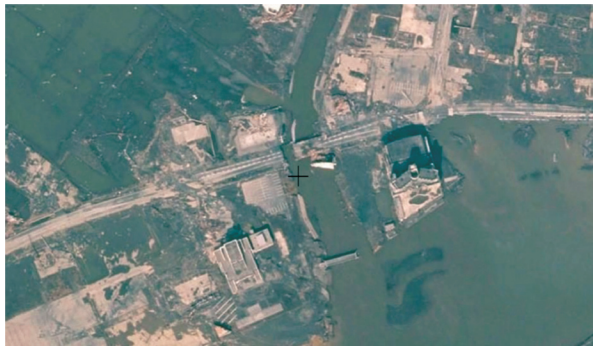
河口付近に位置した（写真 - 3）場所打ちの PC 単純中空床版橋である。主桁の流出は免れたものの、片側の橋台

写真 - 3 被災直後の川原川橋（航空写真）<sup>1)</sup>

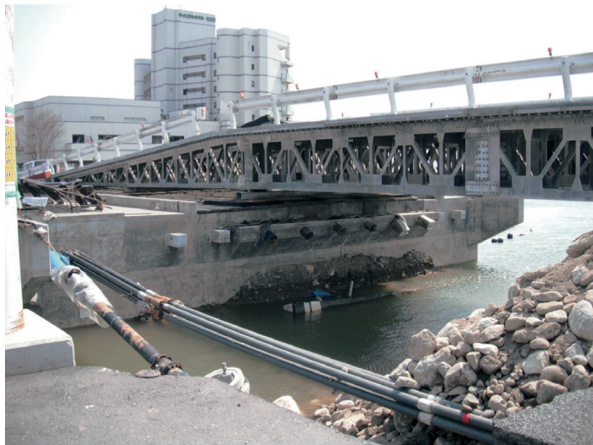
背面の土砂が流出し、交通の遮断を余儀なくされた。写真 - 4 に橋台背面の状況を示す。地震発生から1カ月後であった調査時点では、残った主桁上面を利用して仮橋が設置されており、応急復旧が完了し車両の通行が可能となっていた。

写真 - 4 橋台背面の土砂流出（川原川橋）

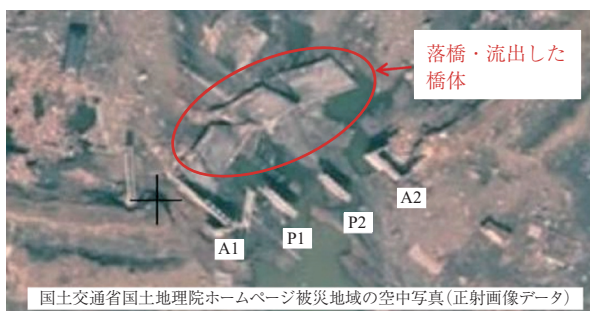
ポストテンション T 桁の単純桁 3 連から構成される PC 橋である。津波により、全径間の主桁 3 連が上流側に流出、落橋した（写真 - 5）。調査時点では、2 連がすでに解体され、1 連が落橋したまま（写真 - 6）であったが、主桁には大きなひび割れなどは見られなかった。

写真 - 5 被災直後の沼田跨線橋（航空写真）<sup>1)</sup>

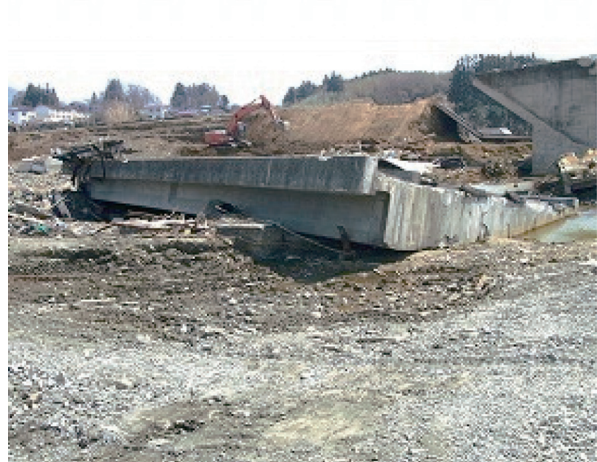
写真 - 6 落橋状況（沼田跨線橋）

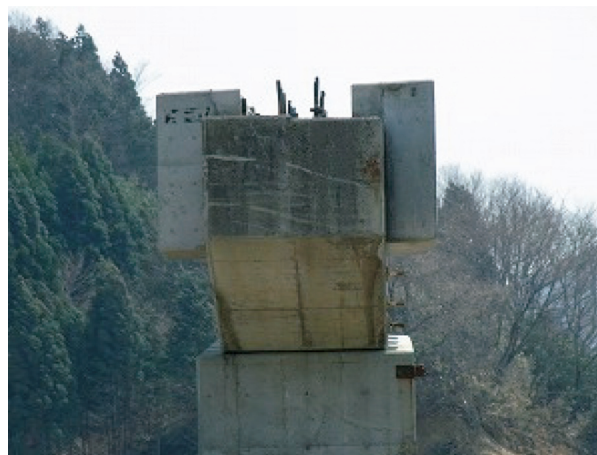
各橋脚、橋台に設置されている落橋防止装置はほとんどが損傷しておらず、橋脚天端のアンカーバーはほぼ直立状態で現存している（写真 - 7, 8）。T 桁格子構造の下面開口の影響により、津波の流れ、巻き込み、浮力、そして下部工壁体に衝突した津波の反射波がさらに揚力となって主桁

写真 - 7 落橋防止構造（沼田跨線橋）

に作用した可能性が考えられる。橋梁架橋位置（橋脚）の  
高さ、津波の高さ、速度、主桁断面形状、津波の入射角と  
下部工設置角度（斜角）などの要因が複雑に影響し合い、  
主桁を垂直に浮き上がらせたものと想像される。

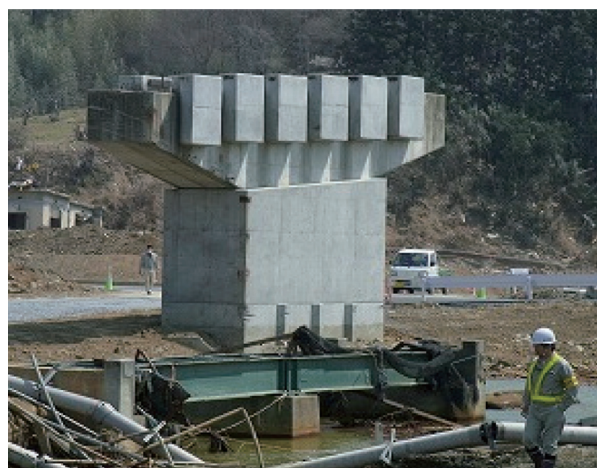
写真 - 8 アンカーバー（沼田跨線橋）

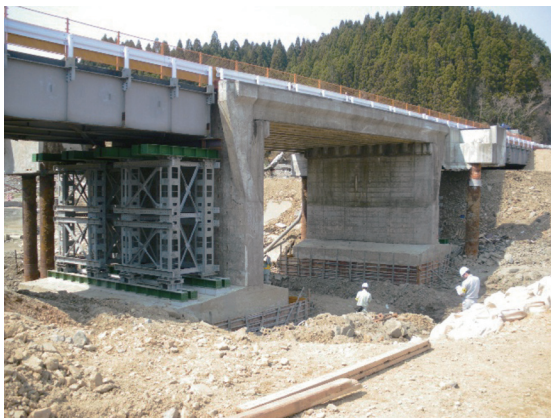
- ・二十一浜側道橋（上り線）：フーチング下面土砂の洗掘。  
上部工主桁落橋・流出（写真 - 9）。
- ・二十一浜橋：橋台背面土砂流出。フーチング下面の土砂  
洗掘（写真 - 10）。上部工主桁は被害無し。
- ・二十一浜側道橋（下り線）：フーチング下面土砂洗掘。  
上部工主桁は被害無し。

写真 - 9 主桁の落橋（二十一浜橋、手前の上り線）

海側に位置する側道橋上り線は、片側の橋脚が無く、残  
った橋脚はフーチング下面土砂が洗掘され鋼管杭が露出し  
ている状況であった。のちに得た情報によると、被災直後  
は、下部工は両方とも残っていたとのことである。調査時  
に無くなっていた片側の橋脚および鋼管杭は、応急復旧作  
業時に撤去されたものと考えられる。また、上部工主桁は

見あたらず、海側に流出したものと考えられる（残ってい  
て撤去されたのであれば近辺に残っていると思われるた  
め）。

また、落橋した T 桁は裏返しになった状態であった。  
これは、後述するポステン T 桁が落橋した歌津大橋など  
と同様であり、中空床版橋と比べて断面図心が上方にある  
ことに起因するものと考えられる。

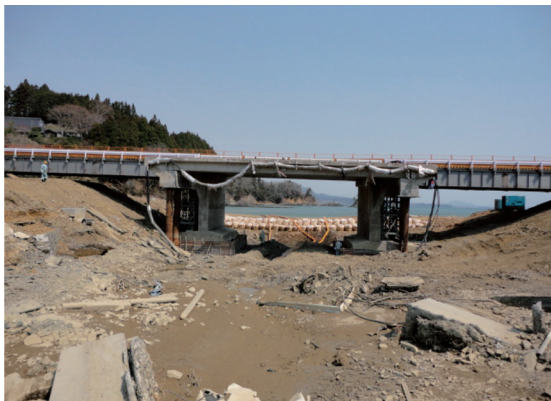
写真 - 10 橋台背面土砂の流出（二十一浜橋）

調査当日は、土砂が流出した車道部の橋台背面に仮設桁  
が設置され応急復旧が完了していた。

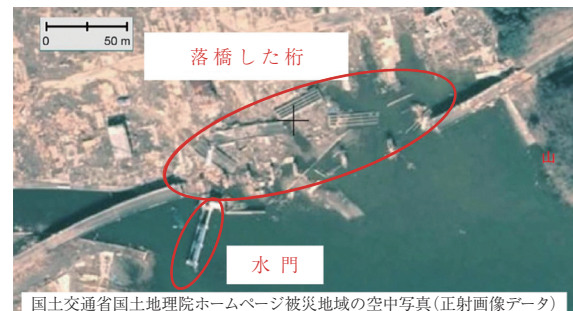
ポストテンション単純 T 桁 2 連、プレテンション単純 T  
桁 5 連、ポストテンション単純 T 桁 5 連から構成される  
PC 橋である。両端部の各 2 連を残し、プレテンション単  
純 T 桁 5 連、ポストテンション単純 T 桁 3 連が流出、落  
橋した（写真 - 11、図 - 8）。調査時点では、復旧作業は  
進んでおらず、落橋した主桁はすべてそのままの状態で放  
置されていた。

写真 - 11 被災直後の歌津大橋（航空写真）<sup>1)</sup>

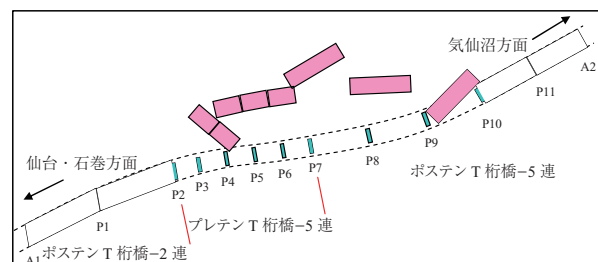
図 - 8 被災状況平面図（歌津大橋）

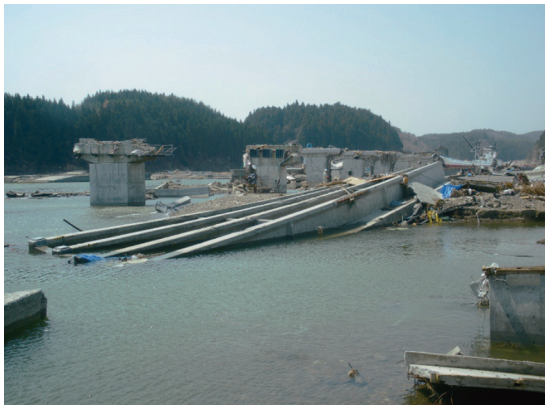
ポストテンション T 桁は上下裏返しで落橋しているの  
に対し（写真 - 12）、プレテンション T 桁は上下そのまま  
落橋している（写真 - 13）という特徴がある。これは、  
ポストテンション T 桁は、下面の開口深さが大きく、主  
桁重心が高いことに起因しているものと考えられる。また、  
沼田跨線橋と同様に上揚力に対する連結装置が無い

写真 - 12 ポストテンション T 桁の落橋状況（歌津大橋）

め、主桁が浮き上がり、落橋防止装置を越えて流出したと思われる。

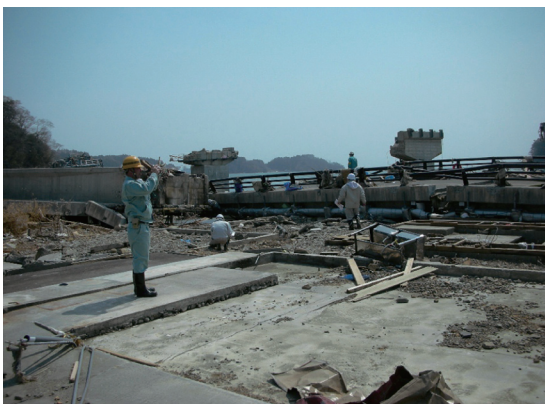
写真 - 13 プレテンション T 桁の落橋状況（歌津大橋）

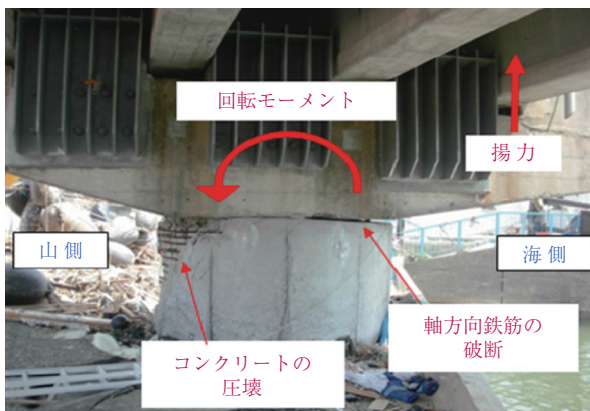
写真 - 14 は、落橋しなかったポストテンション T 桁とそれを支持する橋脚である。この箇所は、海側に水門があり津波の流速が減じられたため、落橋を免れたものと思われる。しかしながら、海側の主桁に揚力が作用したため、主桁に橋軸直角方向の回転が発生し、橋脚軸方向鉄筋の破断とコンクリートの圧縮破壊が生じている。この影響により、残存した主桁には大きなねじりモーメントが作用し、せん断ひび割れが生じている（図 - 9）。

写真 - 14 橋脚の被災状況（歌津大橋）

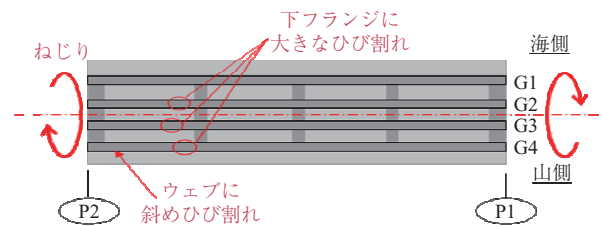
図 - 9 残存した主桁のひび割れ（歌津大橋）

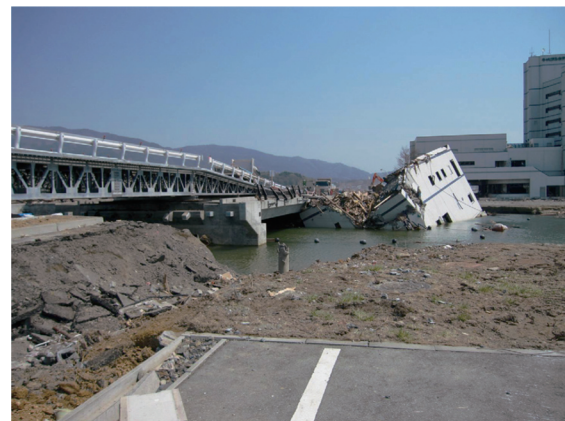
写真 - 15 川原川橋

橋台背面土砂が流出した前述の川原川橋は、漂流した RC 造建物が側面から激突している。にもかかわらず、主桁は残存しており、PC 構造物の強靱さを示している（写真 - 15）。

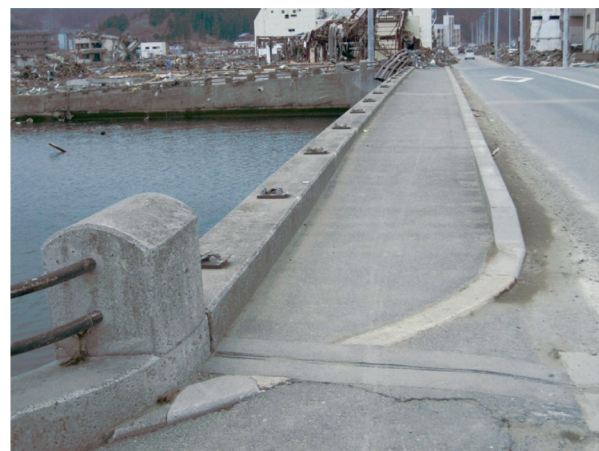
写真 - 16 汐見橋

また、南三陸町の汐見橋は、海岸線から約 200 m 上流に位置したプレテンションスラブ橋である。橋面上の鋼製高欄は大半がなぎ倒され流出しているものの、主桁本体は健在である（写真 - 16）。同じく南三陸町のプレテンションスラブ橋である歌津 2 号橋は、橋台背面土砂の一部流出、

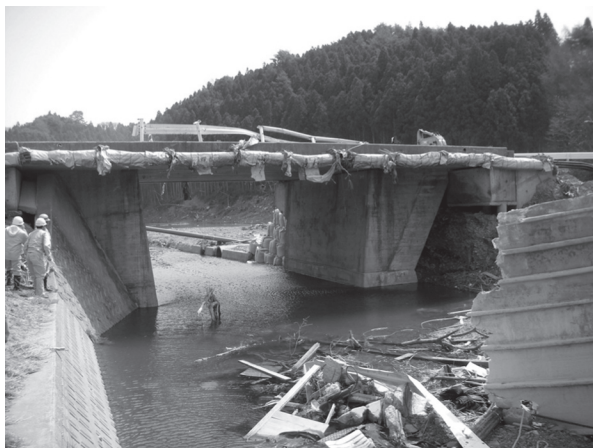
写真 - 17 歌津 2 号橋

橋面上ガードレールの損傷などから、明らかに津波を強く受けているが、主桁は健全した状態である（写真 - 17）。

これら残存した PC 橋の共通点は、桁高の低いスラブ橋であり、主桁の流出という観点からは、津波による影響が小さい構造といえるかもしれない。
