### 地震により損傷した鉄道橋支承部の復旧

(独) 鉄道・運輸機構 設計技術部  
玉井 真一

2011年3月11日の東日本大震災により被害を受けた高架鉄道の被災調査および復旧工事について報告する。

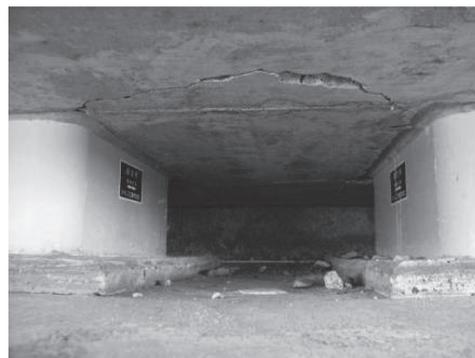
写真-1はPCT型桁の鋼角ストッパーが横桁に埋め込まれた箇所に発生したひび割れである。ストッパーから作用する水平力が横桁のかぶりコンクリートを押し出したものと推定された。

写真-1 鋼角ストッパー廻りのひび割れ

ストッパー埋込み部は、緩んだコンクリートをはつり取り、補強鉄筋が損傷していないことを確認のうえ、無収縮モルタルを充填した。当該地区は寒冷地のため鉄筋がぶりが大きく、そのままでは経年により補修モルタルがはく離する懸念があるため、補修箇所には用心鉄筋を配置し、さらに表面被覆を行った（写真 - 5）。

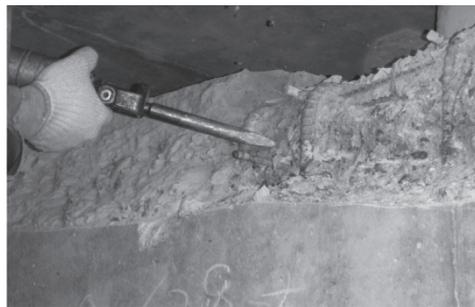
写真-2はRCラーメン高架橋端部の鋼棒ストッパーが橋脚に埋め込まれた箇所に発生したはく落について、緩んだコンクリートをストッパー周囲に配置されている補強鉄筋が見えるまでは取り取った状況である。鉄筋の緩みや伸びは見られず、補強鉄筋には損傷が生じていないと判断した。

写真-2 鋼棒ストッパー埋込み部のはく離

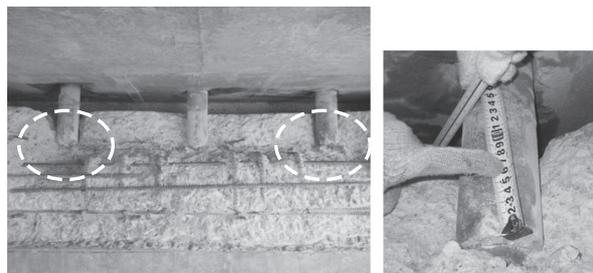
写真-3はRCラーメン高架橋ブロック間のRC桁の鋼棒ストッパーがラーメン高架橋の桁座に埋め込まれた部分で、緩んだコンクリートをは取り取った状況であり、3本のストッパーのうち両側の2本に亀裂が生じていた。この箇所は1層ラーメン高架橋と2層ラーメン高架橋の境界部で、両側のラーメン高架橋の固有周期が異なるために振動の位相が異なり、RC桁が回転した結果、両側のストッパ

写真-3 鋼棒ストッパーの亀裂

ーに大きな水平力が作用したものと推定された。

亀裂が生じた鋼棒ストッパーは交換した。桁受け下面から鋼棒ストッパーの径より一回り大きくコア抜きを行って損傷したストッパーを取り出し、新しいストッパーを設置した（図 - 1）。

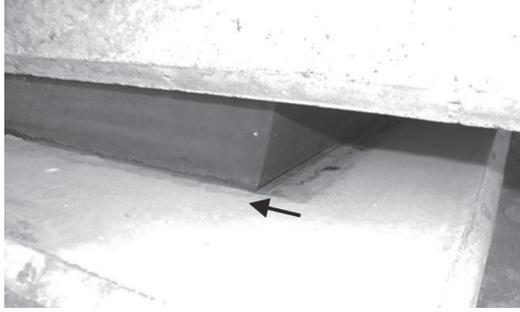
写真 - 4 は PC 箱桁のシュー座モルタル上に観察されたゴムシューの移動跡である。桁に橋軸廻りのロッキングと平面内の回転が同時に発生したために、ゴムシューがずれ動いたと推定された。ゴムシュー移動箇所のうち 1 箇所は移動量が大きく、4 月 7 日の最大余震により橋脚から落下した。

写真 - 4 ゴムシューの移動跡

移動量が小さい箇所はそのままとした。ゴムシュー落下箇所は構造上桁のジャッキアップができなかったため、シ

ュー座モルタルを撤去し、フラットジャッキでシュー反力を与えながらシューの下側に無収縮モルタルを充填した（図 - 2）。
