# コンクリート構造診断士レポート

## PC 中空床版橋における ゴム支承の応急復旧

三井住友建設(株) 東北支店  
村田 宣幸

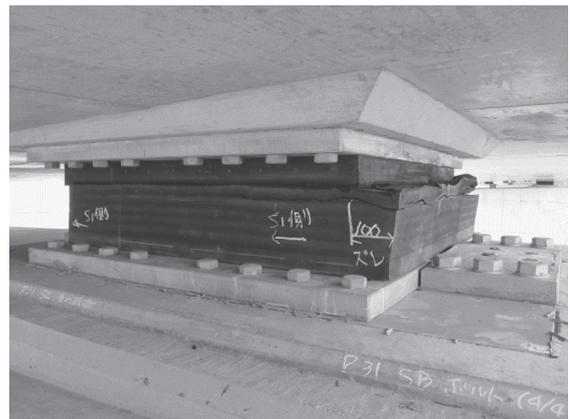
写真 - 1 支承の損傷状況

ゴム支承に近接し、破断やひび割れ状況のスケッチ、破断量や方向の確認を行った。全 42 支承のうち、25 支承にゴム支承が破断する等の損傷が発生していた。ゴム支承が破断したものや破断していないが大規模なひび割れを生じているものは、ゴム支承の中央付近で損傷しているものが多かったが、上下の端部で破断しているものもあり、一定の特徴は見出せなかった（写真 - 1）。

ゴム支承の損傷程度の調査は、ゴム支承のひび割れが全周に繋がっているかどうかを基準とし、薄鋼板や千枚通しを用いて補助的な確認を行った。ひび割れがゴム支承の周囲に連続していれば、内部も全面破断している可能性が高いと判断した。上部工 4 連の 42 支承の損傷度は、表 - 1 に示す 7 段階に分類し、緊急性を有する損傷度 A ~ D の全 23 支承と試験用の 2 支承の合計 25 支承を取り替えることとした。

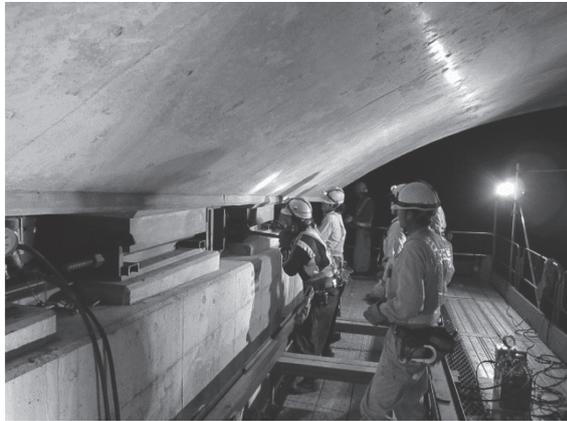
写真 - 2 主桁 (P21R) の移動状況

施工は、初日の夜間に上部工 P21R ~ P26L の主桁移動を行った。この区間は橋軸直角方向に P21R では 15 mm 移動・回転させるものである。作業手順は、上部工を鉛直ジャッキで仮受けし、水平ジャッキに盛り換えて移動させ

る。隣接上部工と接触が無く所定の移動を確認したのち、上部工反力を鉛直ジャッキに盛り換え、ジャッキダウンし上部工を仮固定した(写真 - 2)。

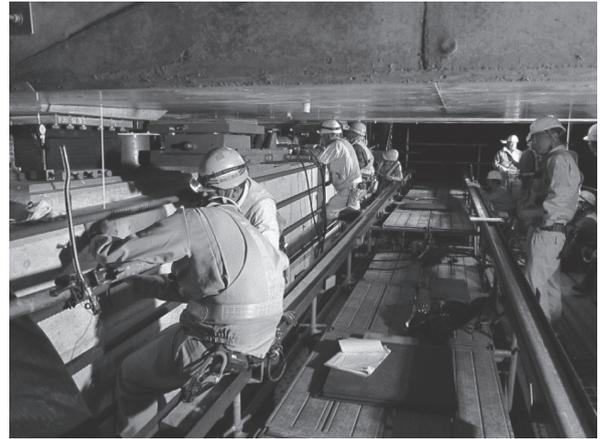
写真 - 3 主桁 (P30) の移動状況

翌日の夜間に上部工2連 P26R ~ P30L と P30R ~ P34L の主桁移動を行った。この区間は掛違いである P30 の橋軸直角方向変位が大きく、上部工相互は既設落橋防止装置で連結されているため、2連の上部工を同時に主桁移動した(写真 - 3)。作動させるジャッキが2連分となり、移動量も大きいため、慎重に施工を行った。管理室のモニター上で各橋脚の変位計測により上部工の動きを把握しながら、各橋脚の担当者に指示し、2連の上部工全体が予定どおりに回転・移動したことを確認した。

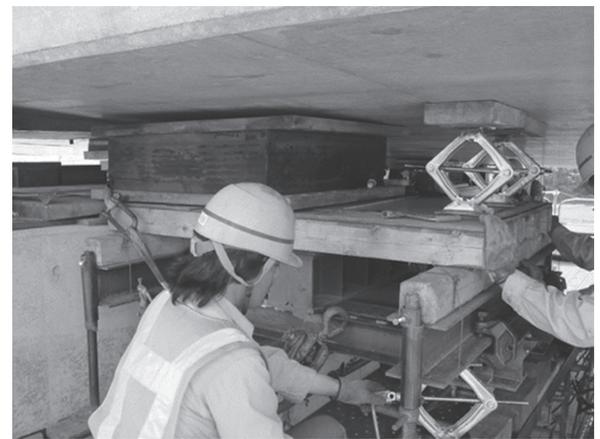
写真 - 4 既設支承の撤去状況

撤去する既設支承は、橋脚前面に設けたレール上にある移動架台までレバブロック等で橋軸方向に引き出し、クレーンで吊上げられる位置まで横移動させて撤去した(写真 - 4)。その後、既設下沓プレートの露出面をサンダーケレンし、平滑面を確保した。

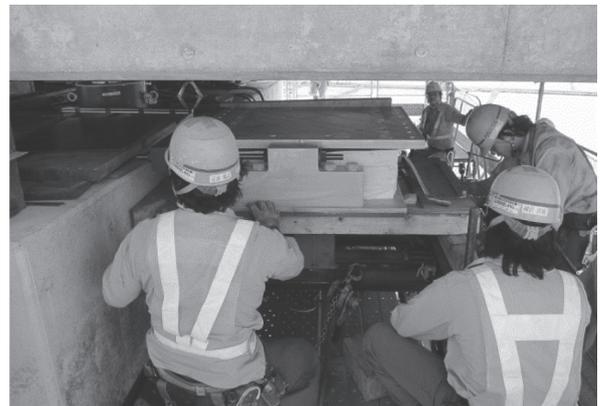
写真 - 5 新設支承の設置状況

新設ゴム支承は、撤去と逆の手順で設置位置まで運搬した(写真 - 5)。上部工のジャッキアップの余裕空間である 10 mm 内に挿入し、平面位置と方向を既設上沓プレ-

トのボルト位置に合せ、ボルト留めして固定した。その後、上部工をジャッキダウンし新設ゴム支承に反力を移行させ、既設下沓プレートと全周すみ肉溶接して固定した。
