# 塩害を受けたコンクリート桁への X 線など 非破壊検査の適用

高度経済成長期に建設された膨大な道路橋ストックの高齢化が急速に進むなかで、近年、国内では PC 鋼材の腐食・破断などが発生している。これら主部材の腐食損傷については橋全体系の安全性に重大な影響を及ぼす可能性があり、構造物の状態を適切に調査・診断するための技術が求められている。こうした調査・診断を行うために有効である X 線など非破壊検査の適用性および他分野での各種非破壊検査手法の橋梁検査への適用の可能性について現状を報告する。

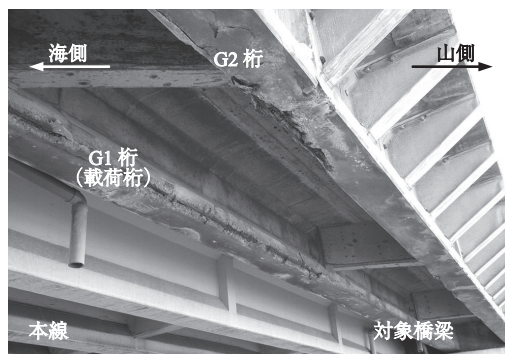
写真 - 1 撤去前の状況

能登有料道路の本線（上り線）に渡河し、海岸線より約 90 m の位置に架かる 2 連の単純ポストテンション PCT 桁橋である。（写真 - 1）。表 - 1 に本橋の主な橋梁諸元、図 - 1 に桁の標準断面を示す。過去二度の詳細調査にて塩害による鋼材腐食に起因するはく落や浮きが桁全体に確認され、はつり調査において全 PC 鋼材 8 本のうち、2 本にて一部素線破断が確認された。そのため、ライフサイクルコスト（LCC）比較により架替えが優位と判断され、供用から 38 年経過した後撤去された。

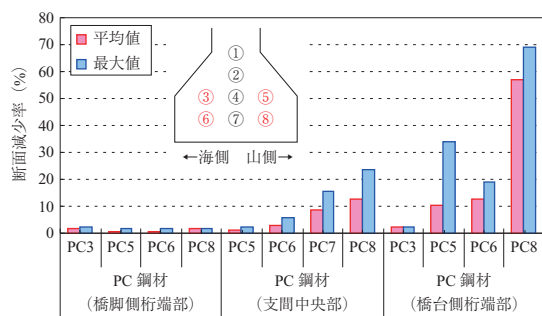
図 - 3 PC 鋼材の断面減少率

図 - 3 に両桁端および支間中央部における PC 鋼材の断面減少率を示す。なお、PC 鋼材の断面積の測定は、長さ 30 cm の 12 本束の素線を採用し、JCI-SC1「コンクリート中の鋼材の腐食評価方法」に準拠した除錆を行ったのち、各素線において 50 mm ピッチにて最小径とそれと直行する径をノギスによって計測した。その計測結果から各素線全長 30 cm における断面積の平均値を算出し、同様の方法で計測した健全な素線の測定結果を基準にして断面減少率を算出している。図中の断面減少率は、各素線の断面減少率（平均値）をさらに各シース内の 12 本において平均した値と、12 本中の断面減少率（平均値）の最大値である。橋台側桁端部において最も腐食の程度が顕著であり、山側の最下段の PC 8 は腐食によりシースが消失し、断続的に 12 本全ての素線が破断していた。

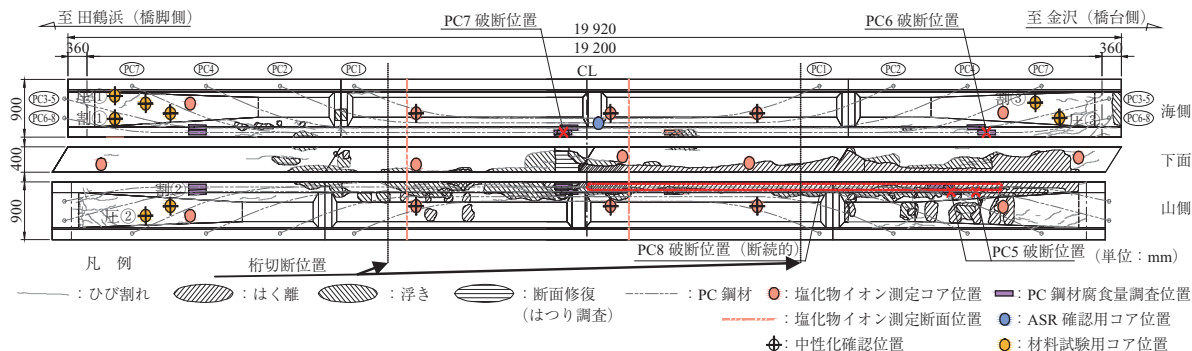
図 - 2 載荷試験前の損傷状況

載荷試験前の損傷状況を図 - 2 に示す。

対象の桁は橋台側で PC 鋼材の破断が確認されて撤去された桁である。ひび割れ・浮き・はく離は、桁中央よりも

橋台側で、特に山側の側面と桁下面に多くみられる。

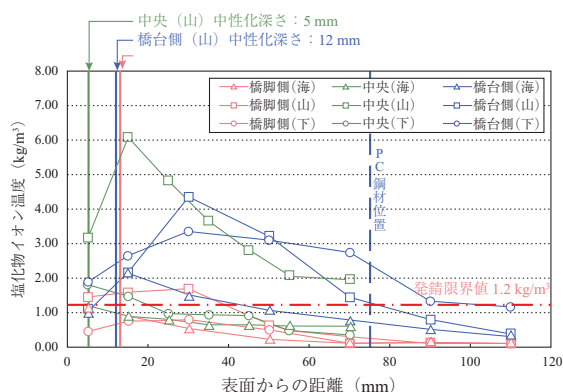
図 - 4 塩化物イオン濃度分布（電位差滴定法）

採取コアによる濃度分布は図 - 4 のとおり、比較的健全な橋脚側は塩化物イオン濃度が山側・海側ともに低い結果であった。一方、支間中央部の山側や損傷が顕著な橋台側桁端部の山側および桁下面において塩化物イオン濃度が高く、PC 鋼材位置における濃度が  $1.2 \text{ kg/m}^3$  を超えていた。また、同箇所における表面付近の濃度が小さくなっていた。同図に各山側側面の中性化深さ（コア全周 8 等分点の計測値のうち最大値）を示すが、おおむね中性化深さとの相関が確認でき、中性化による塩分濃縮が生じていると考えられる。

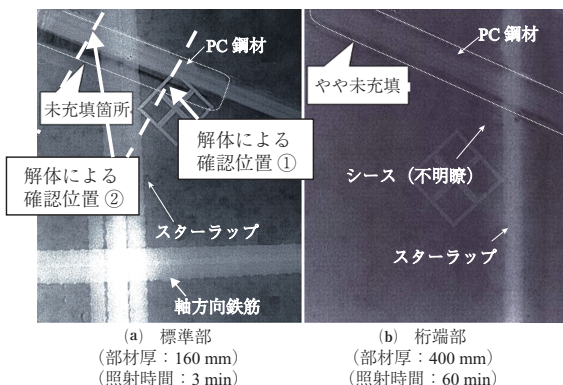
図 - 7 X線透過法によるグラウト確認状況

X 線透過法によるグラウト充填状況の確認を行った結果を図 - 7 に示す。

一部グラウトの先流れもしくはブリーディングによるものと思われる未充填が確認されたが、比較的充填状況は良

好であった。なお、部材厚が 160 mm 程度であれば、X 線の照射時間は 3 分程度で鮮明な X 線画像が撮影できたものの、部材厚 400 mm の桁端部においては、1 時間程度照しても鮮明な画像が得ることができなかった。

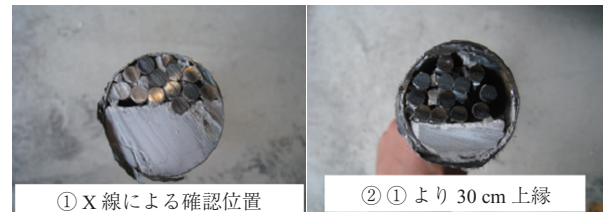
図 - 8 グラウト確認状況

また、鋼材の破断や腐食が確認されている箇所に X 線透過法による撮影を試みたが、有意な結果は得られなかった。また解体調査では、PC 鋼材の腐食調査用にはつり出したシースを輪切りにしてグラウト充填状況を確認 (図 - 8) したが、上縁定着部付近 (図 - 8 ②) で一部未充填が確認されたものの、比較的充填状況は良好であり、非破壊検査で得られたものと同様の結果であった。

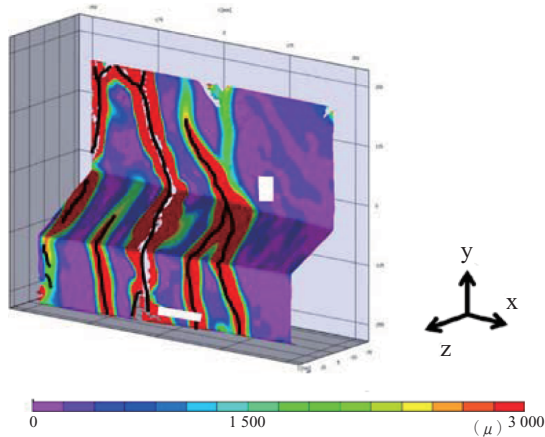
図 - 10 ひずみ分布 (載荷荷重: 520 kN)

せん断載荷試験 -2 において、DICM と接触式変位計およびひずみゲージにて計測した結果との比較を図 - 9 に示す。また、図 - 10 に本計測法により得られたひずみ分布および目視で確認されたひび割れを黒線で示す。おおむね変位やひずみの挙動を捉えており、ひずみゲージではある点でしか計測できないひずみを面的に捉えることができるため、今後さらなる展開が期待される。

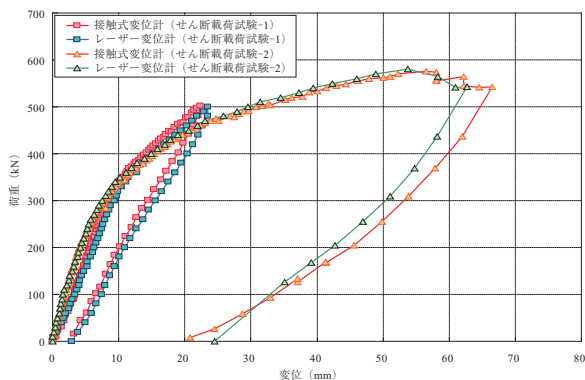
図 - 11 計測結果の比較

せん断載荷試験の際に実施したレーザーによる変位計測と接触式変位計と比較したものを図 - 11 に示す。

せん断載荷試験 -1 においては、接触式変位計の計測結果とおおむね一致しており、比較的精度よく変位の挙動を

捉えていた。せん断載荷試験-2は、最大荷重まではおおむね一致しているものの、最大荷重計測後から除荷時にて両者に3～4 mm程度の差異が生じた。この差異の要因としては、載荷による損傷により何れかの変位計にずれが生じた可能性などが考えられる。また、曲げ載荷試験の前後に同計測手法により振動計測を試みたが、本来であれば曲げひび割れ発生荷重程度では振動数に変化は生じないと推定されるが、載荷試験前後の振動数に差異が生じた。この要因としては、本振動計測は人力により衝撃加振し、平板ターゲットを用いて実施したが、本計測装置の精度は0.5 mmであり、衝撃加振による変位の挙動が1 mm以下であったため、分解能の限界によるものと考えられる。

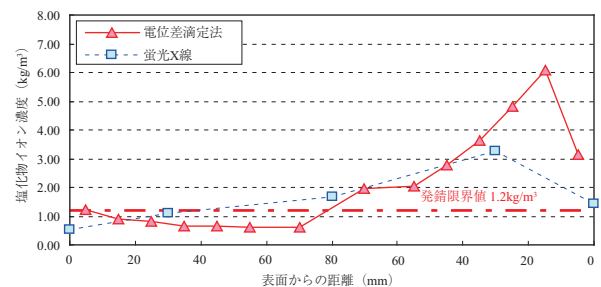
図 - 13 蛍光X線による計測結果

蛍光X線の測定値について、蛍光X線測定面近傍におけるコアの滴定法による測定値との比較を図-13に示す。

おおむね相関が得られているが、やや濃度の低い場合において電位差滴定法による値に比べ蛍光X線の方が高くなる傾向であった。この要因は、粗骨材を避けてモルタル部を計測していることのほか、粗骨材を含んだ粉末試料で検証した検量線の適用性などが考えられる。また、切断面のほかに側面も計測したが、浮きやはく離が生じていない箇所において、全体的には切断面より側面の濃度が低い傾向が確認された。蛍光X線は数十μm程度の非常に薄い厚さの範囲を計測しており、計測範囲に中性化が生じていれば、塩分濃縮が生じていることから計測値は低くなってしまうため、現場での適用にあたっては注意が必要である。

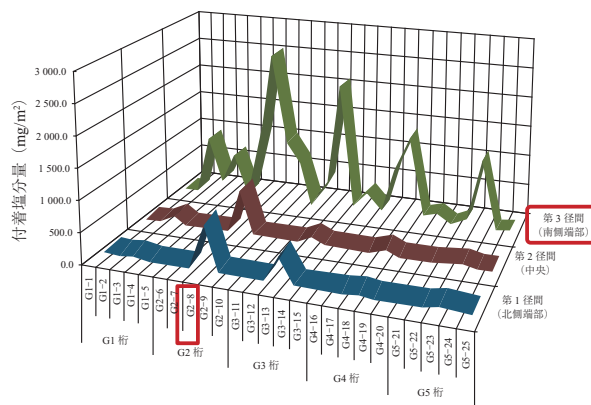
図 - 18 ガーゼ拭き取り法測定結果

各測定箇所での付着塩分量は、いずれの径間においても下フランジ下面で多く付着している傾向であった。

各径間の最大位置は、各径間ともに G2 桁下面（計測位置 8）と、比較的中桁の桁下面で多く付着している傾向であった。径間全体では、第 1 径間および第 2 径間よりも第 3 径間での付着塩分量が顕著に多く、各径間毎の全平均付着塩分量と比較すると、第 1・2 径間に比べ第 3 径間の全平均付着塩分量は約 5 倍も多い結果となった。図 - 19 に分光分析による測定結果を示す。

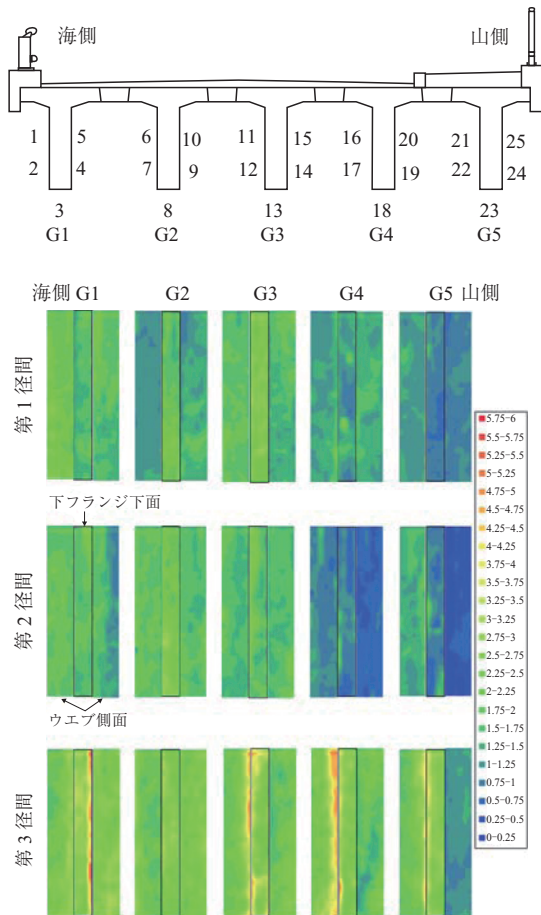
図 - 19 分光分析測定結果

塩化物イオン濃度の分布の高低は、橋軸方向では端部の

第3径間の数値が著しく高く、第1径間は第2径間より若干高くなる傾向が見られる。橋軸直角方向では、海側が山側より高く下フランジ下面がウェブ側面より高い傾向であった。また桁の上部に行くほど塩化物イオン濃度の数値が低くなる傾向にある。
