エフロレッセンスを生じた PC 箱桁橋の診断報告

(株)大林組 技術研究所
桜井 邦 昭

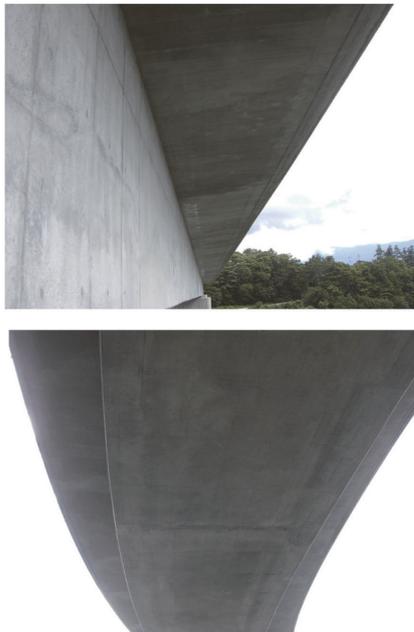
写真 - 1 PC 箱桁橋の外観状況（上：側面，下：背面）

外観を調査したところ、箱桁部分および歩道部分のそれぞれにはひび割れ等は認められず、健全な状態であった。

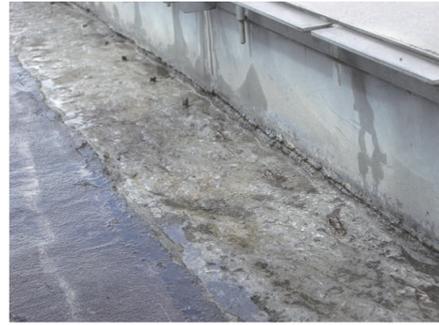
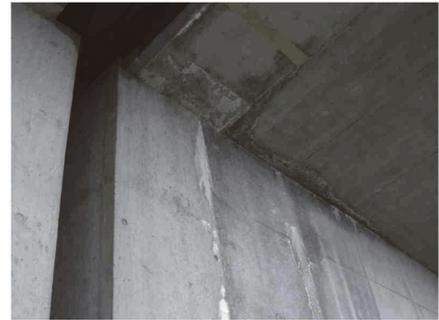
写真 - 2 車道部と歩道部との接合部の状況

一方、写真 - 2 に示すように、歩道部と車道部の接合箇所付近に設置された排水側溝には雨水が堆積した跡が確認された。さらに、下面から観察すると、接合部の一部において、雨水が流れた跡が認められた。また、白色のエフロレッセンスも生じていた。なお、接合部においてもひび割れは認められなかった。

今回調査した PC 箱桁橋においても、歩道わきの排水側溝の機能不全により雨水が留まり、この水が比較的流れやすいルートである後打ち部や打継部を通過した際に、コンクリート中のカルシウムが溶解し、箱桁内部で析出したと推測された。

今回の調査の結果、機能不全となっている排水側溝の整備・修繕を行うこととし、打継面の上面に防水工を施し、箱桁に水が流入しない対策を講じることにした。そのため、今後は、打継部に雨水が流入する可能性は小さいことから、エフロレッセンスに関して箱桁内部から特別な補修を講じる必要はないと判断した。

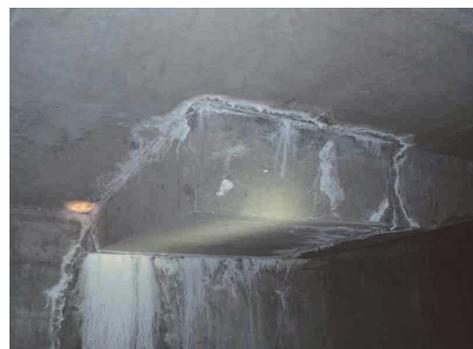
(a) PC 定着部の後打ちコンクリートとの打継部からのエフロレッセンスの発生状況

PC 箱桁内の状況を写真 - 3 に示す。PC 鋼材定着後の後打ちコンクリートの打継部および施工継目でエフロレッセンスが発生していることを確認した。エフロレッセンスは、両サイドの歩道側にもみ発生しており、車道下に位置する中央部分には生じていなかった。

また、写真に示すように、エフロレッセンスは白色を呈しており、錆汁は確認されなかった。また、箱桁内部においても、ひび割れは認められなかった。

造物では白色であり、PC 鋼材や補強鉄筋に腐食が生じている可能性は小さいと考えられた。

本構造物は、山間部にあり、冬期には凍結防止剤が散布される地域である。そのため、雨水の浸透に伴い、塩化物イオンも流入した可能性は否定できないが、現時点で外観上、ひび割れや腐食の兆候（褐色のエフロレッセンスの発生）は認められていないことから、今後も鋼材腐食が急激に進行する可能性は小さいと考えた。

ただし、防水工施工後も、定期的に箱桁の外部および内部の目視点検を実施し、再びエフロレッセンスが生じたり、錆汁が認められないことを確認する必要があることを管理者に申し伝えた。
