ゲルバーヒンジ RC 桁橋の 詳細調査と補修補強対策

アジア航測 (株) 社会基盤デザイン室
古田 光司

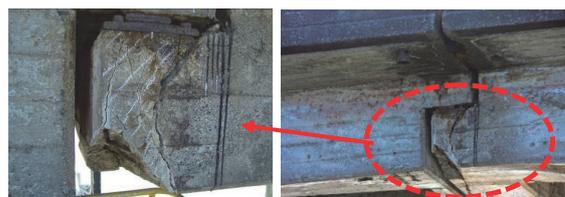
既点検調査として、遠望目視点検（鋼トラス部除く）が実施されていた。本業務の点検において、ゲルバーヒンジ部の損傷（ゲルバーヒンジ受台部のせん断破壊：写真 - 1）が確認され、ヒンジ部の桁連結のみでは、架替えまでの耐荷力が不足することが確認できた。したがって、ゲルバーヒンジ部を中心に詳細調査を実施し、近接目視による変状確認とコア採取による中性化試験、塩化物イオン量試験、圧縮強度試験を実施し、健全性の確認を行った。コア採取については、比較的健全な部位で採取した。

写真 - 1 ゲルバーヒンジ受台せん断破壊

しかし、応力集中により損傷の激しいゲルバーヒンジ部についてはヒンジ構造の機能が失われているため補修・補強を実施した。ゲルバーヒンジ部の支承部（ヒンジ構造）は鋼板を重ねさせた構造であるため、鋼板の腐食による拘束等により活荷重の衝撃がコンクリート部に直接伝達し、せん断破壊を起こしている。これらの状況から、図 - 3 に示すような鋼材でヒンジ構造を補強する構造とした。

図 - 3 ゲルバーヒンジ補強構造図

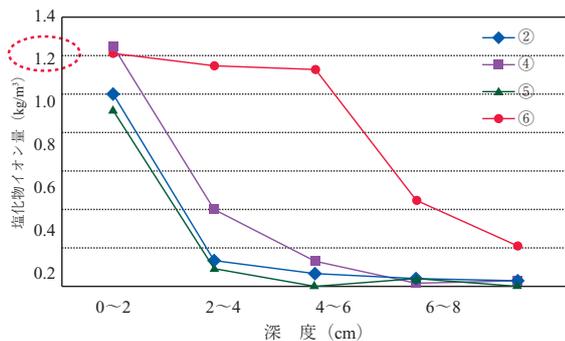
図 - 1 塩化物イオン量試験結果

塩化物イオン量は、図 - 1 に示すように下流側（海側）の桁側面で、鉄筋の腐食限界とされる 1.2 kg/m³ 以上が確認され、内部鉄筋の腐食が急速に進む可能性が高いことが判明した。

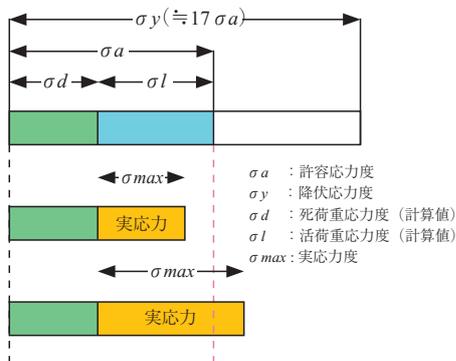
実応力度の照査は「応力頻度測定要領（案）H8.3（財道路保全技術センター）」に基づき、図 - 2 に示すように、供用荷重（実際の交通状況）による応力度測定を行い、活荷重に許容される計算上の余裕量すなわち余裕応力度 ($\sigma_a - \sigma_d$) と最大の実応力度 (σ_{max}) とを比較することにより判定できる。これにより管理指標を設けてコントロールする方法を提案した。

- 実応力度が許容応力度以内…当面、補強の必要はなし
- 実応力度が許容応力度を超過…大型車の交通制限等
