ポステン T 桁橋の横締め鋼材 グラウト充填状況調査

大日コンサルタント(株)
保全部 坂井田 実

1. はじめに

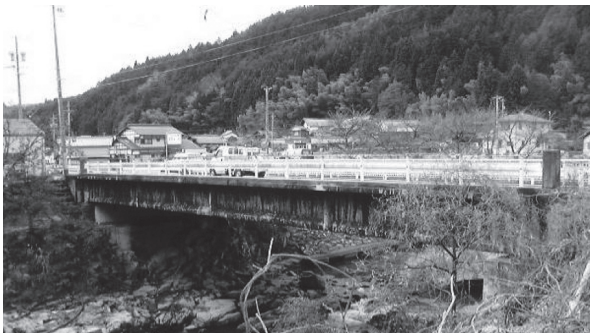
写真 - 1 調査対象橋梁全景

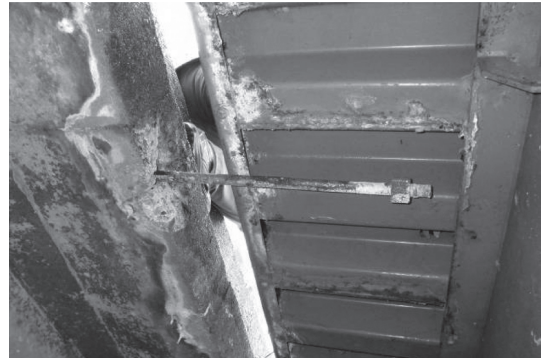
中部地方の山間部で凍結防止剤散布の多い寒冷地に架かる 1973 年建設のポステン方式 PC 単純 T 桁橋において、床版横締め鋼材の破断が見られた。橋梁の健全度を評価するため、床版横締めおよび横桁横締めの鋼材について CCD カメラを用いた微破壊目視調査と衝撃弾性波法を用いたグラウト充填状況の調査を行った。その内容について報告する。本調査は、診断・補修対策設計を担当する 3 名の建設コンサルタント技術者と 2 名の調査専門技術者で行ったものであり、筆者は建設コンサルタント技術者として健全性の診断にたずさわった。

(a) 突出状況 1 (鋼棒の飛び出し)

写真 - 2 鋼材破断突出状況

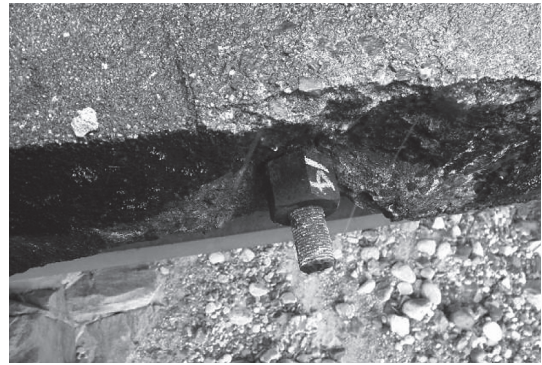
(b) 突出状況 2 (保護コンクリートの脱落)

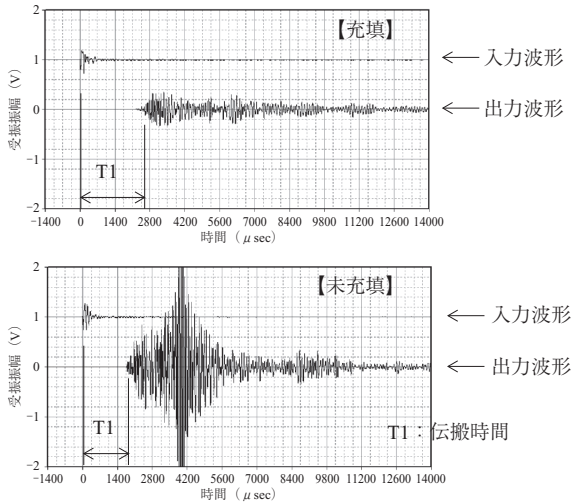
図 - 1 測定結果の分析例

衝撃弾性波法は、鋼棒の両端に設置したセンサー間の距離を弾性波の到達時間で除した「伝搬速度」と、両センサーで受信された波形の最大振幅比で表される「入出力比」を評価指標として用いる。評価のための閾値は、一般に用いられる「伝搬速度 4 600 m/s, 入出力比 0.004」とし、両数値とも閾値より小さい計測値が得られた場合に健全と判定した。

衝撃弾性波法によるグラウト充填についての調査では、床版横締め65% (43/66本) および桁横締めの全数 (10/10本) がグラウト未充填と判定された。グラウトが充填されていれば、通常環境においてPC鋼材が腐食することはない、部分的な腐食によりPC鋼材が破断したとしても、充填区間長が長ければその拘束効果によってPC鋼材

が突出することは少ない。閾値を超える結果が得られた鋼材では、その全長または大半の区間で未充填であると判断できる。
