山岳部橋梁上部工の変状調査 および変状対策

大日本コンサルタント(株) 中部支社
三浦 聡

本レポートは、山間部に架けられた既設橋の劣化（上部工主桁上面の土砂化）の進行が著しいため、変状調査を行い、対応策の検討を実施した業務の報告である。

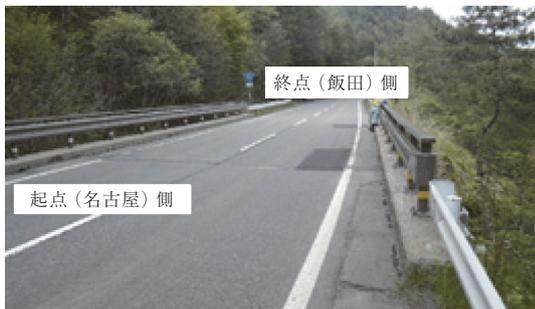
写真 - 1 路面状況

本橋は、沢筋を跨ぐ橋長12.5mのPCプレテンI桁橋であり、昭和47年竣工、架橋後50年を経過している（写真-1、図-1、2）。

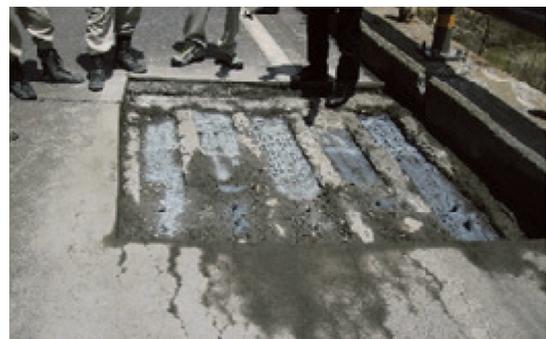
写真 - 2 土砂化の状況

橋面アスファルト舗装に発生したひび割れ補修を実施した際、主桁上面の土砂化を発見した。写真-2に土砂化の状況、写真-3に土砂化の範囲を示す。

橋面アスファルトにひび割れが確認された範囲と床板上面の土砂化が確認された範囲は、おおむね一致していた。なお、防水シートは設置されていた。

写真 - 3 に示すように、輪荷重が直接作用しない路肩部の土砂化が著しいため、主たる原因は、輪荷重ではない可能性が高い。写真 - 2 に示すように、土砂化は、主桁においてのみ発生しており、間詰めコンでは変状がないため、主桁に使用したコンクリート材料に問題がある可能性がある。

- 修復した断面が主桁の一部として機能することを考慮し、主桁コンクリートと同等の強度 (50 N/mm^2) を有する材料を用いる。
- 断面修復範囲が広く修復厚が薄いこと、交通共用下（振動）での施工となることから、ひび割れ抵抗性の高い「繊維補強コンクリート」を用いる。
- 劣化コンクリートの除去は、手はつりとし、打継面の処理はウォータージェット工法とする。
- 隣合う主桁間の間詰めコンクリートが残っている場合は、間詰めコンクリートも除去し、隣合う主桁どうしを一体的に断面修復する。
- 床板防水は、図 - 4 に示すように、桁端部からの水の侵入に配慮し、橋台パラペットまで連続して行う。

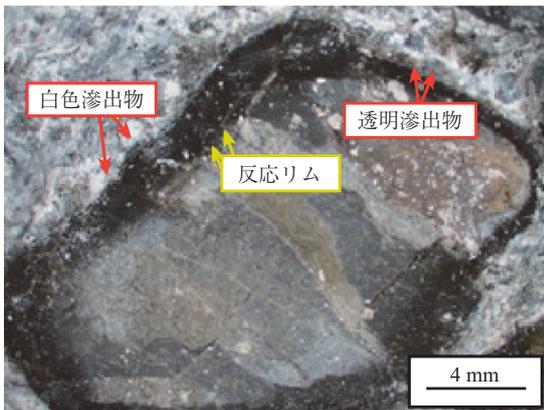
写真 - 4 ASR 観察写真

「ASR」については、「電子顕微鏡」を使用して、骨材とセメントペーストの境界部の二次電子像観察（写真 - 4）を行い ASR 生成ゲルの有無を確認した。観察された物質を X 線分析装置により構成元素の定性分析を行った。その結果、「アルカリ-カルシウム-シリカ型」のゲルであることが判明したため、ASR が発生していることを確認できた（写真 - 4）。

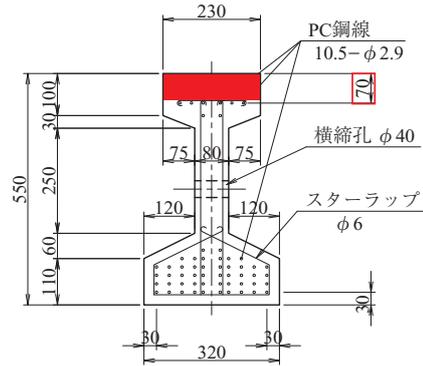
図 - 3 主桁の土砂化範囲（計算上の仮定）

支点部付近に関しては、図 - 3 に示すように、桁上面に一律 100 mm 断面欠損が生じていると仮定して、せん断耐力を照査したところ、問題ないことを確認した。
