## アルカリシリカ反応を生じたPC ラーメン 箱桁橋の補修対策

(株) サザンテック 構造部  
児 玉 明 裕

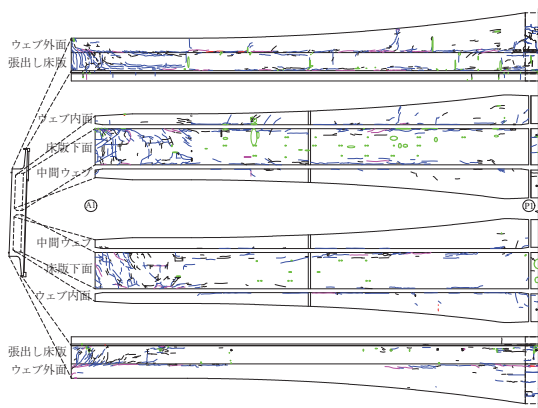
図 - 1 PC 箱桁部（A1-P1 間）のひび割れ状況

PC 箱桁の外観変状調査の結果、図 - 1 に示すとおりウェブ外面、張出し床版、床版下面（箱桁内面）に多数のひび割れが発生しており、大部分のひび割れが橋軸方向に発生していることが確認された（写真 - 1, 2）。また、橋面舗装にもひび割れが多数発生しており、伸縮継手部付近には舗装補修を繰り返した痕跡が見られた（写真 - 3）。

本橋は、床版防水層が未設置であることから、橋面舗装からの水分供給によって床版のアルカリシリカ反応が進行し、ひび割れが発生したものと考えられる。また、雨水による水がかりが多いウェブ外面や張出し床版についても同様にひび割れが進行したものと考えられる。

本橋のひび割れはアルカリシリカ反応を主要因とした進行性のひび割れであり、ひび割れ注入材は追従性の高い材料が必要である。また、要求事項として補修後の長期的な健全性を確保する必要があったため、アルカリシリカ反応を抑制できる亜硝酸リチウムを用いた補修工法を検討した。検討の結果、ひび割れ補修材として『亜硝酸リチウム + エポキシ樹脂（3 種）低圧注入工法』を採用した。また、表面保護工として『シラン系表面含浸工法（含浸深さ 4 mm 以上、透湿比 80% 以上）』を採用した。

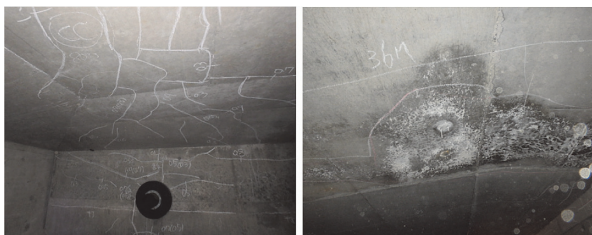
写真 - 1 床版下面（左：ひび割れ，右：遊離石灰）

ひび割れが多い上部工床版のコンクリート殻を用いて骨材周辺の析出物の成分分析を行った結果、析出物はケイ素を主成分としたゼリー状を呈しており、典型的なアルカリシリカゲルであることが確認された。

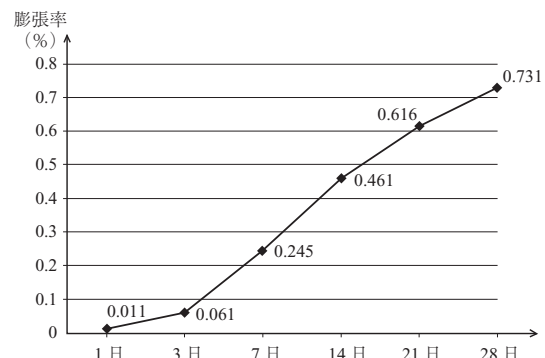
図 - 2 残存膨張量グラフ

コア径  $55 \text{ mm}$  の供試体を用いた残存膨張量試験では、21 日間の膨張率が  $0.1\%$  以下で無害とする判定基準に対して、21 日目の膨張率が  $0.616\%$ 、28 日目の膨張率が  $0.731\%$  となり、床版部は非常に高い残存膨張性を有していることが確認された（図 - 2）。
