RCT 桁橋の補修・補強設計

(株) インテコ 設計部
平塚和身

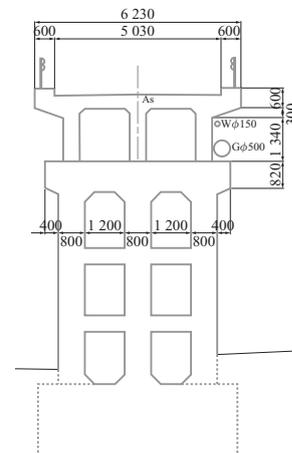
図 - 2 橋脚正面図

現地の近接目視点検の結果、主桁の剥離鉄筋露出は、主桁の一部のみに発生しており、床版は、中性化もほとんど進行していない健全な状態であることが確認された。ラーメン橋脚基部に発生している剥離鉄筋露出は、P1 橋脚の中柱のみに発生しており、その他の箇所の損傷は少なく、中性化深さも比較的浅いことから、施工不良によるものと判断した。

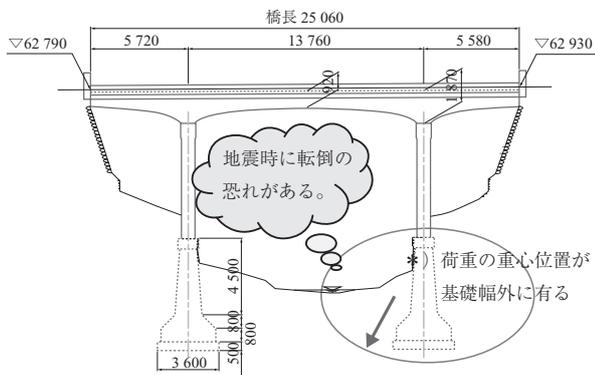
図 - 3 橋脚安定度（転倒）イメージ

本橋は、橋脚がラーメン橋脚であることや補強レベルを下げる目的から、耐震性評価は、動的解析により行った。また、橋脚の安定計算時にもレベル1地震動による動的解析により得られた断面力を利用し、安定計算を行った。この結果、橋脚は、基礎幅が非常に狭く、合力の作用位置が基礎の外側に有ることが判明し、転倒の危険性が非常に高いことを確認した。また、レベル2地震動に対しては、柱断面が許容値をオーバーしていることが判明した。
