## PC 鋼棒破断による調査および PC グラウト再注入

(株) 安部日鋼工業  
三 田 健 大

建設後 43 年経過したプレテンション方式 T 桁橋の床版横締め PC 鋼棒が、破断・突出している事象が発生した。これについて、破断調査と PC グラウト再注入の施工方法を報告する。

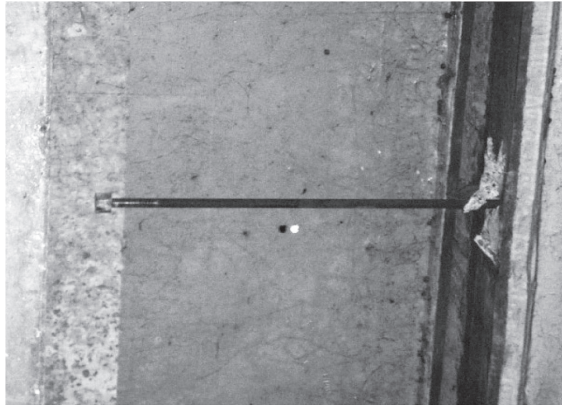
本橋は上り線と下り線の間に鉄道橋が配置されており、PC 鋼棒破断は鉄道橋側であった。また、高架下は駐車場として利用されているが、事象発生時は駐車場の利用者はなく、幸いに第三者被害は起こっていない。なお、反対側は交通量の多い側道となっているが変状はなかった。

写真 - 1 PC 鋼棒突出状況

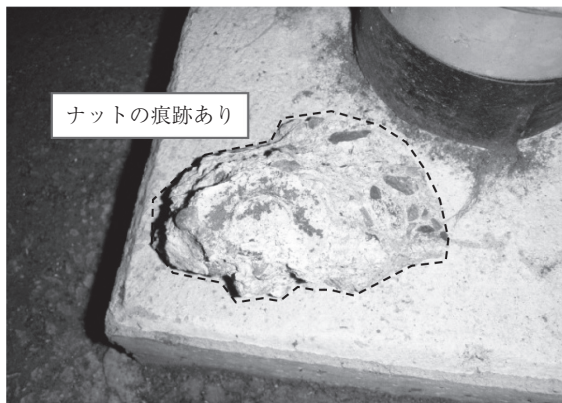
写真 - 2 PC 鋼棒突出によるコンクリート片

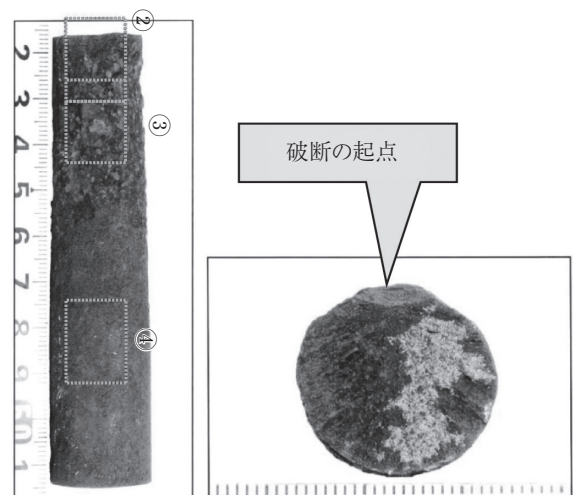
PC 鋼棒の破断部側面および破断面を写真 - 3 に示す。線径測定の結果、破断部から約 70 mm の範囲において鋼棒径が減少しており、健全部に比べ、破断部近傍では最大約 4 mm 減少していた。なお、線径から断面積を算出した結果、健全部では 424 mm<sup>2</sup> であったが、破断部では健全部の約 7 割の 289 mm<sup>2</sup> であった。

破断面調査の結果、この断面減少は、破断部近傍に水分が浸入したことにより PC 鋼棒に全面腐食が生じ、さらに長期間に渡って腐食が進行することで減肉にまで至ったものと考えられる。また、破断面を調査した結果、破断面には写真 - 3 に示すような局所的な欠損があり、この箇所が破断の起点になっていると推察された。したがって、PC 鋼棒の破断は、この箇所への応力集中が原因であると考えられる。また、健全部における引張試験の結果は、降伏応力は 907 N/mm<sup>2</sup> (規格値 800 N/mm<sup>2</sup>)、引張強さは 1062 N/mm<sup>2</sup> (規格値 950 N/mm<sup>2</sup>) であり、いずれも規格値を満足していた。

写真 - 3 PC 鋼棒破断面

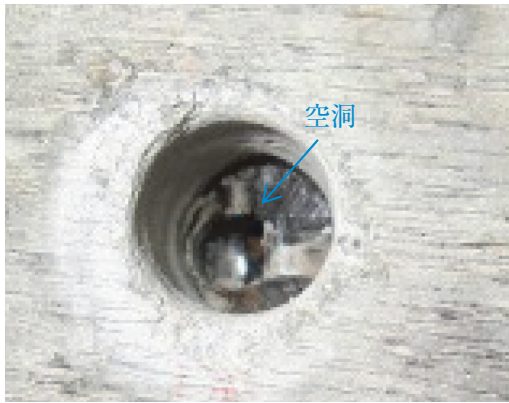
充填度調査の結果は、本数割合では 44 % (充填不足 182 本/414 本削孔) が充填不足であった。延長割合では、充填不足延長 558 m であり、総延長 3415 m (8.250 m/本 × 414 本) に対して 16 % であった。なお、充填不足延長は PC グラウトの再注入量により算出した。ドリル削孔法による充填確認を写真 - 4、5 に示す。

写真 - 4 PC グラウト未充填

PC グラウトの再注入方法は1孔方式とし、充填度調査の削孔を利用して実施した。1孔方式の場合、シース内の残留空気があるため、真空ポンプを併用して注入を行った。施工ステップを図 - 1 に示す。

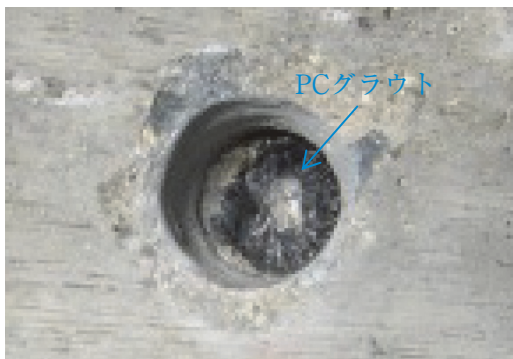
写真 - 5 PC グラウト充填
