トンネル覆工の点検，調査 および補強対策検討

西日本高速道路
エンジニアリング九州(株)
営業部 谷口 徹也

表-1 Hトンネルの諸元

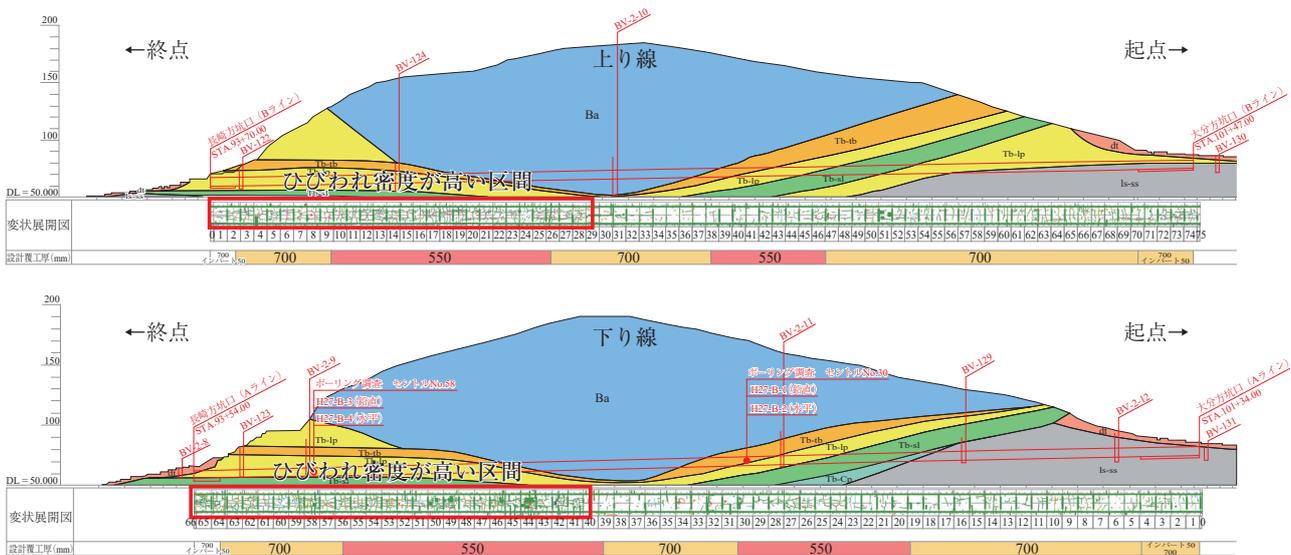
図-1 Hトンネルひび割れ分布の定量データ化

図-1にトンネル定期点検に用いるひび割れ展開図を示す。ひび割れ展開図は、覆工表面画像を専用システムで取得し、ひび割れの分布状況を本画像から抽出・定量データ化した。図-2に覆工表面画像とひび割れ展開図の例を示す。定期点検の結果、上下線ともに終点側の約300m区間においてひび割れ密度が高い区間があり、健全度評価の結果、当該区間は補強の必要があると診断された。補強工法の選定にはひび割れ発生の原因を究明する必要があり、

調査結果を表 - 2 に示す。① ひび割れの進行がない、② 覆工背面空洞がない、③ 周辺の地下水が覆工を劣化させる水質でない、④ 周辺地山は膨張性が低い、⑤ 覆工は良好な材質、強度、であることから、ひび割れ発生原因は、建設当時に作用した緩み鉛直圧もしくは、建設後の初期地圧に起因していると推定した。覆工補強工法は、NEXCO 設計要領第三集トンネル保全編（変状対策）に則り設計を行った。その結果、炭素繊維シート補強工を選定した。ひび割れからの漏水については、繊維シート接着工施工前に止水材を注入して漏水および接着剥がれを予防した。また、
