## プレテン桁に発生した ひび割れ原因の特定

(株) 帝国設計事務所 技術第一部  
山口 昌 克

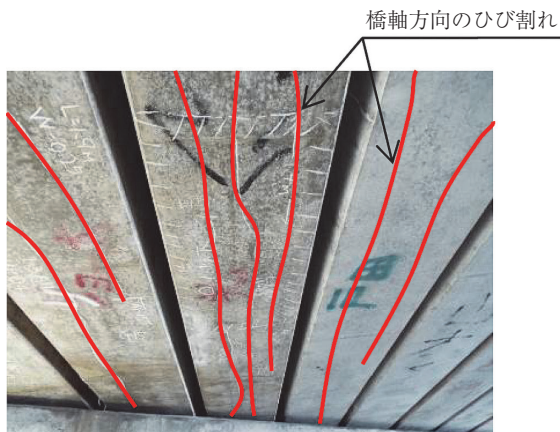
竣工後 33 年を経過したプレテンション方式 PC 単純中空床版桁（以下プレテン桁）下面に、最大  $W=0.4\text{ mm}$  のひび割れが橋軸方向に顕著に発生していた。私は調査・診断責任者として、今後発注予定である補修設計に向けて、ひび割れ原因を究明するための詳細調査の提案・実施、ならびにその調査から得られた結果を基に原因を診断し特定した。

- ・竣工年月日 昭和 59 年 10 月（経年 33 年）
- ・構造形式 プレテンション方式 PC 単純中空床版桁
- ・橋梁規模 橋長  $L=21.500\text{ m}$  全幅員  $W=15.000\text{ m}$
- ・架橋環境 内陸積雪寒冷地（融雪剤散布路線）
- ・交差条件 河川橋
- ・損傷概要 プレテン桁下面に橋軸方向のひび割れ  
ひび割れ幅  $0.1\text{ mm}\sim 0.4\text{ mm}$   
著しい進展はなし（定期点検結果より）  
河川の湿気により桁下は湿潤状態

写真 - 1 桁下面ひび割れ状況

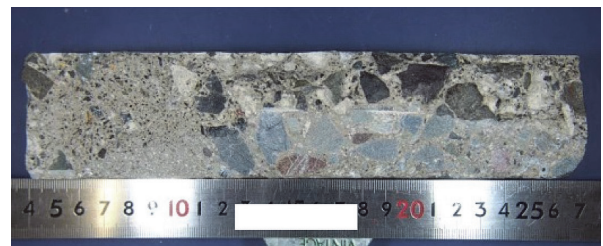
ひび割れは、プレテン桁の橋軸方向（PC 鋼材方向）に顕著に見受けられ、河川の影響による水分供給も見受けられることから、ひび割れの原因として第一にアルカリ骨材反応（以下 ASR）が疑われた。しかし、近年 ASR 以外の原因も報告されていることを踏まえ、以下に示す詳細調査を提案・実施した。なお、試料採取は PC 鋼材、鉄筋に損傷を与えないようはつり法にて行った。試験用コンクリート片（以下試験片）を写真 - 2 に示す。

写真 - 2 試験用コンクリート片

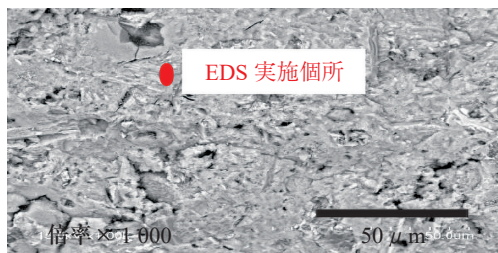
さらに詳しく骨材破面上に付着した物質の観察を行った結果、表面が凹凸状の形状をなす物質が確認された。（写真 - 3）この形状は ASR に起因する物質のいずれの形状にも類似しないことが判明し、(1) 偏光顕微鏡観察結果（粉末 X 線回折含む）と含めて、ASR に起因するひび割れではないと診断した。

写真 - 3 SEM 観察箇所

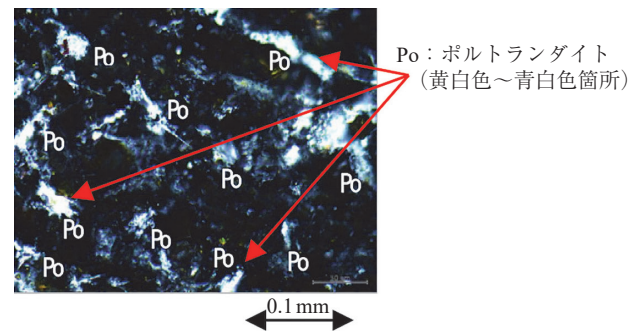
本コンクリート中には、セメント水和物の一種であるポルトランドイトがセメント硬化体組織全体に過剰ともいえるほど密に分布し、（写真 - 4）コンクリートを膨張させている可能性が非常に高いことが判明した。

このことから、プレテン桁下面におけるひび割れ発生の主要原因の一つとして、ポルトランドイトの大量生成の可能性が高いと診断した。

写真 - 4 セメント硬化体微細組織（Po 着目）
