愛宕大橋橋梁補修工事

— T桁の塩害補修工事とモニタリングについて —

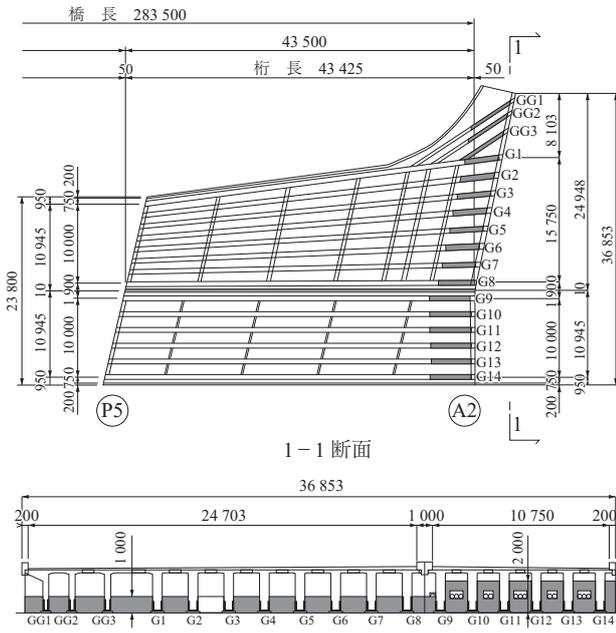
(a) 平面図および断面図

断面修復範囲は簡易的な塩化物イオン量の現地調査結果をもとに決定した。その後、塩化物イオンが浸透した端支点横桁、桁端部の下フランジとウェブの一部のコンクリートをWJ工法ではつりとり、犠牲陽極材を設置し、塩化物イオン固定化材を配合した材料を用いた吹付け工法による断面修復を実施した。そしてもっとも劣化が進行していたG8、G9桁の間に計測方法の異なるモニタリング装置を設置した。平面図および断面図、主桁側面図および主桁断面図を図-2に示す。

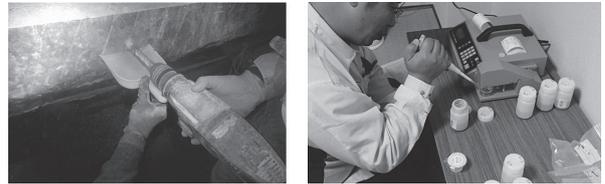
写真 - 4 試料採取および計測

調査は、採取したコンクリート粉末を電量滴定式デジタル塩分測定器を用いた迅速測定法で行った。コンクリート粉末はドリル法により 0～3 cm の深さから採取した。

試料採取が 1 点で 1 試料となることから、試料から見かけの拡散係数を算出することができない。そこで、鉄筋位置の塩化物イオン濃度（以下、内部塩化物イオン濃度とする）の推定値は、詳細調査報告書で採用している見かけの拡散係数を用いて、測定結果より表面の塩化物イオン濃度を推定し算出した。資料の採取および計測状況を写真 - 4 に、内部塩化物イオン濃度の推定値の算出例を図 - 3 に示す。

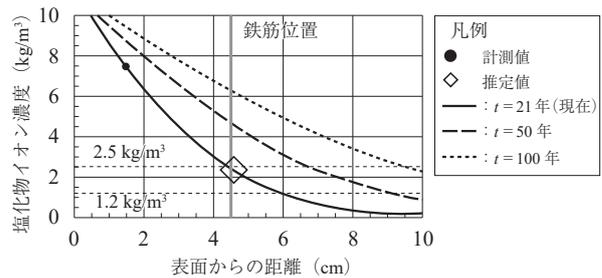
図 - 3 塩化物イオン濃度の推定値の算出例

断面修復範囲は、今後調査により経時変化を確認できることを考慮して、すでに鉄筋位置まで塩化物イオンが浸透している箇所を拡大した。塩化物イオンの浸透の確認は、測定結果から算出した内部塩化物イオン濃度の推定値（現在 ($t=21$ 年) で 2.5 kg/m^3 以上) と、はつり前の損傷状況やはつり後の露出した鉄筋の発錆の有無から判断した。

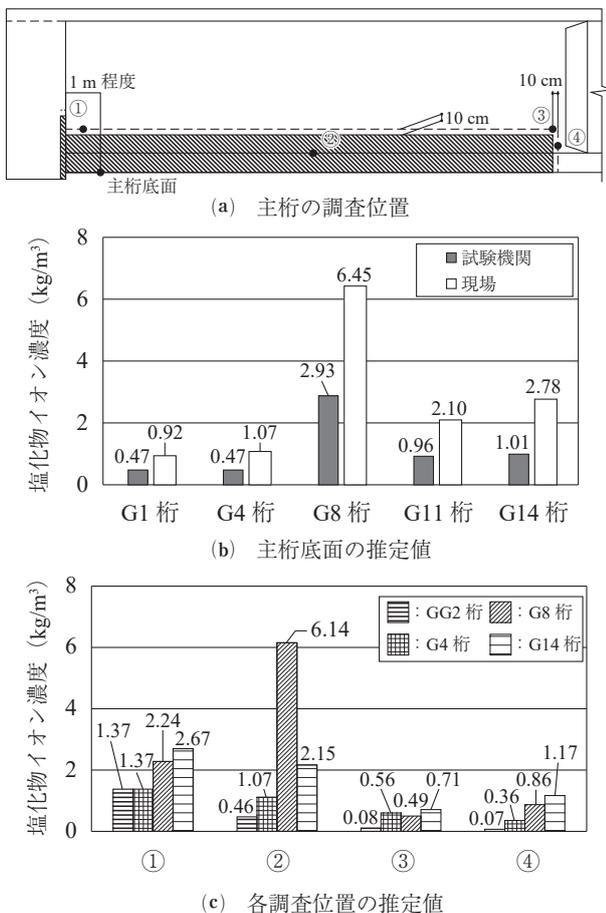
図 - 4 主桁橋軸方向の調査位置と推定値

- 4 (b) の主桁底面の推定値内の試験機関は、同じ箇所では採取した試料（表面から 1 cm の厚さで採取）を JIS A 1154 「硬化コンクリート中に含まれる塩化物イオンの試験方法」に準じて試験機関が行った結果を用いて推定した値を示す。いずれの主桁においても内部塩化物イオン濃度は高い値を示した（図 - 4 (b)）。これは海から吹く風の影響で上部工に波しぶきがかかっていたためと考えられる。内部塩化物イオン濃度は G8 桁がもっとも高かった。G8 桁以外は下流側の主桁ほど高くなる傾向にあった。G8 桁は橋台の斜角が変化する位置にある。内部塩化物イオン濃度は、この G8 桁を境にして変化しており、上流側の G1, G4 桁に比べ、下流側の G11, G14 桁のほうが高くなっていた。これは現場で実施した調査と試験機関いずれの推定値でも同じであった。

主桁の橋軸方向における内部塩化物イオン濃度の推定値の算出は GG2 桁（斜桁）、G4 桁、G8 桁、G14 桁について行った（図 - 4 (c)）。G8 桁の調査位置②で高い濃度となり、①、③、④の調査位置においては下流側の桁（G14 桁）ほど内部塩化物イオン濃度が高くなる傾向がみられた。GG2 桁は、ほかの主桁とは下部工前面と桁との角度が異なるため調査したが、内部塩化物イオン濃度は最大で 1.37 kg/m³ となった。いずれの桁においても境界部付近の塩化物イオン濃度は 2.5 kg/m³ 以内となったため、橋軸方向の断面修復範囲は変更しなかった。

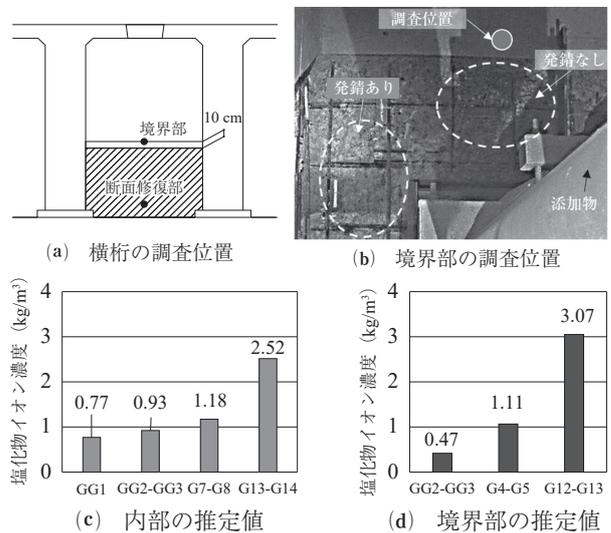
図 - 5 端支点横桁の調査位置と推定値

端支点横桁における内部塩化物イオン濃度の推定値を図 - 5 (c) 内部の推定値に示す。主桁底面、側面と同様に下流側になるにつれて塩化物イオン濃度が高くなる傾向が見られた。この結果と当初の損傷図から、GG2 - GG3, G4 - G5, およびもっとも損傷していた G12 - G13 間の境界部の調査を行った結果から得た推定値を図 - 5 (d) 境界部の推定値に示す。GG2 - GG3, G4 - G5 間は塩化物イオン濃度は 1.2 kg/m³ 未満となったため断面修復範囲の変更の必要はなかった。G12 - G13 間では 3.07 kg/m³ と高い数値となったが、はつり後に既設鉄筋を目視確認したところ、発錆はほとんど見られなかった。そのため、いずれの箇所においても断面修復範囲は変更しなかった。

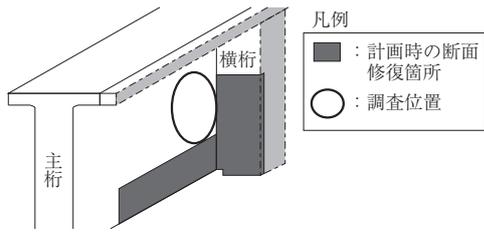
図 - 6 計画時の断面修復範囲と調査位置

主桁と端支点横桁の計画時の断面修復範囲と調査位置を図 - 6 に示す。主桁側面は、端支点横桁の推定値から、端支点横桁を断面修復する高さ（図中の丸部：調査位置）まで塩化物イオン濃度が高いことが予想された。そこで、端支点横桁付近の主桁側面の調査を行った。調査結果から得られた内部塩化物イオン濃度の推定値を図 - 7 に示す。いずれも上流側は内部塩化物イオン濃度が低く、逆に下流側は高い傾向を示した。とくに G12 桁の下流側の側面は端支点横桁との境界線付近で、桁下から 1.4 m の高さまで内部塩化物イオン濃度が高い箇所と、塩化物イオン濃度が 2.5 kg/m³ 以下の低い箇所が混在していた。この主桁側面は主桁端部の定着部付近であることと、今後も外部からの塩分が供給され続けることが考えられるため、断面修復範囲を拡大した。同様の環境条件となる G9 ~ G14 桁についても同様に拡大した。

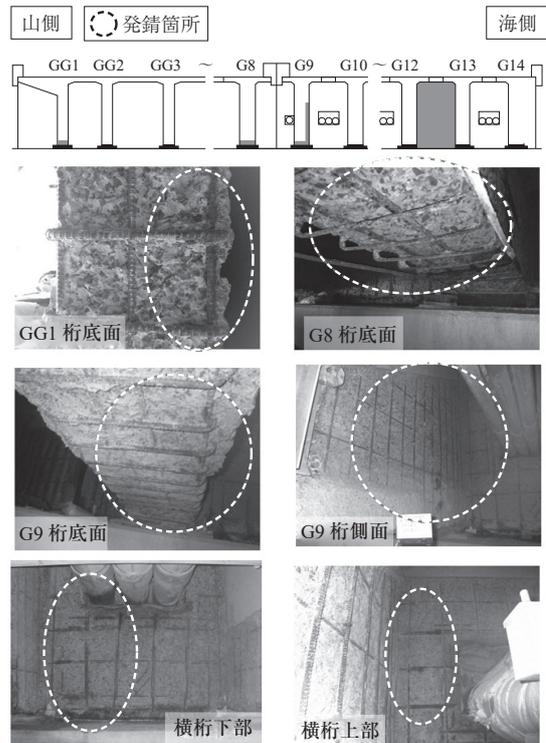
図 - 8 発錆状況

はつり後の鉄筋の発錆状況を図 - 8 に示す。GG1 桁は下流側の主桁下フランジの底面と側面に発錆がみられた、下流側の主桁になるにつれて発錆が底面全域に広がっていた。特に G8 桁の鉄筋の腐食が進行しており、鉄筋の断面積が半分程度になっていた。G9 桁～G14 桁は主桁底面に加えて下流側の主桁側面の高い位置（A2 橋台天端から 1.4 m 程度）にもみられた（G9 桁側面）が、G8 桁ほどの鉄筋腐食は見られなかった。端支点横桁は橋台天端との接地面に鉄筋の発錆がみられた。また、G9 桁以降は下流側の主桁側面と同様、高い位置にみられた。これらの発錆状況は前述した迅速測定法による内部塩化物イオン濃度の推定結果とも相関性がみられた。
