工事用の大型車両が通行する T桁橋の調査・補強

三井住友建設(株)
土木本部 橋梁構造設計部
紙 永 祐 紀

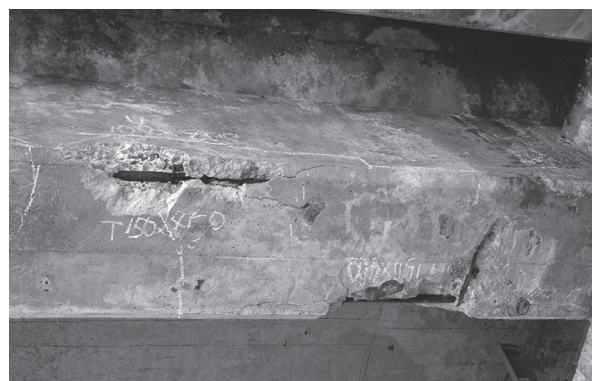
写真-1 主桁の損傷状況

は、鉄筋探査により鉄筋のかぶりと配置間隔、コンクリートの圧縮強度、中性化、塩化物含有量、損傷調査が実施されていた。調査の結果、鉄筋のかぶりは十分に確保されており、主筋の配置間隔は主桁下縁の軸筋で80 mm間隔となっていた。コンクリートの圧縮強度は15 N/mm²程度と小さく、中性化はかなり進行していた。塩化物イオン濃度は低く塩害の影響は見られなかった。損傷調査の結果、張出し床版の一部と主桁の下縁全体にコンクリートの剥離と鉄筋の露出が生じていることが記載されていた。現地で確認した主桁の損傷状況を写真-1に示す。

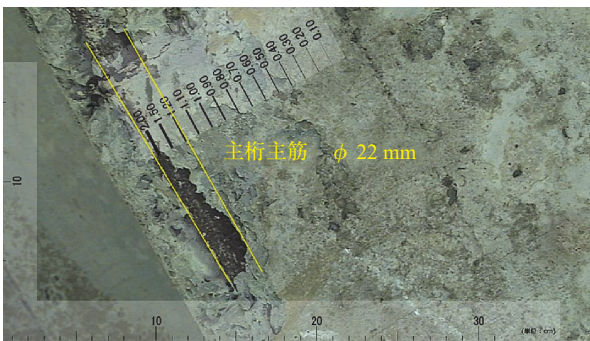
写真 - 2 点検ロボットカメラによる鉄筋径計測

詳細な調査用の足場を設置する前に補強の要否を判断する必要があったことから、かぶりコンクリートが剥離し鉄筋が露出している箇所を対象に、点検ロボットカメラにより鉄筋径の計測を行った。このカメラは目視で確認するには困難な場所を、伸長可能なポールに設置したカメラと、カメラを操作するタブレット PC を用いて点検することができる。写真 - 2 に鉄筋径の計測状況を示す。市の調査による部材寸法と鉄筋の配置間隔、本調査で得られた鉄筋径をもとに概略の計算を行い、補強が必要であることを判断した。

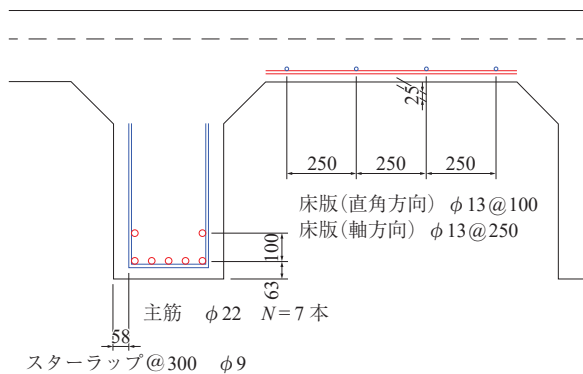
図 - 2 調査結果による主桁配筋図

調査、補強を行うための足場を設置した後、再現設計を行うために、鉄筋のかぶりと配置間隔をより詳細に確認するための調査を行った。床版および主桁下面に対してストラクチャスキャンにより鉄筋位置およびかぶり厚を測定し、プロフォメーターにより鉄筋径の調査を行った。また、圧縮強度が小さいという調査結果を踏まえてコンクリートの圧縮強度を再調査した。コンクリートの圧縮強度は、測定箇所ではらつきはあるものの、市の調査結果と同様に圧縮強度は小さいことが確認できた。調査結果から復元した主桁配筋図を図 - 2 に示す。

調査結果により得られた構造寸法と配置鉄筋より復元設計を行い、大型車両の通行時の照査を行った。曲げについての照査結果を表 - 1 に示す。支間中央における死荷重時の鉄筋応力は 142 N/mm² と比較的、大きい値となった。要因としては、PC 桁の拡幅時に 100 mm 程度の床版増し厚が行われており、その荷重増加によるものと推察された。

また、車両通行時は、鉄筋応力は 277.9 N/mm² となった。鉄筋の材質は不明であるが、施工年代から想定される SR 235 とした場合でも大幅に許容値を超えることから曲げに対する補強が必要と判断した。また、せん断に対する照査の結果、支点付近でスタラップの必要鉄筋量を満たさないことからせん断に対する補強も実施することとした。
