ポストテンション方式PCT桁橋に見られたPC鋼材に沿ったひび割れの調査と補修対策

(株)長大 広島構造技術部
野村 肇

某地方公共団体が管理する、平野部に位置するしゅん功後43年経過したポストテンション方式PCT桁橋に関する現地調査および補修設計業務での対応について記す（対象橋梁はA橋と称す）。

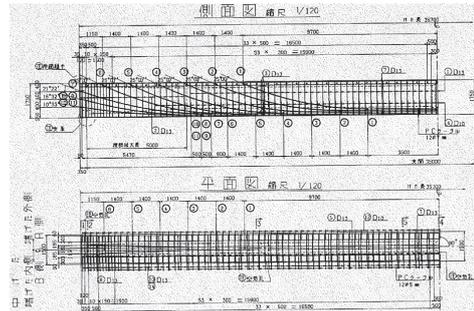
図 - 1 標準設計図の詳細

しゅん功図面が存在しないため、当時の標準設計図集を手掛りとし確認したところ、PC 鋼材の「主桁上面における巻上げ定着（以下、上面定着）」がなされていた。図 - 1 に詳細を示す。当時の橋梁では、上面定着部あと打ちモルタル（横締め用の保護モルタルに相当。以下、保護モルタル）の打継からの水分浸透や保護モルタル躯体損傷による水分浸透が原因で、シース管内への漏水、浸水、滞水が懸念されている。

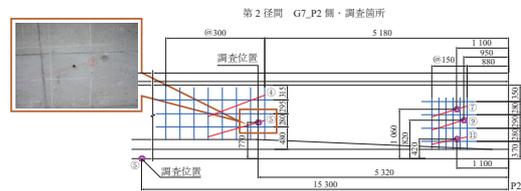
図 - 2 主桁側面の斜め方向ひび割れ

調査結果（現地写真と損傷図）を、図 - 2, 3 に示す。図 - 2 は主桁側面の斜め方向ひび割れを、図 - 3 は主桁底面の橋軸方向ひび割れを示す。写真中の孔跡は、削孔調査後の状況を示す。

図 - 3 主桁底面の橋軸方向ひび割れ

主桁底面を対象とした理由は、主桁側面には見られなかった漏水が主桁底面で発生する懸念を払拭できなかったためである。

主桁側面の斜め方向ひび割れは、PC 鋼材に沿っていたものの、漏水跡は見られなかった。

主桁底面の橋軸方向ひび割れは、同じく PC 鋼材に沿っていたものの、漏水跡は認められなかった。

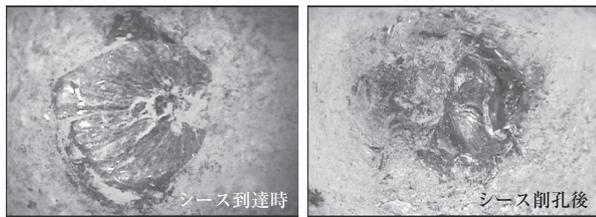
写真 - 3 シース管内部状況 (斜め方向ひび割れ)

写真 - 3 は図 - 2 の調査孔内の状況を示しており、主桁側面斜め方向ひび割れ箇所の削孔後結果である。「写真左側はシース到達時、写真右側はシース削孔後」を、それぞれ示す。シース内部のグラウトに空洞などは認められず、充填されていることを確認した。

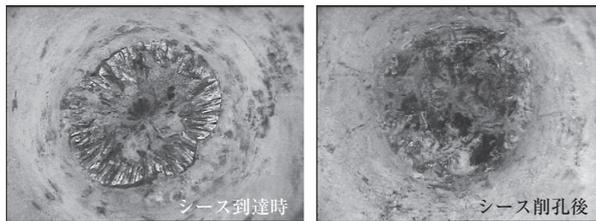
写真 - 4 シース管内部状況 (橋軸方向ひび割れ)

写真 - 4 は図 - 3 の調査孔内の状況を示しており、主桁底面橋軸方向ひび割れ箇所の削孔後結果である。写真 - 3 同様に、充填不良などの異常は見られなかった。

以上より、シース管内のグラウト充填不良の懸念は払拭されたと考えられる。
