## 塩害地域での PC 箱桁橋に生じたひび割れの診断

(一財) 橋梁調査会  
殿 川 康 一

橋梁定期点検要領による橋梁診断業務では、現地での触手や近接目視を基本とした現地検査の実施、損傷状況、損傷原因、損傷の進行性などを考慮し、対策区分判定を決定する。本稿では海岸線に隣接した厳しい塩害環境下にある塩害地域区分 (C-I) に架かる供用後41年が経過した5径間連続 PC ポステン 2 室箱桁橋 3 連に生じた対策区分判定 C1 となる橋軸直角方向のひび割れについての橋梁診断結果を記す。表 - 1 に橋梁諸元、写真 - 1 に架橋状況を示す。

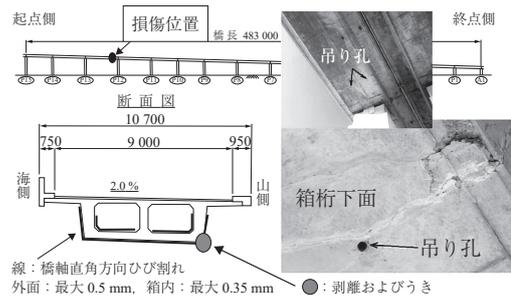
図 - 1 第 3 径間 橋軸直角方向のひび割れ

本橋の建設は移動支保工による架設機械で行われており、第 3 径間の主桁下床版には、施工時に使用された吊り孔付近に下床版を貫通する橋軸直角方向のひび割れと山側ウェブに剥離とうきが見られた (図 - 1)。このひび割れは、建設時の架設機材などによる一時的なせん断力が吊り孔付近に作用したと推定された。建設時にひび割れは補修されたと推定されるが塩害による鉄筋の腐食・膨張によりひび割れ、剥離やうきが生じたと推定される。
