## 建設後 52 年経過した PC 箱桁橋の健全度診断

(一財)首都高速道路技術センター  
技術研究所 第一研究開発室  
青 木 聡

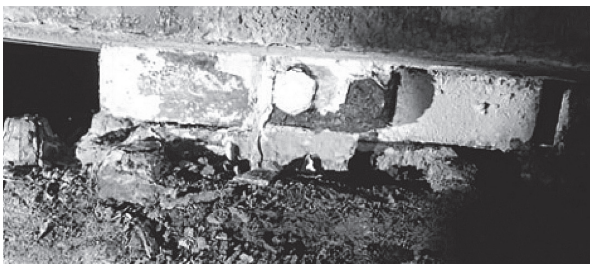
都市高速道路の PC ゲルバー橋において、ゲルバーヒンジ支承部の圧壊（写真 - 1）や横締め PC 鋼材のグラウト充填不良、シース管露出などが確認され、補修・補強工が計画された。とくに下床版横締め PC 鋼材の一部で錆汁が見られたため、ほかの PC 鋼材についても発錆・腐食が懸念された。

写真 - 1 ゲルバーヒンジ支承部の圧壊

ンパクトエコー法)、コンクリートの硬化体物性調査 (圧縮強度、静弾性係数) を行った。調査結果に基づき、グラウト充填不良箇所はグラウトの再充填が行われ、ゲルバリー部連続化、B 活荷重に対応した外ケーブル補強工事が行われた。

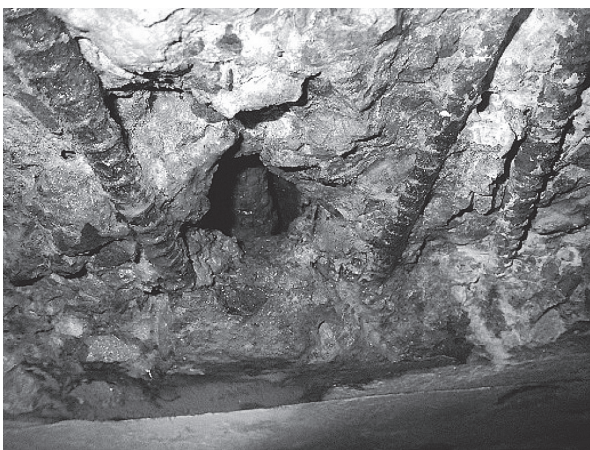
写真 - 2 横締め PC 鋼材のグラウト充填不良と  
PC 鋼材の腐食

多室箱桁に形成された箱桁橋の下縁には横締め PC 鋼棒（ $\phi 27$ ）が 750 mm ピッチで配置されているが、下縁に錆汁やシース管の露出が見られ、一部削孔したところグラウトの充填不良、PC 鋼棒の腐食が確認された（写真 - 2）。

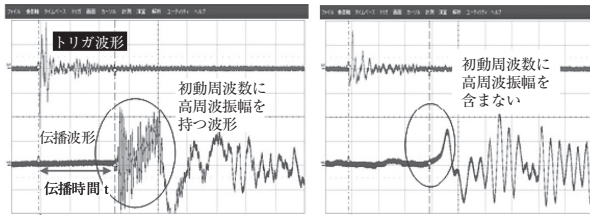
グラウト充填度の判定は、弾性波の伝播速度と伝播波形に現れる特徴波を評価指標としている。伝播速度による評価は、打撃から受信までの伝播波の到達時間を測定し、伝播距離（測定長）から伝播速度を算出して評価する。充填不良の場合には、減衰を受けないために伝播速度が速くなる傾向がある。また、特徴波による判定は、受信した伝播波の立ち上がり部（初動周波数）の波形に着目し、初動周波数に図 - 4 に示すような高周波数振幅波が観測される波形は充填不良と判定している。全 194 本（上下線、入口）を測定した結果、充填 94 本、充填不良 66 本、充填不良のおそれ 34 本の判定であった。

図 - 4 グラウト充填度判定波形 (左: 充填不良, 右: 充填)

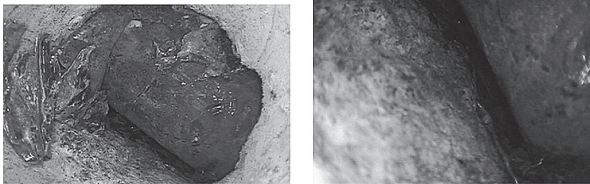
非破壊検査の判定結果を検証するため、ファイバースコープカメラによる直接視認調査 (写真 - 3) を行った。充填良好な箇所、不良箇所をそれぞれランダムに 10 本選定して調査した結果、充填の判定箇所はすべて充填されていたが、充填不良の判定箇所はすべてが充填不良ではなく、一部充填されている箇所が確認できた。

写真 - 3 横締め PC 鋼材のグラウト  
直接視認調査 (充填不良)

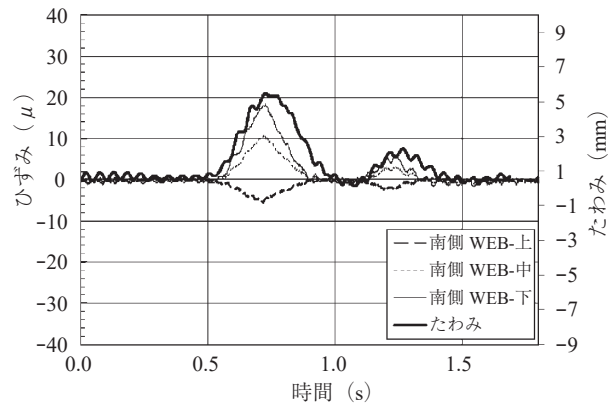
25 tf 荷重車は 2 台並列载荷として、ひずみは支間中央のウェブ下縁側で  $18.5 \mu$  (FEM 解析値  $35 \mu^*$ )、たわみは  $5.5 \text{ mm}$  (FEM 解析値  $5.8 \text{ mm}^*$ ) であった。健全モデルの解析値と比較して応答値は小さく、補修・補強前段階で耐力低下している状態ではないことが確認できた。

図 - 6 25 tf 荷重車計測結果 (支間中央のひずみ, たわみ)
