# 首都高速道路の PC 橋の維持管理の取組み

石田 和久\*

首都高速道路(株)  
保全・交通部

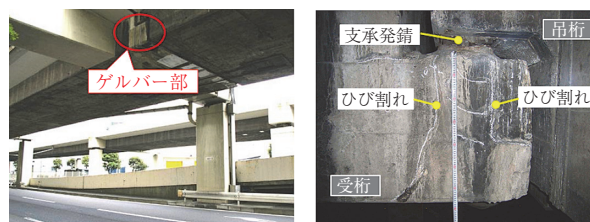
写真 - 1 ゲルバー部損傷状況

1 号羽田線の勝島地区に位置する 50 年を経過した PC 連続箱桁橋の一部のゲルバーヒンジ受桁部に、ひび割れや剥離などの損傷が確認され、ひび割れは、支承を固定しているアンカー部から垂直方向に伸びており、支承は腐食していた（写真 - 1）。これらの損傷は、狭隘で維持管理が困難なゲルバーヒンジに起因したものであった。そこで、維持管理が困難なゲルバー部の構造改良を含めた橋梁全体の耐久性ならびに耐震性の向上を目的としてゲルバー部の連続化を行った。ゲルバーヒンジは外ケーブルによって連続化（図 - 2）を図り、桁下縁およびウェブ面に炭素繊維補強を併用する設計としたが、すべての径間を連続化することは構造的に困難であったため、連続化は最大 9 径間として、連続化後の主桁応力や移動量などを考慮し、連続化範囲を超える箇所については下部工を新設し、新たに反力を支持させ、ゲルバー部を構造的に分離した（図 - 3）。このほかに連続化による構造変化後の耐震設計により、支承取替えや下部工の補強を行ったこともあり、完了まで 6 年を要した難工事であった<sup>1)</sup>。首都高速には PC 桁および RC 桁のゲルバー構造が約 90 径間存在する。現在のところ重大な損傷は見当たらないが、損傷の進行状況をとくに注視している。

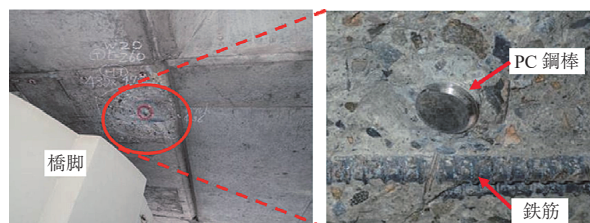
写真 - 2 鉛直 PC 鋼棒の破断に伴う損傷

首都高速においては、2007 年に横締め PC 鋼棒の破断、突出が確認されたことを契機に、二方向繊維シートと帯鋼板の併用による突出防止対策を予防的に進めている。一方で、箱桁のウェブなどに多用されるせん断 PC 鋼棒（以下、鉛直 PC 鋼棒）は、使用本数は約 20 000 本と横締め PC 鋼棒よりも多いが対応には至っていない。首都高速では 2018 年に初めて鉛直 PC 鋼棒の破断を確認した。長さ 2.6 m の鋼棒の中央部で破断し、グラウトは未充填であった。変状としては、かぶりコンクリートの剥離に留まり、鋼棒の突出には至っていなかった（写真 - 2）。鉛直 PC 鋼棒が配置される上方は専ら車道であり、下方は高架下の空間がさまざまな形態で利用されていることから、破断に伴う第三者被害が懸念される。そこで、首都高速では、国立大学法人横浜国立大学と共同研究契約を締結し、鉛直 PC 鋼棒の突出リスクを応用要素法による数値解析を用いて、突出による挙動を分析している（図 - 4）<sup>2)</sup>。

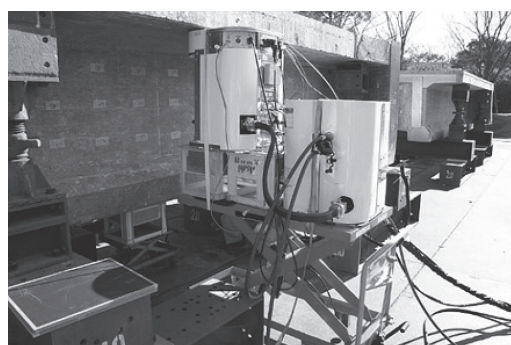
写真 - 4 高出力 X 線装置

X 線透過法(300 kV)、広帯域超音波法は下フランジの最下段やウェブの PC 鋼線には有用であったが、X 線透過法(300 kV)ではウェブ厚 300 mm 程度が適用限界であった。衝撃弾性波法は、ウェブ厚 200 mm 一定の単配置のケーブルであれば、ある程度の精度が認められたが、並列配置のケーブルでは適用が難しかった。また、高出力の X 線(950 keV)装置(写真 - 4)を用いて、桁端のウェブ厚変化部(厚さ 450 mm)、ウェブ厚 200 mm、下フランジのグラウト充填状況を検査したところ、ウェブ厚変化部と下フランジでは画像判定が困難となり、高出力の有意性は認められなかった。しかしこれは、散乱 X 線の影響が鮮明度を低下させた可能性も疑われた。

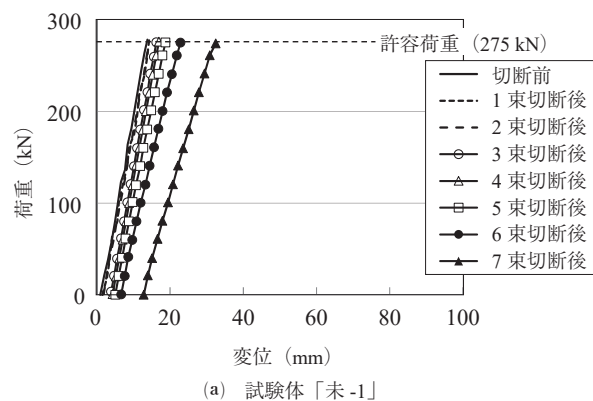
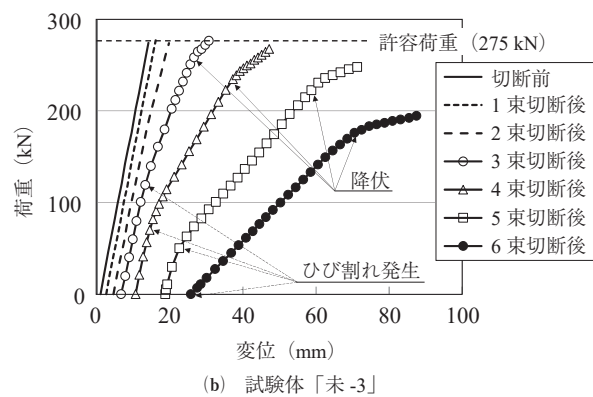
図 - 7 切断に伴う支間中央の荷重 - 変位曲線の変化

グラウトが全区間に充填されている図 - 5 の試験体「充」および試験体「未-2」は、全 PC ケーブルを切断してもひび割れは発生せず、荷重 - 変位の関係にも変化はみられなかった。試験体「未-1」および試験体「未-3」は、切断する度に残留変位が進行し、試験体「未-1」は 6 束、試験体「未-3」は 3 束切断後に剛性の低下が顕著に表れた(図 - 7)。

これより、グラウトが適切に充填されていれば、破断しても曲げ剛性に与える影響が少ないこと、未充填の場合でも、PC ケーブルの破断束数が 1/3 程度までは、曲げ剛性の低下はほとんどないことを確認した。
