外ケーブル片側緊張による定着部近傍の補強について

(株)日本ピーエス 正会員 ○小川 景一郎
 (株)日本ピーエス 源 弓枝
 鳥取県八頭総合事務所県土整備局 西川 直治
 鳥取県八頭総合事務所県土整備局 川原 真樹

工事名 : 県道河原インター線
 船久橋拡幅工事(上部工)(補助改良)
 構造形式 : ポストテンション方式
 4 径間 PC 単純 T 桁橋
 主な工事内容を表-1 に示す。

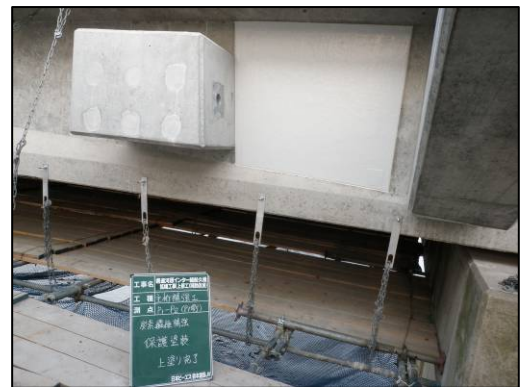
写真-1 炭素繊維貼付後

解析結果により補強が必要となった範囲に定着ブラケットを取付けた後、炭素繊維(高弾性カーボン)を貼付け(写真-1)、外ケーブルによりプレストレスを導入した。
