兵庫県南部地震によるPC構造物の 被害について

オリエンタル建設株式会社

常務取締役技術部長 鈴木素彦

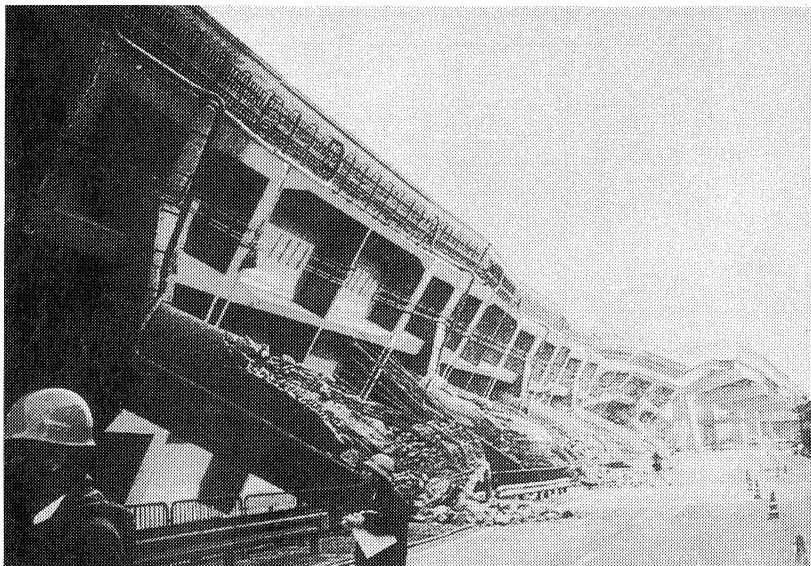
写真-1 阪神高速道路 高速神戸線 ビルツ橋

落橋した橋梁は、下部工が大きな損傷を受けている(写真-1、2、5、6参照)。上部工の損傷は軽微だが、下部工にかなりの損傷が認められる橋梁が多い(写真-3参照)。

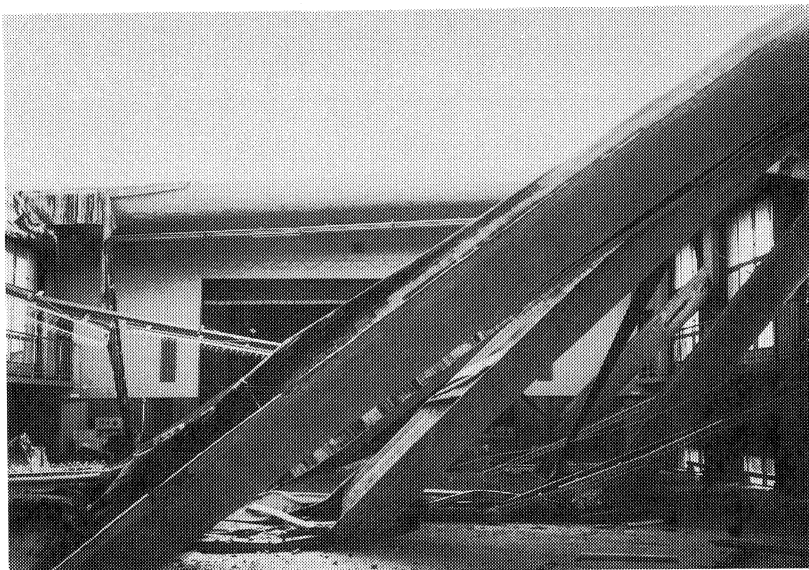
写真-7 西宮市立甲東小学校体育館 プレキャストU形PC屋根版

I-2 非主要部材にプレキャストP C部材が使われている建物が49棟あった。そのうち、プレキャストP C造部材に損傷を受けたものが7棟で、うち支持部材の損傷によるP C造部材の落下損傷が2棟、軽微な被害を受けたものが5棟あった。その他、プレキャストP C造部材に損傷はないがその支持部材に軽微な被害を受けたものが3棟あり、49棟のうち10棟が被害を受けた。

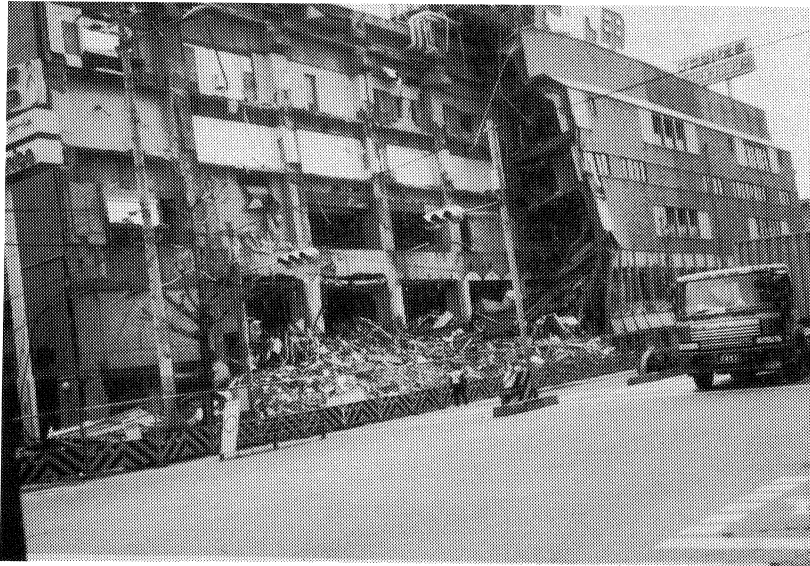
写真-8 グランド六甲ボウル 場所打ちPC造一部S造（S造側から撮影）

II-1 場所打ちP C造建物89棟を調査した。2棟が被害を受け、うち1棟は鉄骨造部分が半分崩壊し、かつR C造部分においても柱の半数がせん断破壊を起こしていたが、P C造部材は全く被害を受けていなかった。もう1棟は建物の外周に配置された飾り柱頭部に被害を受けただけでP C造部材は全く被害を受けていなかった。
