(116) 大偏心外ケーブルPC橋におけるケーブルのフレットング疲労試験

鹿島技術研究所 ○齊藤 宗
 北海道開発局開発土木研究所 佐藤 昌志
 北海道開発局帯広開発建設部 阿部 富次
 鹿島技術研究所 正会員 日紫喜剛啓

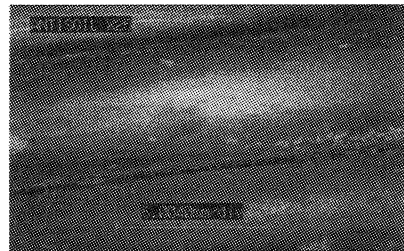
写真-1 フレットング痕 I

のフレット痕調査を実施した。今回の試験では、ストランド表面に明らかにフレット痕と思われるもの(写真-1)と、ストランド挿入時やPE管との擦れによって生じた傷(写真-2)とが確認されたが、明確

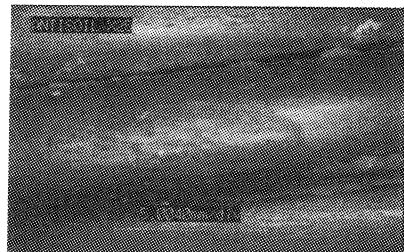
写真-2 フレットング痕 II

ように、フレッキング痕は表面の薄皮が少々傷ついた程度であり、強度低下につながるような大きな傷は発見されなかった。

図-6にフレット痕の分布図の一例を示す。図-6はストランド3とストランド4の接触面Cを示したもので、図中の黒い点がフレット痕である。この図より、フレット痕は、スペーサに近い、偏向部(曲線部)始点近傍を除いて、ほぼ偏向部(曲線部)全長にわたってあることが分かる。これは、スペーサの近傍はスペーサがあるため、ストランド同士が触れず、フレット痕が発生しないためである。しかし、今回の試験では、写真-2に示す
