## (117) 赤外線サーモグラフィ法による点検診断技術

### 1. はじめに

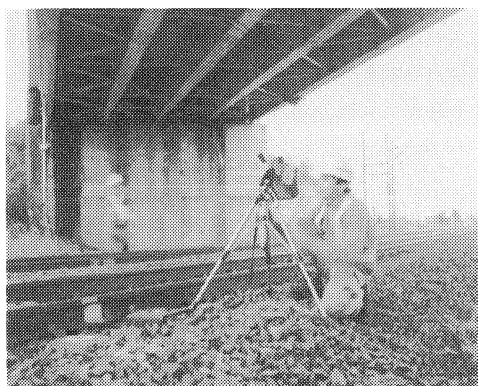
写真-9 赤外線撮影状況

そこで、赤外線サーモグラフィ法の実務への適用性を検証する目的も含め、J R敷地内から赤外線熱画像カメラを使用し、非破壊・非接触で遠隔地点から橋梁床版内部の変状が検知できる赤外線サーモグラフィ法により橋梁点検を行った。J R敷地内からの点検状況を写真-9で示す。橋梁点検は2橋について行っ
