#### 4. PBO 連続繊維シート緊張接着補強工法

#### 5. 接着方法

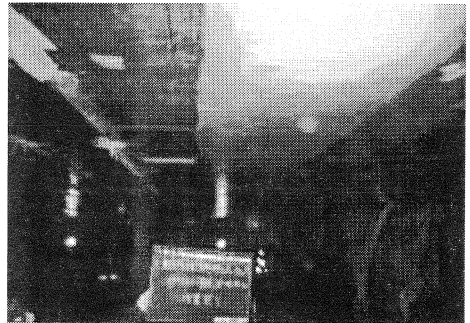
写真－３ プライマー塗布、不陸修正完了

ひび割れ注入工が完了した後、エポキシ系プライマーを塗布し、型枠のずれ等による不陸をエポキシ系のパテにて修正した。写真－３に完了状況を示す。

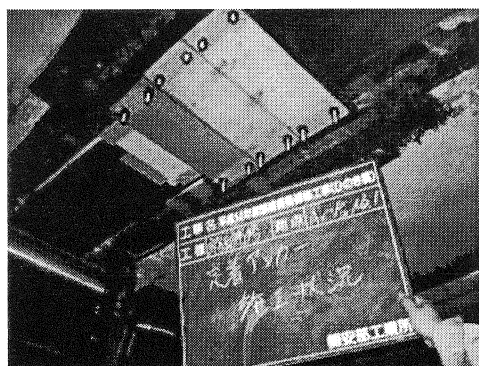
写真-7 定着プレート取付状況

シート端部の定着プレートは、写真-7に示すように3枚のステンレス鋼板を使用した。さらに、中間部にも3ヶ所に1枚ずつのステンレス鋼板を配置し、1列当たり合計9枚のステンレス鋼板を使用した。鋼板は主桁に打ち込んだ1枚当たり4本のステンレスボルトとケミカルアンカーで定着した。施工に関しては削孔作業が上向きであったため、ゲージを使用してずれないように注意した。
