炭素繊維プレート緊張材を用いた「町浦橋」の補強

本工事は長野県佐久市内の浅科村付近 (御牧原蓬田線) に位置する町浦橋の橋梁修繕工事である。

町浦橋は浅科村付近の布施川に架橋されており、供用後 30 年が経過した RC 単純中空床版橋である。

本稿では、新しく開発した高耐力 (360kN) 型炭素繊維プレート緊張工法の概要と施工について報告する。

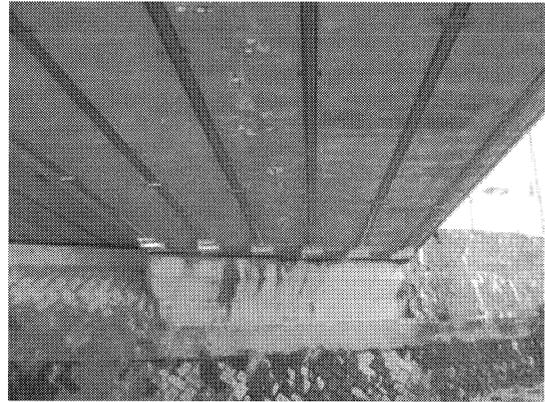
写真-1 炭素繊維プレートの設置状況

そこで、炭素繊維プレートを緊張して、部材コンクリートに定着し、プレストレスを導入する補強工法 (以下、炭素繊維プレート緊張工法と称す) を採用した。本工事では、図-1 の上部工補強一般図に示すように、新しく開発した高耐力 (360kN) 型の炭素繊維プレートを偏向定着システムにより RC 構造では初の 2 層配置として主桁下面に 6+6=12 本配置した。

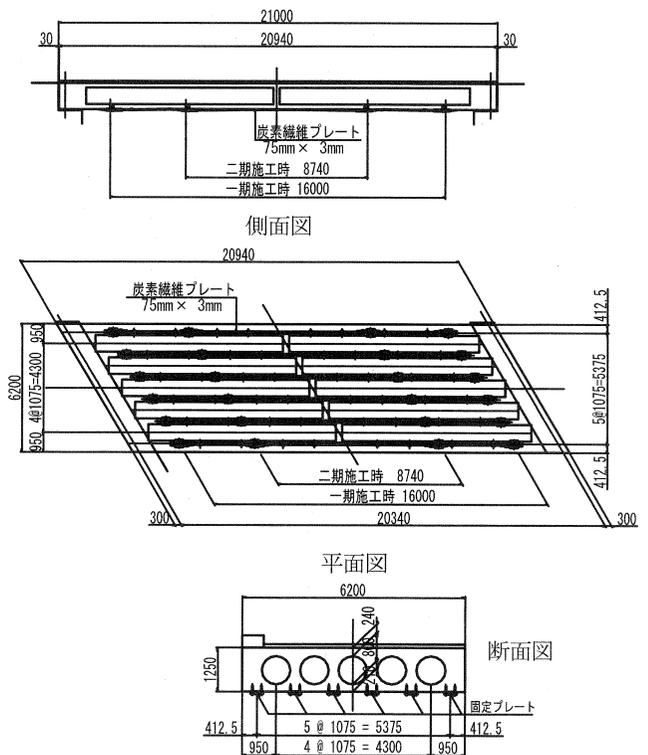
図-1 上部工補強一般図

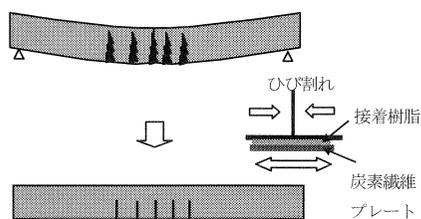
図-2 補強作用のメカニズム

炭素繊維プレート緊張工法による補強概念を 図-2 に示す。

本工法には、標準(240kN)型[断面50mm×2mm]と高耐力(360kN)型[断面75mm×3mm]の2種類ある。本橋に採用したのは高耐力(360kN)型の炭素繊維プレート(炭素繊維強化ポリマー製、断面75mm×3mm)である。本工法は、この炭素繊維プレートに約216kN/本のプレストレスを導入して部材コンクリートに定着し、接着樹脂で接着することで、主に曲げ耐力の向上を図る補強工法である。また、定着部に対する荷重が小さいため、定着に伴う支圧、割裂、背面引張応力に対する補強が定着部に不要である。

本工法では、既往のプレストレス導入工法と同様に、プレストレス力により死荷重時による応力や変形を改善することができ、ひび割れを積極的に制御することが可能である。

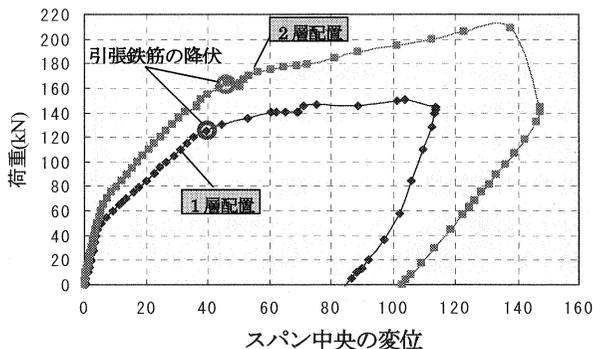
図-3 偏向定着曲げ載荷破壊実験の変位図

また、別の基礎実験において、RC梁の偏向1層配置試験体と偏向2層配置試験体で静的曲げ載荷試験を実施し、終局限界状態の破壊挙動を確認している。その結果、偏向2層配置でも終局耐力に対して悪影響はなく、破壊形態はいずれも

鉄筋降伏後の接着樹脂の剥離、または炭素繊維プレートの破断であった。また、炭素繊維プレートの終局ひずみ(載荷によるひずみ増加分)は5000μ~6000μと想定された量であり、荷重と変位の関係も事前解析とほぼ一致した挙動を示した。以上の結果により、中空床版橋のように、緊張材を配置可能な箇所がウェブだけでも複数本配置が可能で、定着部の荷重が小さい構造が可能となった。図-3に偏向定着曲げ載荷破壊実験の変位図を示す。

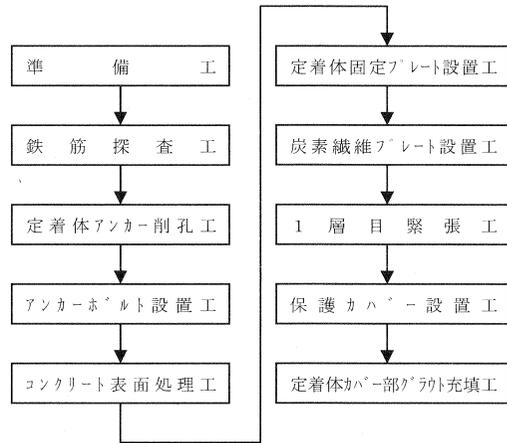
図-4 1期施工手順図

本橋の施工は予算の関係から1段目補強工事(1期施工)と2段目補強工事(2期施工)に分けて施工を行った。施工手順を図-4、図-5に示す。また、主要な施工工程を以下に説明する。

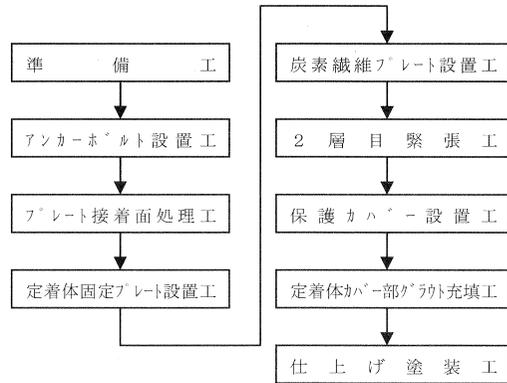
図-5 2期施工手順図

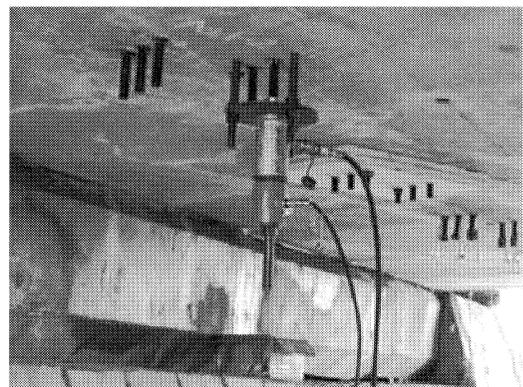
写真-2 引き抜き試験状況

樹脂アンカーは、メーカーの規格に準拠して埋め込み、養生した。品質は写真-2に示すように、引き抜き試験を実施して、樹脂アンカーの許容引張強度が十分確保されていることを確認した。

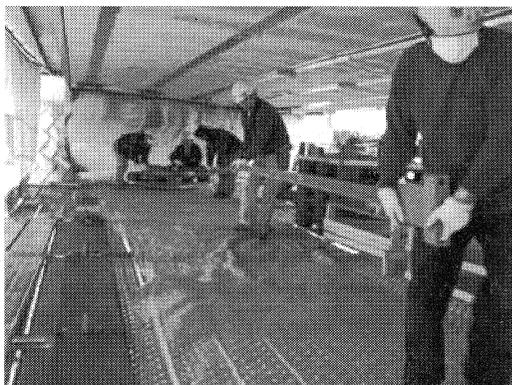
写真-3 炭素繊維プレート設置状況

炭素繊維プレートは、直径1.0mほどに巻かれ、パレットに梱包された状態(全重量:55kg程度)で搬入した。設置状況を写真-3に示すが、梱包した状態で足場上の木製ターンテーブルにセットし、パレットを回転させながら引き出し、炭素繊維プレートに折れやねじれが生じないように注意を払い固定プレートに取り付けた。

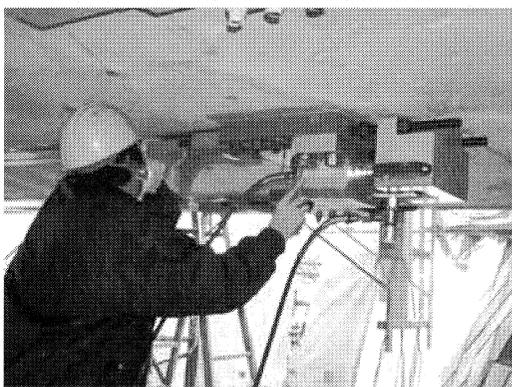
写真-4 緊張作業

炭素繊維プレートは、100V 対応油圧式電動ポンプと新規に開発した 40t 型の緊張ジャッキを使用して、炭素繊維プレート上に接着樹脂を塗布した後、片引き緊張した。緊張作業の状況を写真-4 に示す。

緊張ジャッキは、反力台となるブロック部 (材質：アルミ合金、重量：11kg) とシリンダー部 (材質：チタン、重量：45kg) で構成され、分割できる。そのため、取り付け作業時の使用性は良好であった。

緊張は、電動ポンプのマノメーター示度と炭素繊維プレートの伸び量により管理し、限界値を±10%とした。1期施工径間の場合、炭素繊維プレート1本につき約 280kN/本の初期緊張力で、伸び量の合計は、124.0mmであった。

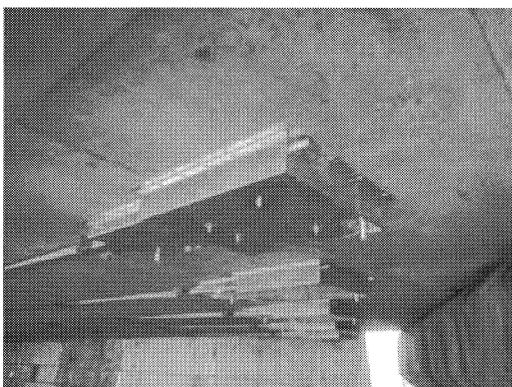
写真-5 保護カバー設置完了

定着装置の保護は、鋼製部分に防錆塗料を塗布後、鋼製亜鉛メッキ仕様の保護カバーをコンクリート用ネジでコンクリート面に定着し、保護カバー内に低粘性のグラウトを充填した。なお、写真-5 に示す保護カバーは、固定プレートにボルトで連結した。
