鋼製アーチリブ (Φ1400) の一括リフトアップ架設

大成建設(株)	正会員	工修	○森井	慶行
同上			長沼	清
同上	正会員		多田	勝
同上	正会員		岩崎	郁夫

第三吾妻川橋梁は、名湯草津温泉に程近い群馬県長野原町に建設中の、3径間連続中路固定形式の鋼・コンクリート複合構造アーチ橋（橋長203m、アーチスパン180m）であり、計画中の八ツ場ダムにより水没するJR吾妻線の機能補償のため建設が進んでいる岩島・長野原草津口間約10.4kmのうち、長野原草津口駅に最も近い場所に位置する。

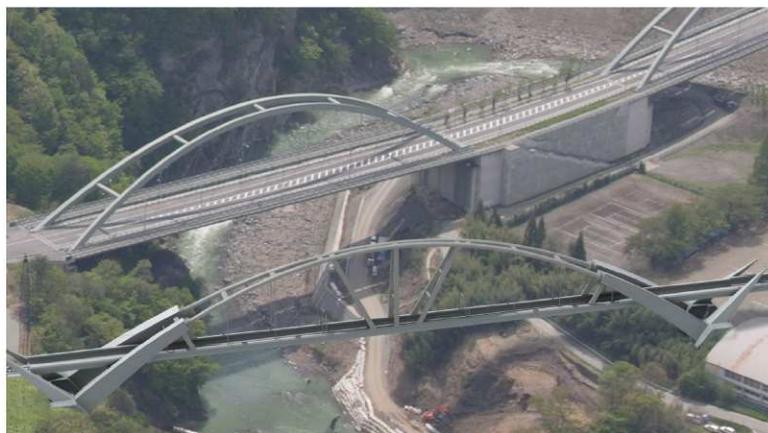
図-1 第三吾妻川橋梁完成予想図

第三吾妻川橋梁は、併走する道路橋の「めがね橋」との景観上の調和を考慮したデザインが採用されている（図-1）。

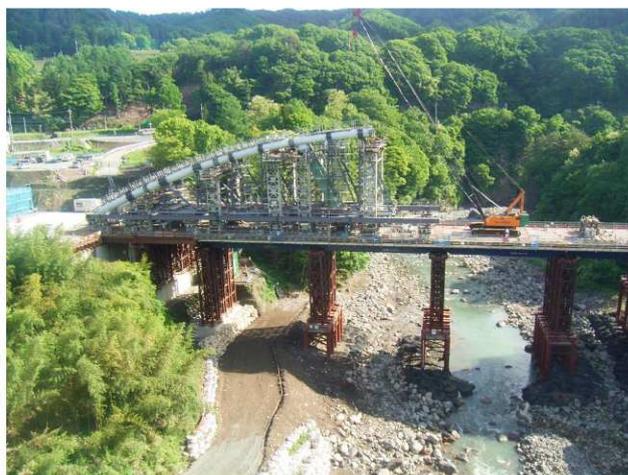
写真-1 アーチリブ・タイ組立状況

本論においては、まず、このリフトアップ工法を取り入れた、全工程にわたる施工手順について示す。写真-1は、河川内に設置した仮設栈橋上にて、アーチリブを組立てている状況写真である。

アーチリブは、河川上の仮設栈橋上において一括地組みをする。アーチリブのみでは自立しないため、アーチタイと称する仮設材により形状保持をする。

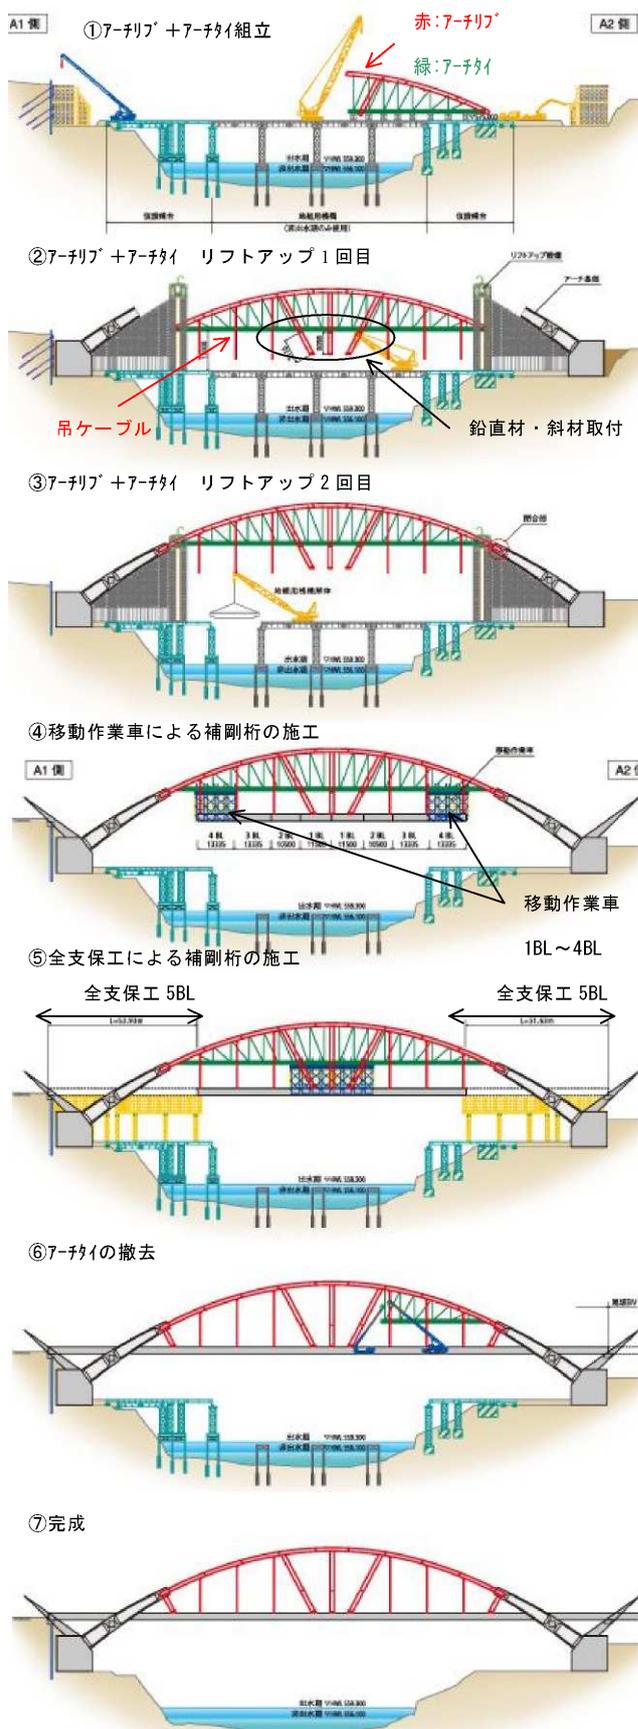
図-2 第三吾妻川橋梁施工ステップ図

図-2に施工手順を示す。

① アーチリブ+アーチタイ組立

② アーチリブ+アーチタイ リフトアップ1回目

地組みをした「アーチリブ+アーチタイ」は、仮設備を含めて約8,000kNの重量となるが、これらをリフトアップ設備により約12.3m持ち上げた。リフトアップ完了後、本設の斜材、鉛直材の接続、吊ケーブルの設置、その他仮設材の設置を行った。

③ アーチリブ+アーチタイ リフトアップ2回目

2回目のリフトアップ時の重量は、約8,400kNとなり、これを約13.5m持ち上げた。リフトアップ完了後、RC部材であるアーチ基部と接続する。アーチリブ接続後、地組用栈橋の撤去を行う。①～③までの作業を一湯水期のうちに施工することにより、「出水期は河川上に栈橋、支保工を残さない」という前提条件をクリアすることができる。

④ 移動作業車による補剛桁の施工

河川上の補剛桁は8ブロックに分割し、2台の移動作業車により中央部から行う。移動作業車は、アーチタイ主縦梁に設置したレールに吊り下げられる形で設置される。

⑤ 全支保工による補剛桁の施工

異常出水時においても、水没の危険性が無い河岸部は、全支保工により補剛桁を施工する。

⑥ ⑦ アーチタイの撤去、完成

アーチタイ撤去、アーチリブの現場塗装、橋面工を実施し、アーチ橋は完成となる。

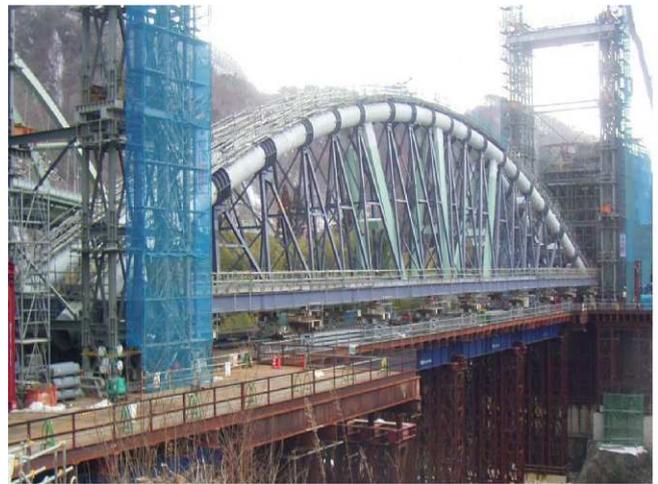
写真-2 リフトアップ前状況写真

使用する吊材は、「V S L 移動工法 設計・施工指針」に基づき、JIS G 3536(PC鋼より線15.2B種×22本)を選定した。吊点の4箇所それぞれに配置したリフティング装置を使用する。設備に供する機器は ジャッキが内包されたリフティング装置, 油圧ポンプ及び 載荷桁 (リフティングステージ) 等で構成される。リフティングタワーは、鋼製支柱 (W2.0m×L2.0m×H36.0m) を片側4本配置した構造である。なお、リフティングタワーはアーチリブのリフトアップ完了後も、アーチリブとアーチ基部が結合するまでの仮支持架台を兼ねる。写真-2にリフティングタワー、写真-3にリフティング装置の写真を掲載する。

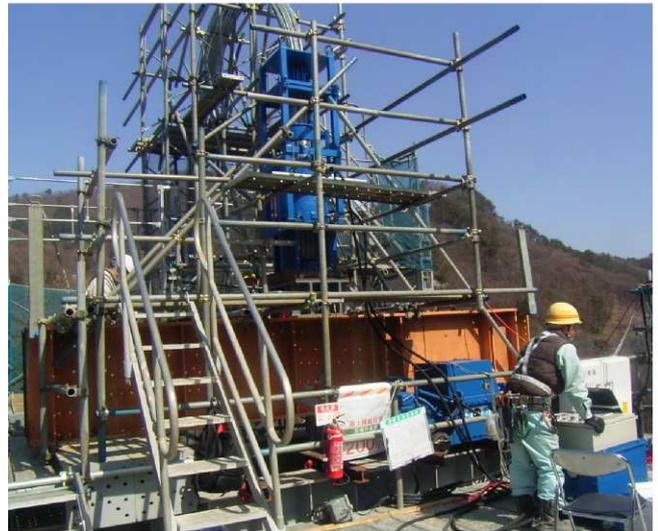
写真-3 リフティング装置

リフティング装置の1行程あたりの所要時間及びリフティング量は、4.4分程度及び300mmである。連続的にリフティングを行えば、12.3mリフトアップするのに要する時間は約3時間程度であるが、実際には、計測及び点検を行いながらの作業となったので、1回のリフトアップの作業で6時間以上の時間を要した。

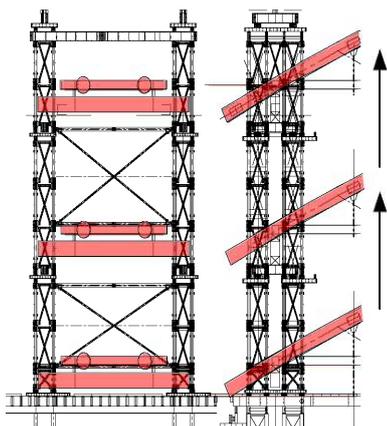
図-4 リフトアップタワー図

両端支持の状態アーチリブ・タイを吊上げる作業で、リフティングタワー頂部に設置した500tのセンターホールジャッキとPC鋼線 (22S15.2) を4組使用した。なおリフトアップは2回に分けて行い、1回目完了後、本設の斜材・鉛直材の接続及び吊りケーブルの設置、その他仮設材の設置を行った。

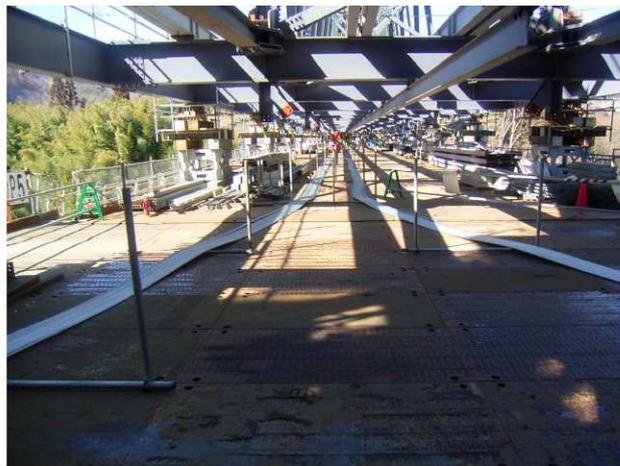
写真-4 地切り前状況

ジャッキダウンが完了した時点ではアーチリブ・タイはまだ多点支持の状態であるが、両端をリフトアップと同様に少し吊上げることで支持点との縁を切る。これが地切り作業である。この作業の目的は、アーチリブ・タイの形状変化を完了させること、仮設栈橋・リフティングタワーの弾性短縮及び吊鋼線の伸びを発生させることで、仮設備全体の安定を図ることである。

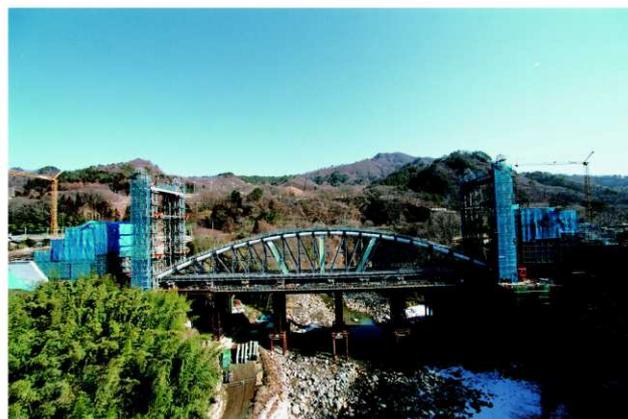
写真-5 1回目リフトアップ前(2008. 3. 11)

写真-5にリフトアップ前の状況を、写真6~7は1回目及び2回目のリフトアップの状況を示す。

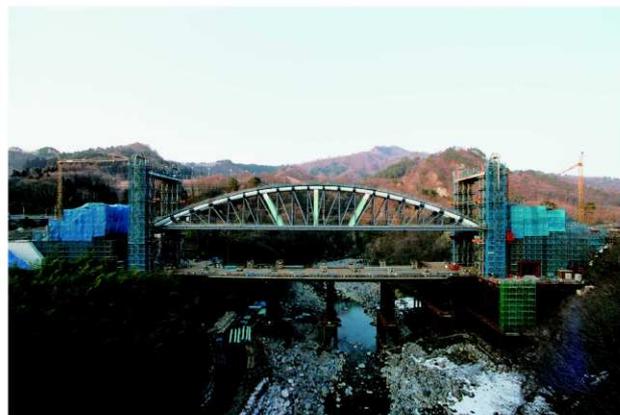
写真-6 1回目リフトアップ後(2008. 3. 11)

吊上げ重量及び高さは1回目が約8,000kN, 12.3 m, 2回目が約8,400kN, 13.5mであった。
