脱塩工法によるプレテンションPCT桁への影響と脱塩効果

電気化学工業 (株) 正会員 ○松久保 博敬  
 電気化学工業 (株) 工修 宮口 克一  
 (社) 施工技術総合研究所 榎園 正義  
 (株) 高速道路総合技術研究所 正会員 野島 昭二

Key words : Desalination , Pre-tension girder , Continuous energizing , Effect of desalination

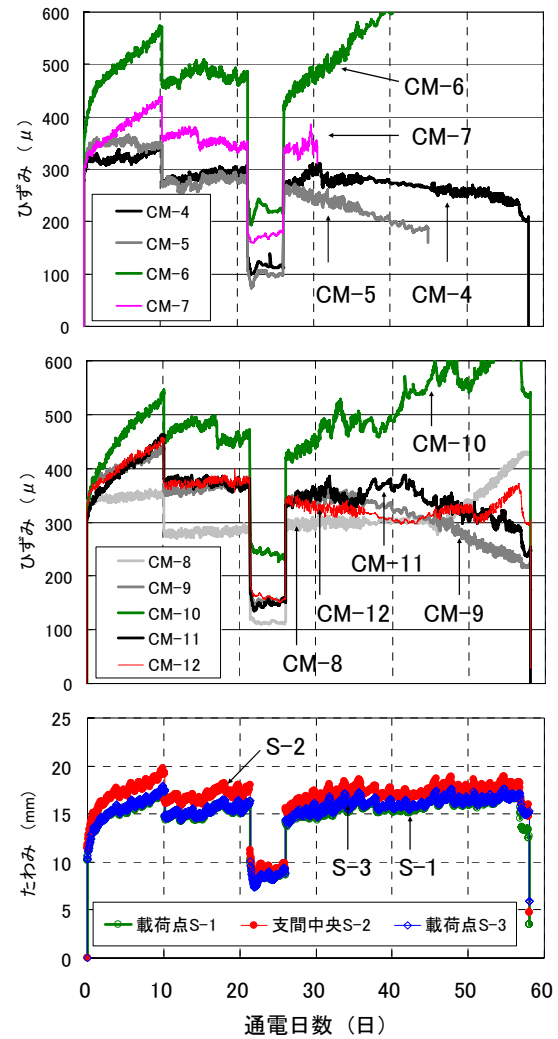
図-4 通電中のひずみとたわみの推移

通電中の継続載荷による等曲げ区間内のひずみとたわみの推移を図-4に示す。通電開始直後から CM-4, 5, 8 以外のひずみと変位計 No.1~3 のたわみ量が増加傾向を示した。通電 10 日後に荷重を 150kN に低下させた後はすべてのひずみ、たわみともほぼ安定した値で推移した。通電 30 日頃からは CM-6, 10 のひずみは著しく増加し、CM-7 は計測不可能となった。これは電解質溶液がコンクリート内部から染み出し、ひずみゲージの剥がれや絶縁不良を起こしたためである。通電完了まで計測出来たのは CM-4, 8, 11, 12 である。

通電前と通電 25 日後および通電完了後に実施した設計荷重相等までの静的載荷試験の荷重とたわみの関係を図-5に示す。通電 25 日後と通電後の載荷試験では、ともに通電前に比べ、同じ載荷荷重に対するたわみ量は増加傾向を示す。図-5よりたわみ量の増加は、通電前に対して荷重 150kN で通電 25 日後が約 1.03 倍、通電後が約 1.07 倍、192kN では通電後が約 1.27 倍を示した。これら撤去桁の剛性が低下した理由は以下のものと考えられる。図-4の通電 10 日頃までのたわみの大きな増分は、電流密度が高いものの積算電流量は鋼材表面積あたり

約  $1200A \cdot h/m^2$  であり、既往の報告<sup>1)</sup>による付着強度低下を懸念する積算電流量 (約  $6720A \cdot h/m^2$  以上) の2割弱である。そのためPC鋼より線近傍のアルカリ集積量もまだ少ないと推察される。そこで撤去桁の諸元や事前調査結果から、約12年間の暴露中は、ほとんど荷重が載荷されていない状態であったこと、コンクリートの平均圧縮強度が当初設計より約13%小さく、標準偏差  $10.9 N/mm^2$  とばらつきが大きいことおよび脱塩施工範囲の約15%で部分断面修復が実施されていたことから、部分的に剛性の低い断面や付着が適正でない補修部分が存在し、最大設計荷重相等の大きな荷重が継続載荷したためひずみや変形が徐々に大きくなったものと推察される。本試験の通電後の積算電流量は  $6720A \cdot h/m^2$  に到達する。そのため通電10日以降の少量のたわみの増分は、PC鋼より線近傍のアルカリ集積量が徐々に多くなっていくため、PC鋼より線とコンクリートとの付着強度の低下による影響も想定される。

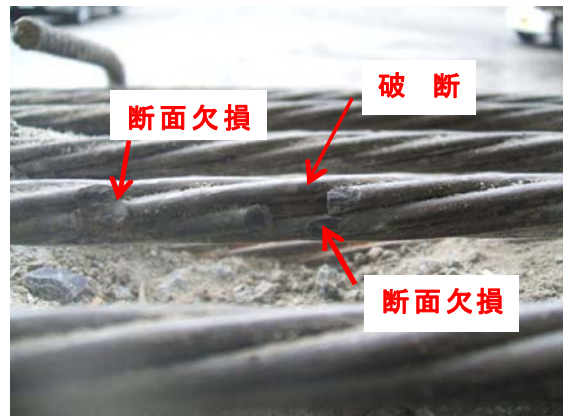
写真-2 PC 鋼より線の破断状態

通電後の静的曲げ破壊試験の荷重とたわみの関係を図-9、AE 振幅小・大の発生累計を図-10 に示す。目視によるひび割れ発生は 275kN で確認し、その後荷重の増加とともに桁の長手方向に対してほぼ左右対称に橋軸直角方向のひび割れが増加した。最大荷重 559kN を示した段階で、PC 鋼より線の破断と思われる音が発生し、変形量が増大して試験機のストロークが限界となったため、荷重を段階的に除去した。ひび割れは荷重の段階的な除去に伴い徐々に閉じた。最大荷重は、当初設計から試算される曲げ破壊荷重 500kN 以上を満足した。図-10 より荷重の増加に伴い AE 発生累計も増加しておりひび割れ発生荷重以降の載荷荷重とほぼ比例関係にある。これらは良好なひび割れ分散性を示しているものと推察される。試験後に AE センサーから PC 鋼より線が破断したと思われる位置をはつり取り、PC 鋼より線の破断状態を確認した。写真-2 に PC 鋼より線の破断状態を示す。

PC 鋼より線が破断していた位置は、AE センサーの R1 と R2 の中間部のせん断区間内であった。破断した PC 鋼より線の近くには、事前の塩分量採取時に損傷したと思われる部分を 2 ヶ所確認しており、予め損傷していた断面部分が曲げ破壊試験で破断したものと考えられる。AE では各位置のセンサーで PC 鋼より線の破断と思われる「非常に大きな AE 波形振幅(±200mV 以上)」を捉えていた。そのため PC 鋼より線の破断位置を各センサーの波形状態からの伝播時間差を確認することで、おおよその位置が推定できる。
