## 光ファイバによる橋梁維持管理手法に関する研究

三井住友建設(株) 正会員  
三井住友建設(株) 正会員

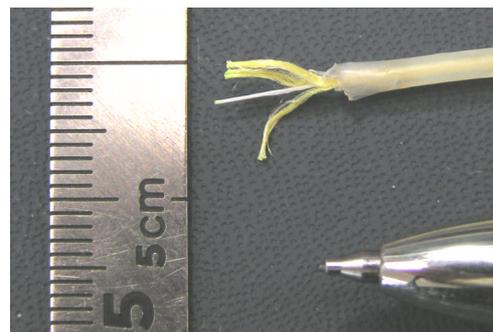
写真-1 FRP被覆エンボスタイプ  
光ファイバ

光ファイバは、コンクリート直埋設方法に使われる物のうち、シース管内に後挿入しやすいFRP被覆エンボスタイプの仕様とした。

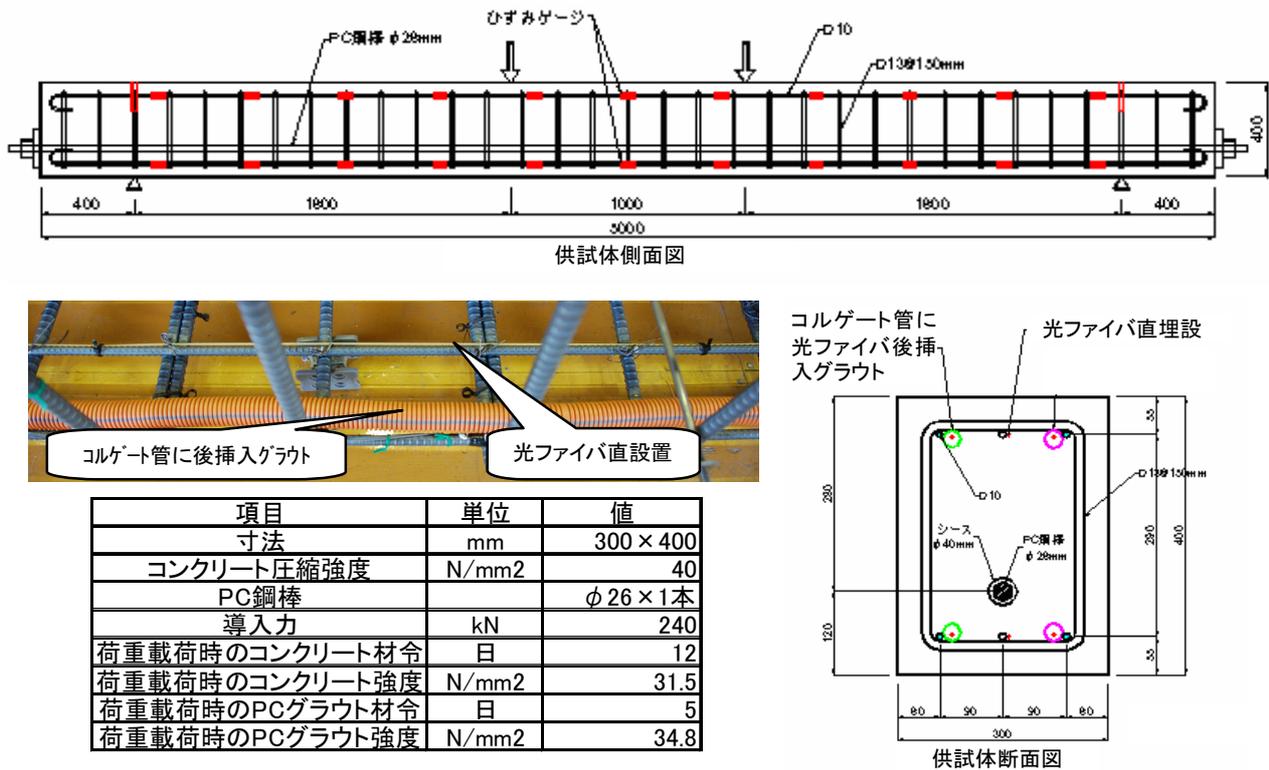
図-1 供試体概要と光ファイバの配置方法

供試体の下縁から120mmの位置に $\phi 26$ mmのPC鋼棒を1本設置して、240kNの緊張力を導入した。ひずみ計測は、240kNを100%として、導入緊張力の25%、50%、75%、100%時に行った。

幅300mm×高さ400mm×長さ5000mmの早強コンクリートを使った供試体とし、光ファイバは、上縁下縁それぞれに、コンクリートに直に埋設したものおよびコルゲート管(シース等コンクリートとの付着が考慮できる材料)に後挿入しグラウトしたものを梁全長にわたって設置した。供試体概要を図-1に示す。

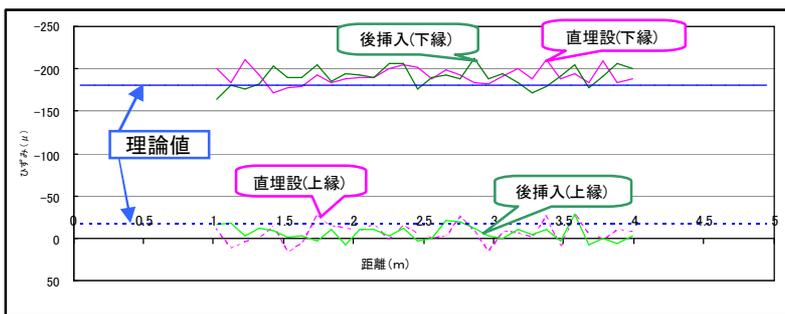
図-2 240 kN 緊張時ひずみ計測結果(圧縮：-)

- 1) コンクリートに直埋設したものとコルゲート管に後挿入グラウトしたものが、ほぼ同様の値を示し、BOTDR方式の精度通りその計測値は平均値に対して±30μ程度のバラツキが生じている(図-2参照)。
- 2) 下縁後挿入グラウトの多点計測結果を平均すると、いずれの緊張時においても理論値との誤差は10%以内である(表-1参照)。

- 1) コルゲート管に光ファイバを後挿入しグラウトする手法でも、コンクリートに光ファイバを直埋設したものと同等精度の計測が行える。
- 2) BOTDR方式のもつバラツキは、数ある計測値を平均することである程度の精度が得られる。

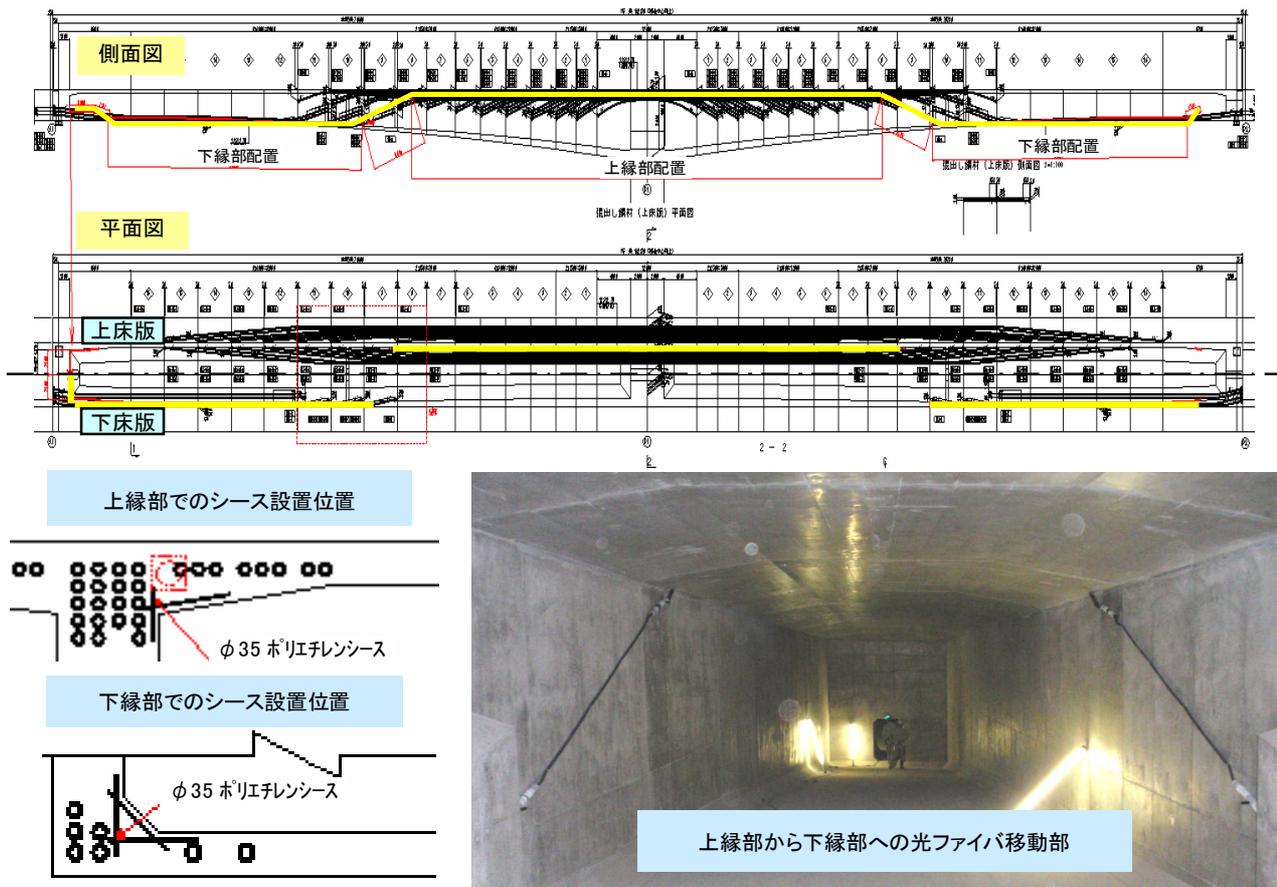
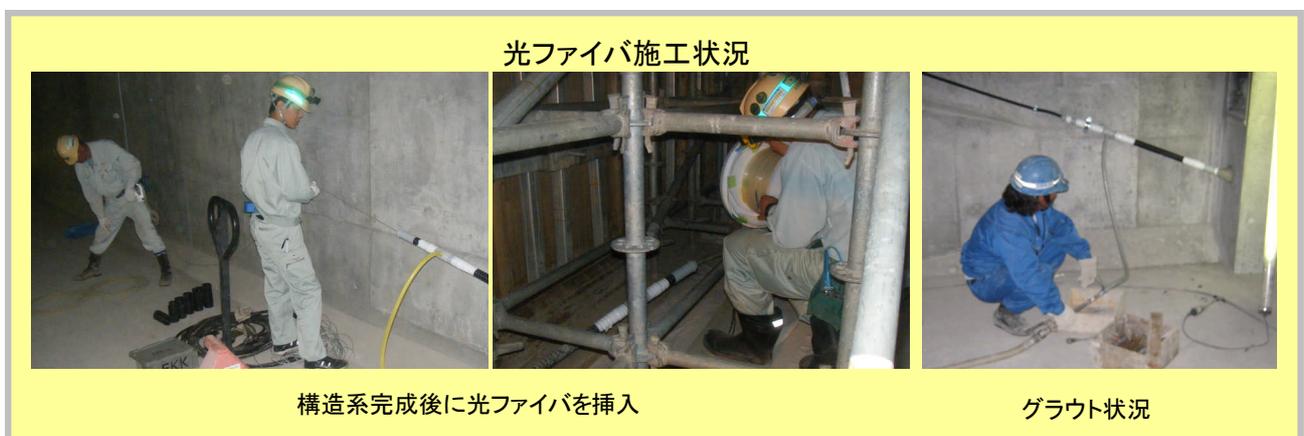
図-3 実橋における光ファイバ配置位置とその施工状況

その設置位置は、左右両ウェブとし、支点部付近は上縁部に、支間および端支点部は下縁部とした。施工中は、φ35mmのポリエチレン製シースを埋設し、上縁部では上床版ハンチ筋とスターラップとの交差部、下縁部では下床版上筋とスターラップ交差部とした。上縁部から下縁部への光ファイバの移動は、後の光ファイバ挿入性の観点から、コンクリート内から箱桁内へ一端出して、光ファイバ挿入後にシースにより接続し、コンクリート内と同様にグラウトの充填を行った(図-3参照)。

光ファイバの設置は、橋長140mで施工ブロック数が左右それぞれ16ブロックあるTラーメン橋において実施した。

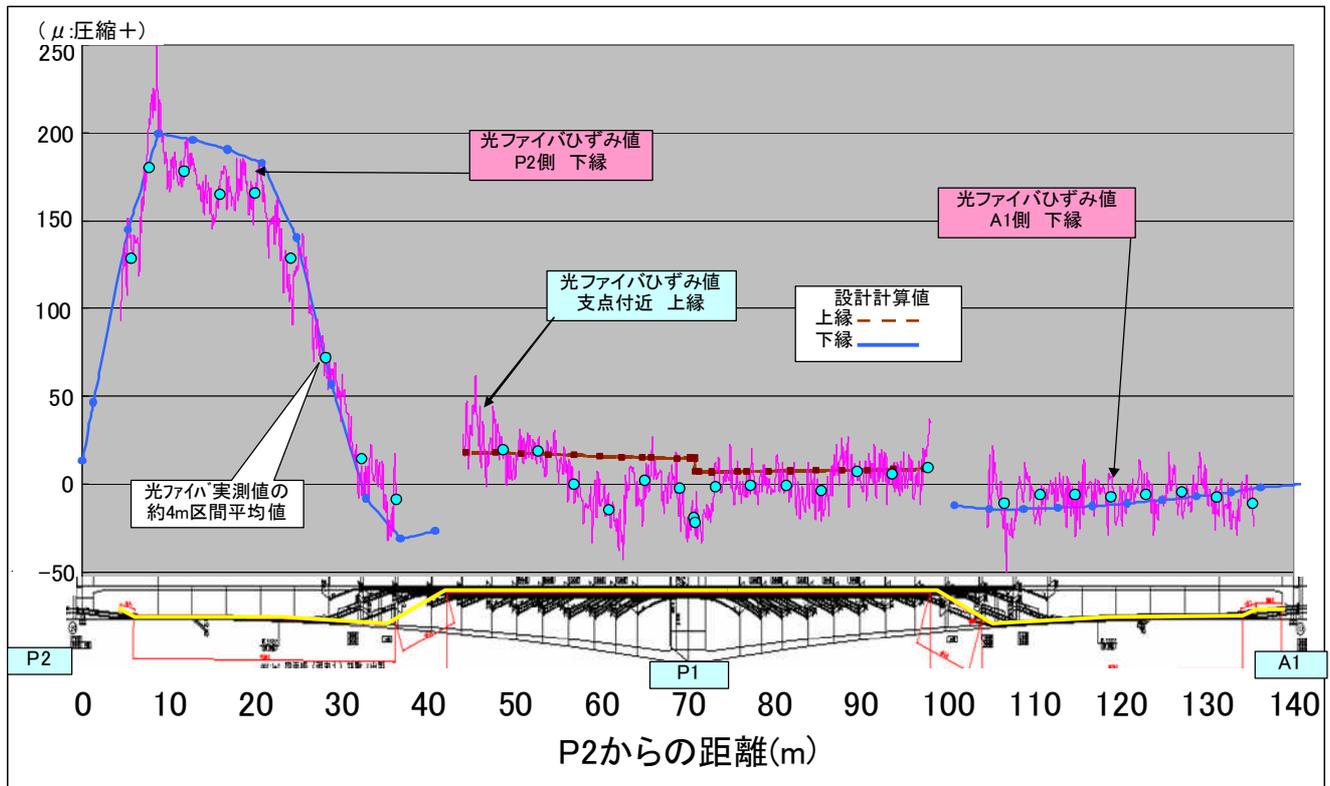
図-4 光ファイバひずみ測定結果(左右ウェブ平均値)と設計値との比較

構造系完成間際のP2-P1連続鋼材緊張前・後(12S12.7B×10本)の歪み計測を実施し、設計計算値との比較を行った。結果を図-4に示す。

隣接点同士のバラツキは、供試体実験と同様に±30 $\mu$ 程度生じているが、計算値と比較すると最大で50 $\mu$ 程度の差が見られる箇所がある。P2-P1間は、一部を除き計算値に対して低い傾向を示している。これは、設計値の弾性係数の設定によるものと思われる。また、P2側径間支保工施工部は、計測時直前の施工であるため、コンクリート温度の影響と、コンクリート強度の影響を受けていると考えられる。

約4mの区間の平均値では、供試体と同様に比較的安定し設計値に近似した値が得られている。

光ファイバの設置を後挿入グラウト方式とした今回の実橋における計測においても、BOTDR方式のもつ精度範囲での計測が確認出来た。
